Projet National de recherche et développement

RAPPORT DE RECHERCHE / LIVRABLE

**Application d'une méthodologie de
traitement de données dans le cadre de
l'étude de la durabilité des couches de surface**

DVDC/R/046

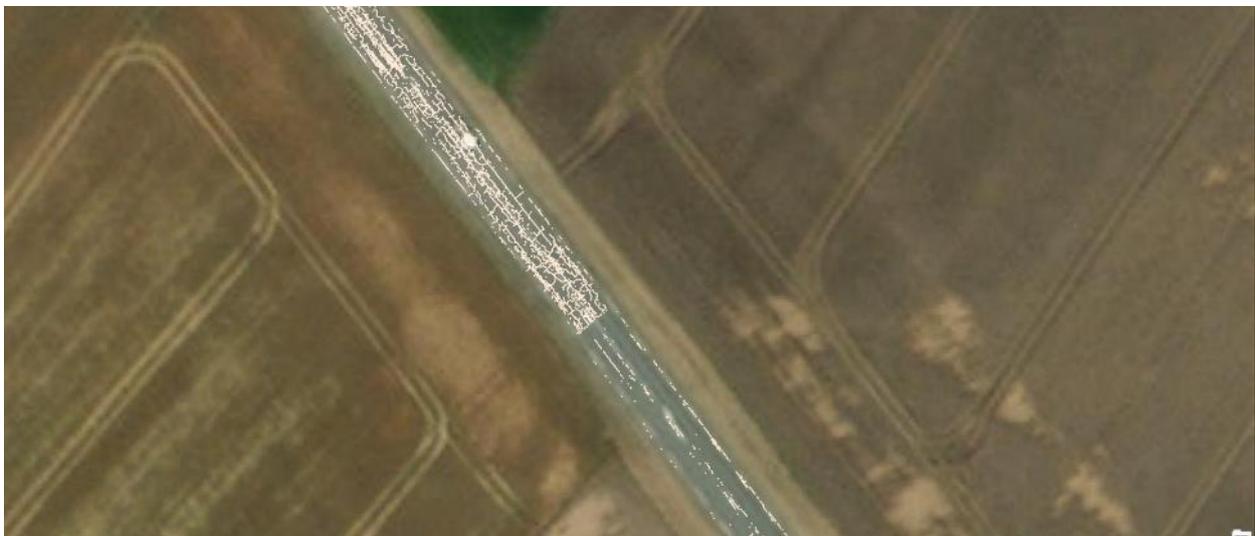
La conclusion de cette première observation est qu'il ne semble pas y avoir de dégradations structurelles. Par ailleurs, le raveling et l'orniérage semblent très faibles. Par contre, les fissures sont nettement visibles et on distingue très nettement les démarcations entre les différentes planches.

Toutefois, ces démarcations ne semblent pas correspondre avec les localisations des planches telles qu'indiquées dans les rapports de suivi.

Figure 5 : Exemple de démarcation entre 2 planches (ici planche en amont des travaux à gauche et planche témoin n°1 à droite)

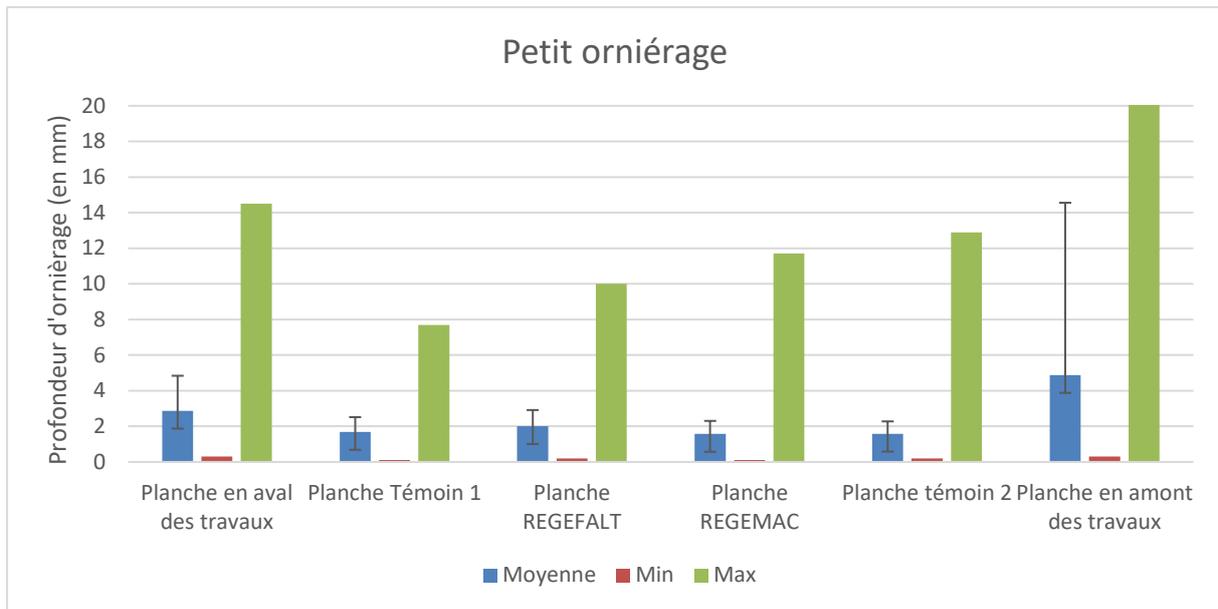
Graphique 1 : Profondeur de petit orniérage (en mm) par planche

Dans le cas du site de la RD996, les mesures réalisées par l'A3D donnent des valeurs de profondeurs d'orniérage extrêmement faibles (de l'ordre de 2 mm en moyenne), qui témoignent probablement d'une bonne tenue de la couche de roulement adaptée aux conditions (trafic, météo, etc...) rencontrées sur cette section depuis sa création. En effet, on peut rappeler que cette section de route n'a fait l'objet d'aucun entretien depuis la réalisation de la couche de roulement en 2011.

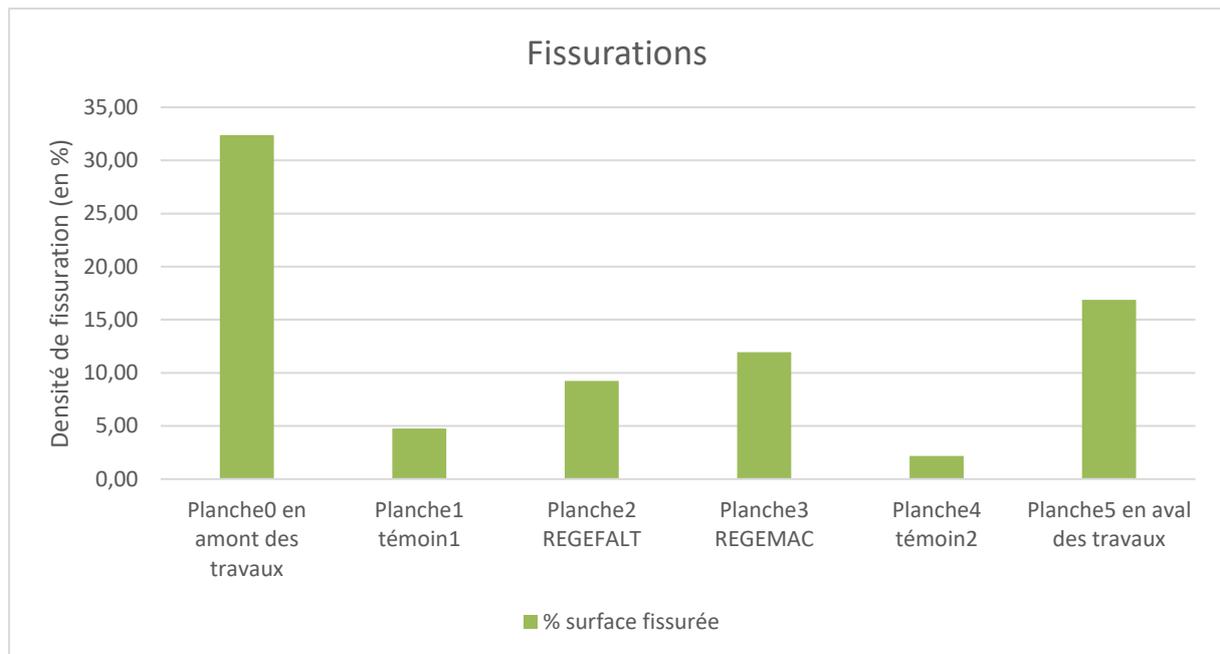
Graphique 4 : Pourcentage de zones fissurées pour chaque planche pour le cas du site de la RD996

A la vue de celui-ci, il apparaît très nettement que les planches avant et après les sections ayant fait l'objet des travaux sont bien plus fissurées que les planches dont la couche de roulement date de 2011. Cela s'explique aisément par le fait que ces planches sont plus anciennes et donc plus dégradées.

Maintenant, si l'on compare les zones témoins (10% d'AE) avec les zones à fort taux de recyclés (REGEMAC et REGEFALT à 40% d'AE), on constate que le pourcentage de fissuration est plus important pour ces dernières, ce qui semblerait dire que ces enrobés se fissurent plus vite dans le temps.

Si l'on compare la planche REGEMAC à la planche REGEFALT, on constate que le pourcentage de fissuration de la planche REGEMAC est supérieur à celui de la planche REGEFALT, sans que la différence ne soit pour autant très significative.

Aussi, il n'est pas possible, avec ces seules mesures de conclure si la fissuration plus importante constatée sur les planches REGEFALT et REGEMAC est principalement due aux taux d'agrégats d'enrobés élevé ou à l'adjonction de ces additifs.

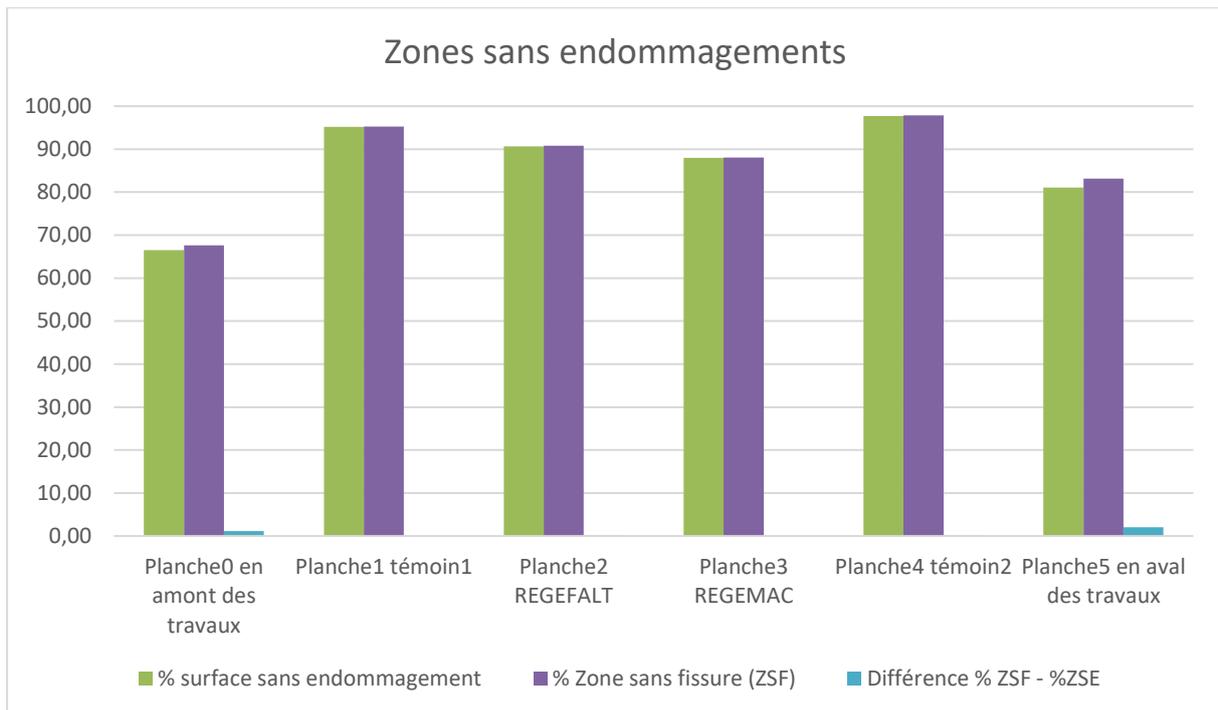
Graphique 5 : Proportion surfacique de route ne présentant aucune dégradation pour chaque planche et en fonction de la technique de couche de roulement utilisée

Comme pour la fissuration, les planches avant et après les sections ayant fait l'objet des travaux sont plus endommagées que les planches dont la couche de roulement date de 2011. Cela s'explique aisément par le fait que ces planches sont plus anciennes et donc plus dégradées.

Dans le cas du site de la RD996, les proportions de zone sans dégradations sont toutes supérieures à 80% de la surface totale pour les planches expérimentales réalisées en 2011.

L'on peut également voir sur toutes les planches que la proportion de zone sans endommagement est quasiment égale à la proportion de zone sans fissure. Ceci est assez logique puisqu'on a vu précédemment qu'il n'y avait pas de raveling et très peu d'orniérage.

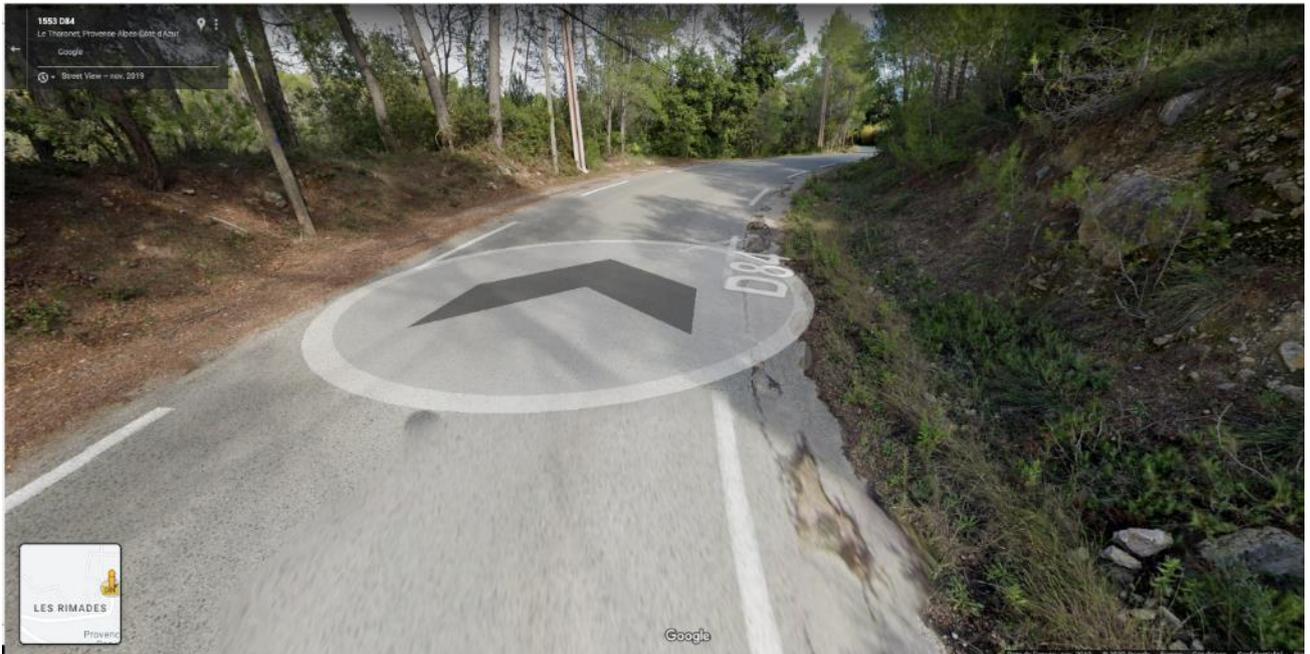
Figure 15 : Image de la RD84 montrant des affaissements de rives dans les virages

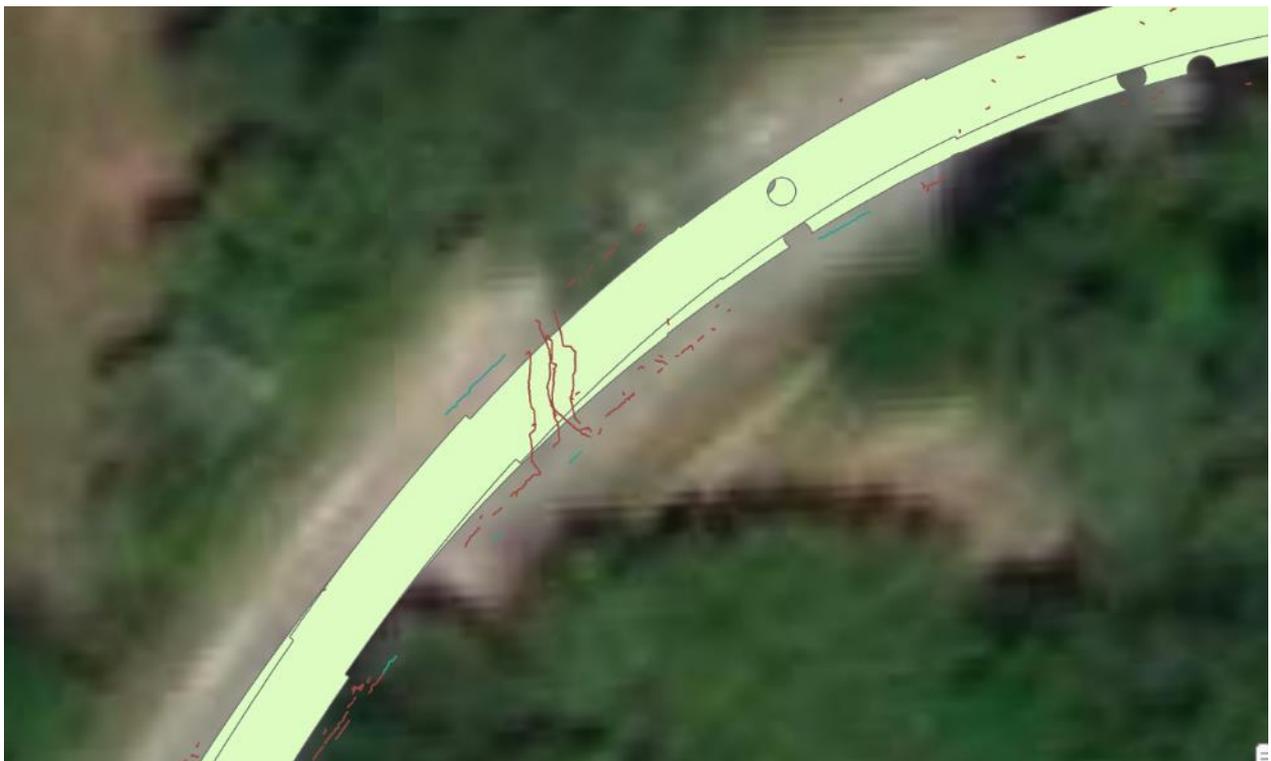
Figure 16 : Exemple de traversées de réseaux (fissures obliques et parallèles en travers de la chaussée)

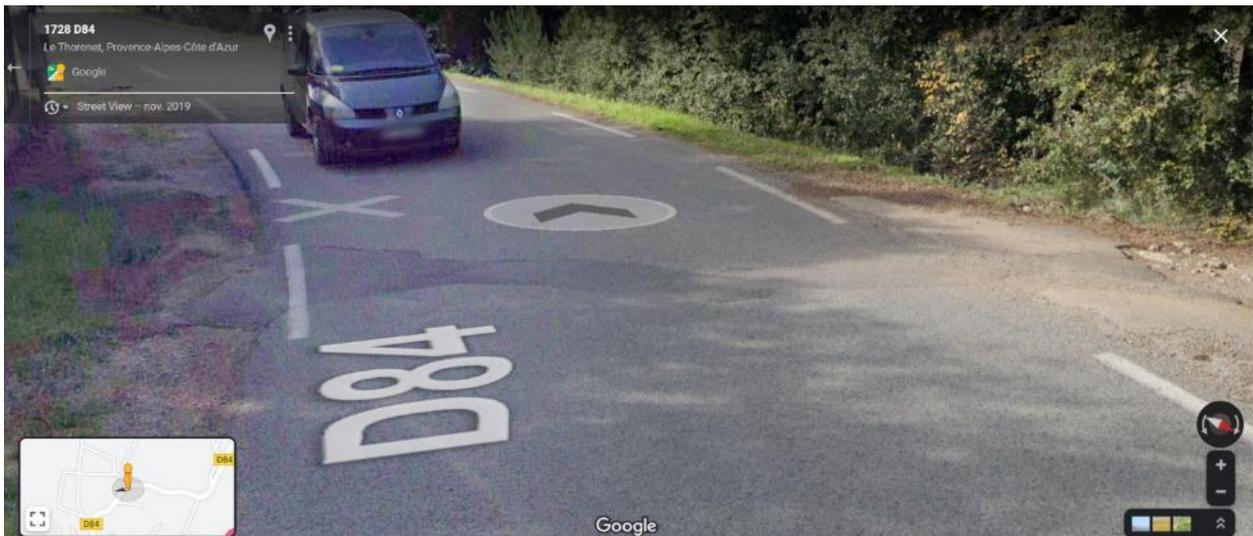
Figure 17 : Le même exemple de traversées de réseaux visible à l'aide des images de la route (Google Streets)

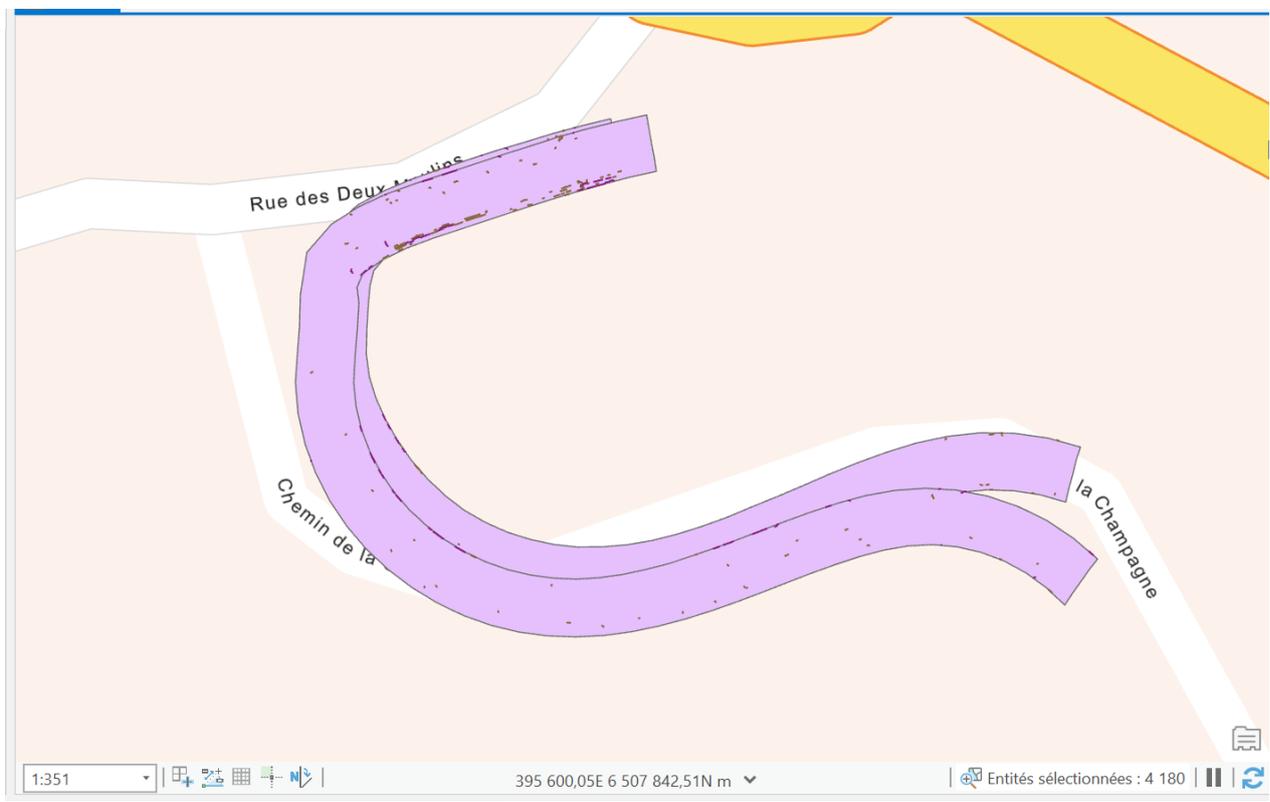
Figure 21 : Trace des mesures A3D et fissures détectées par l'outil A3D

Les données issues de l'Aigle 3D montrent que le raveling et l'orniérage sont quasi nuls. Les fissures, quant à elles, ne sont pas visibles sur les photos de la route.

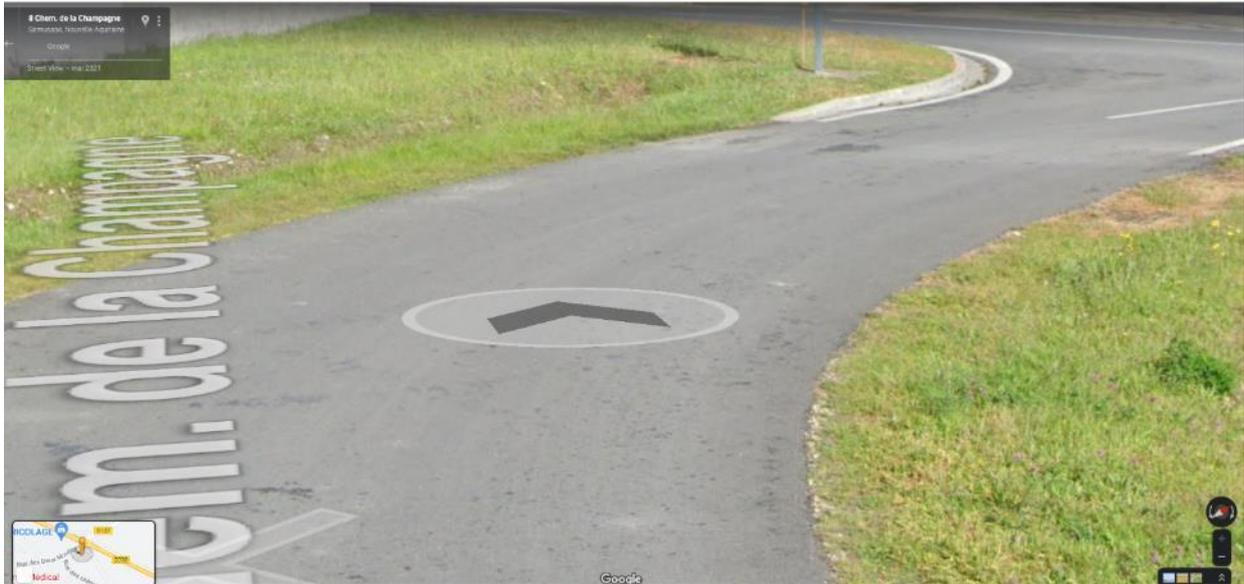
Figure 22 : Image du Chemin de la Champagne montrant un enrobé encore en très bon état

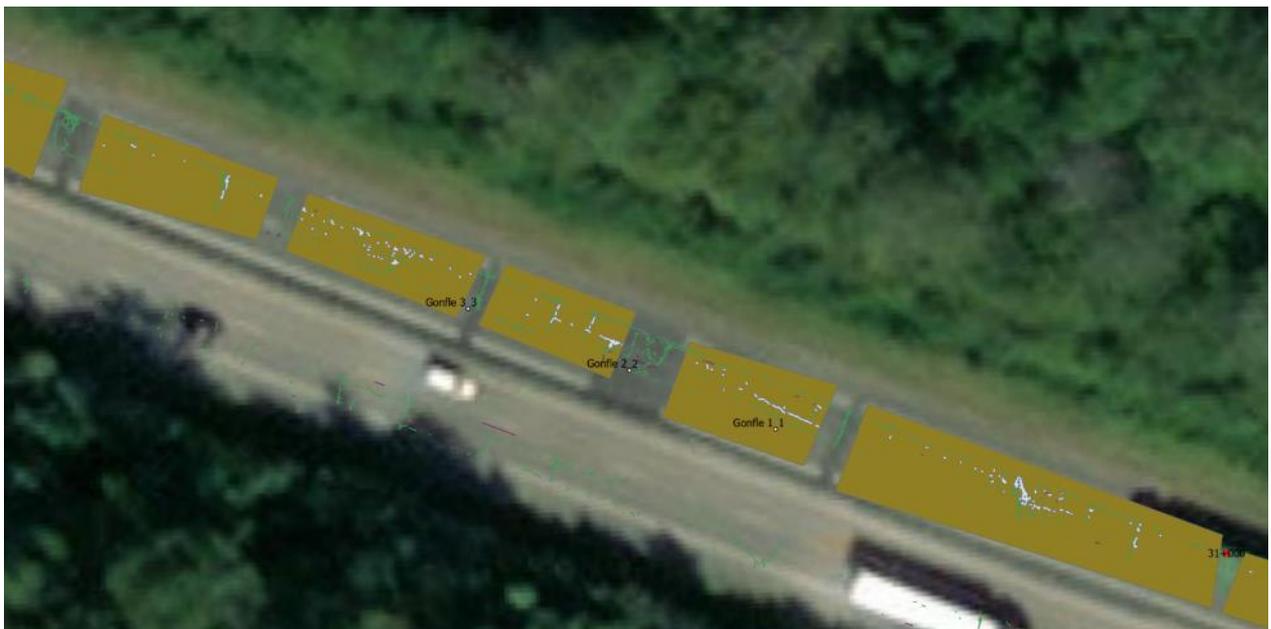
Suite à la visite du 28 avril 2022, il a été possible de déterminer avec précision la localisation des planches de travaux, ainsi que les désordres structurels rencontrés (phénomènes de « gonfles ») :

Figure 30 : Exemples de masques réalisés pour ôter les zones de gonfles

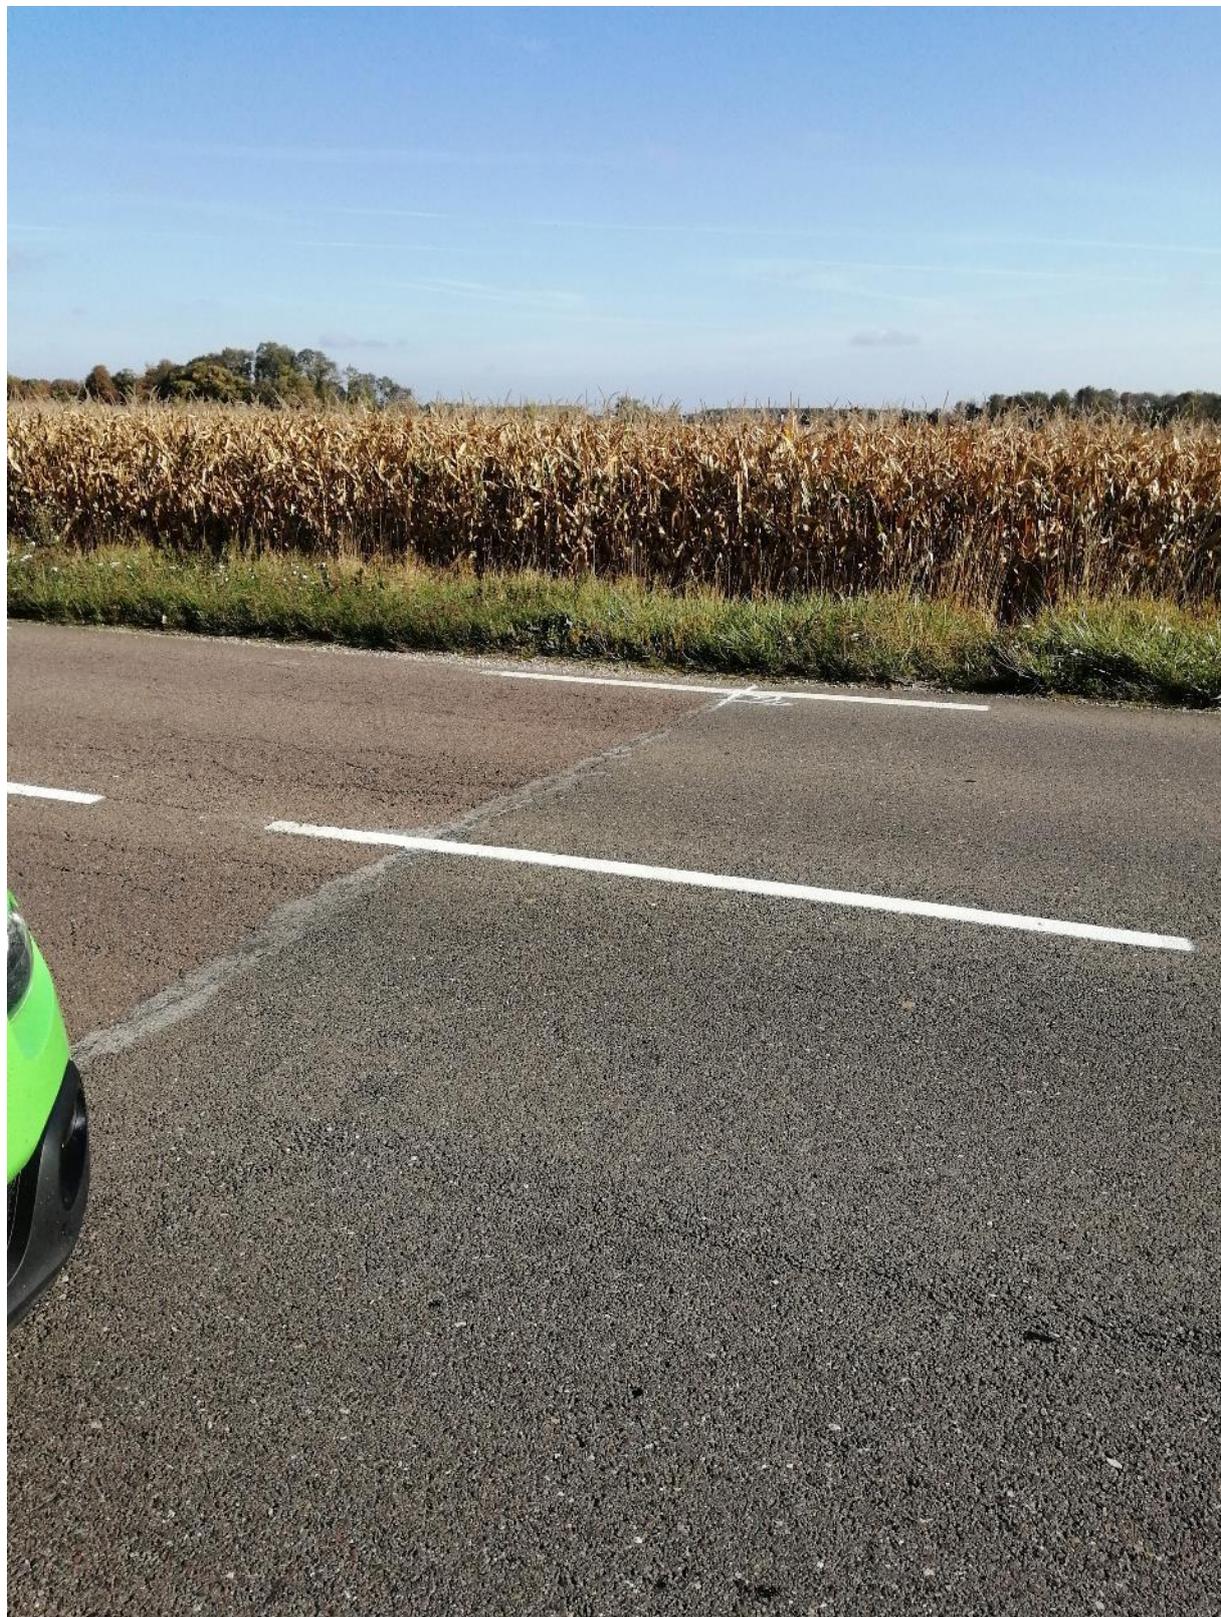
A droite du joint, planche témoin BBSG à 10% d'AE avec une densité de fissuration globale d'environ 5 %.

A gauche du joint, planche témoin BBSG à 10% d'AE avec une densité de fissuration globale d'environ 5 %.

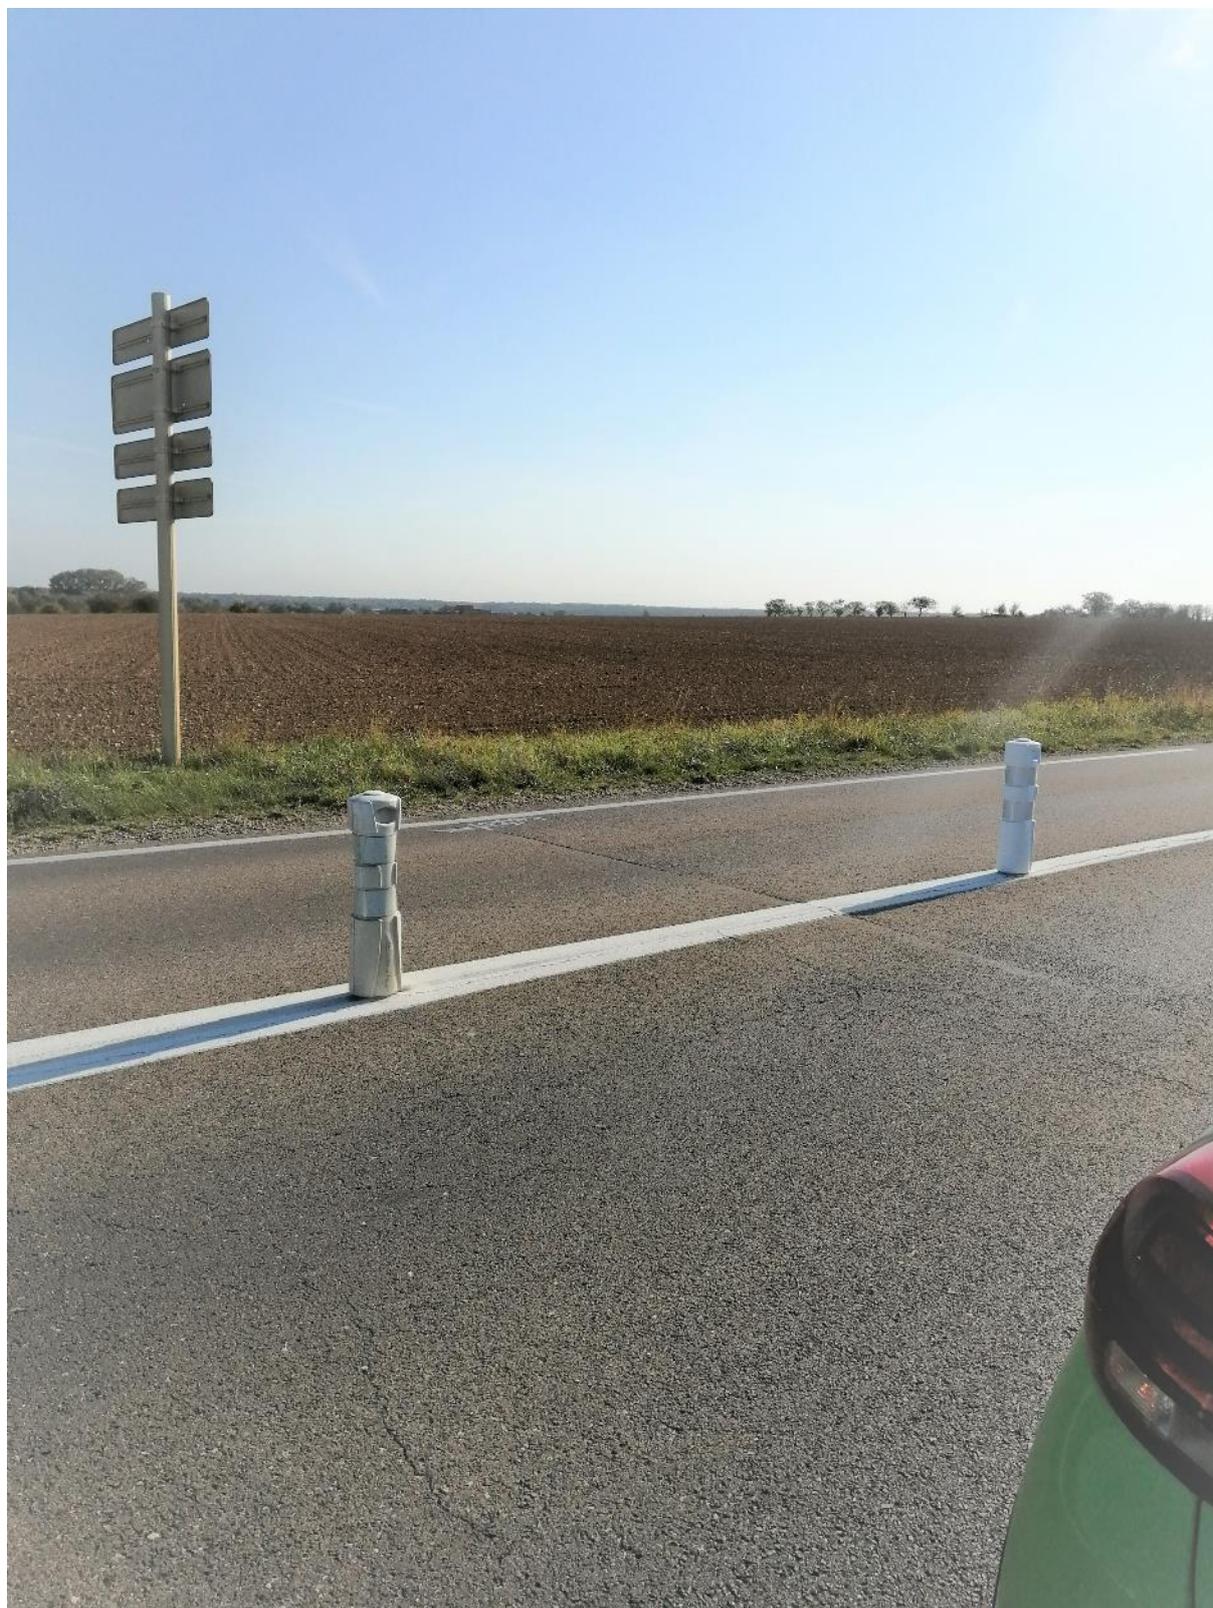
A droite du joint, planche BBSG Régéfalt à 40% d'AE présentant une densité de fissuration globale d'environ 9 %.

A gauche de la fissure transversale, planche BBSG Regefalt à 40% d'AE présentant une densité de fissuration globale d'environ 9 %.

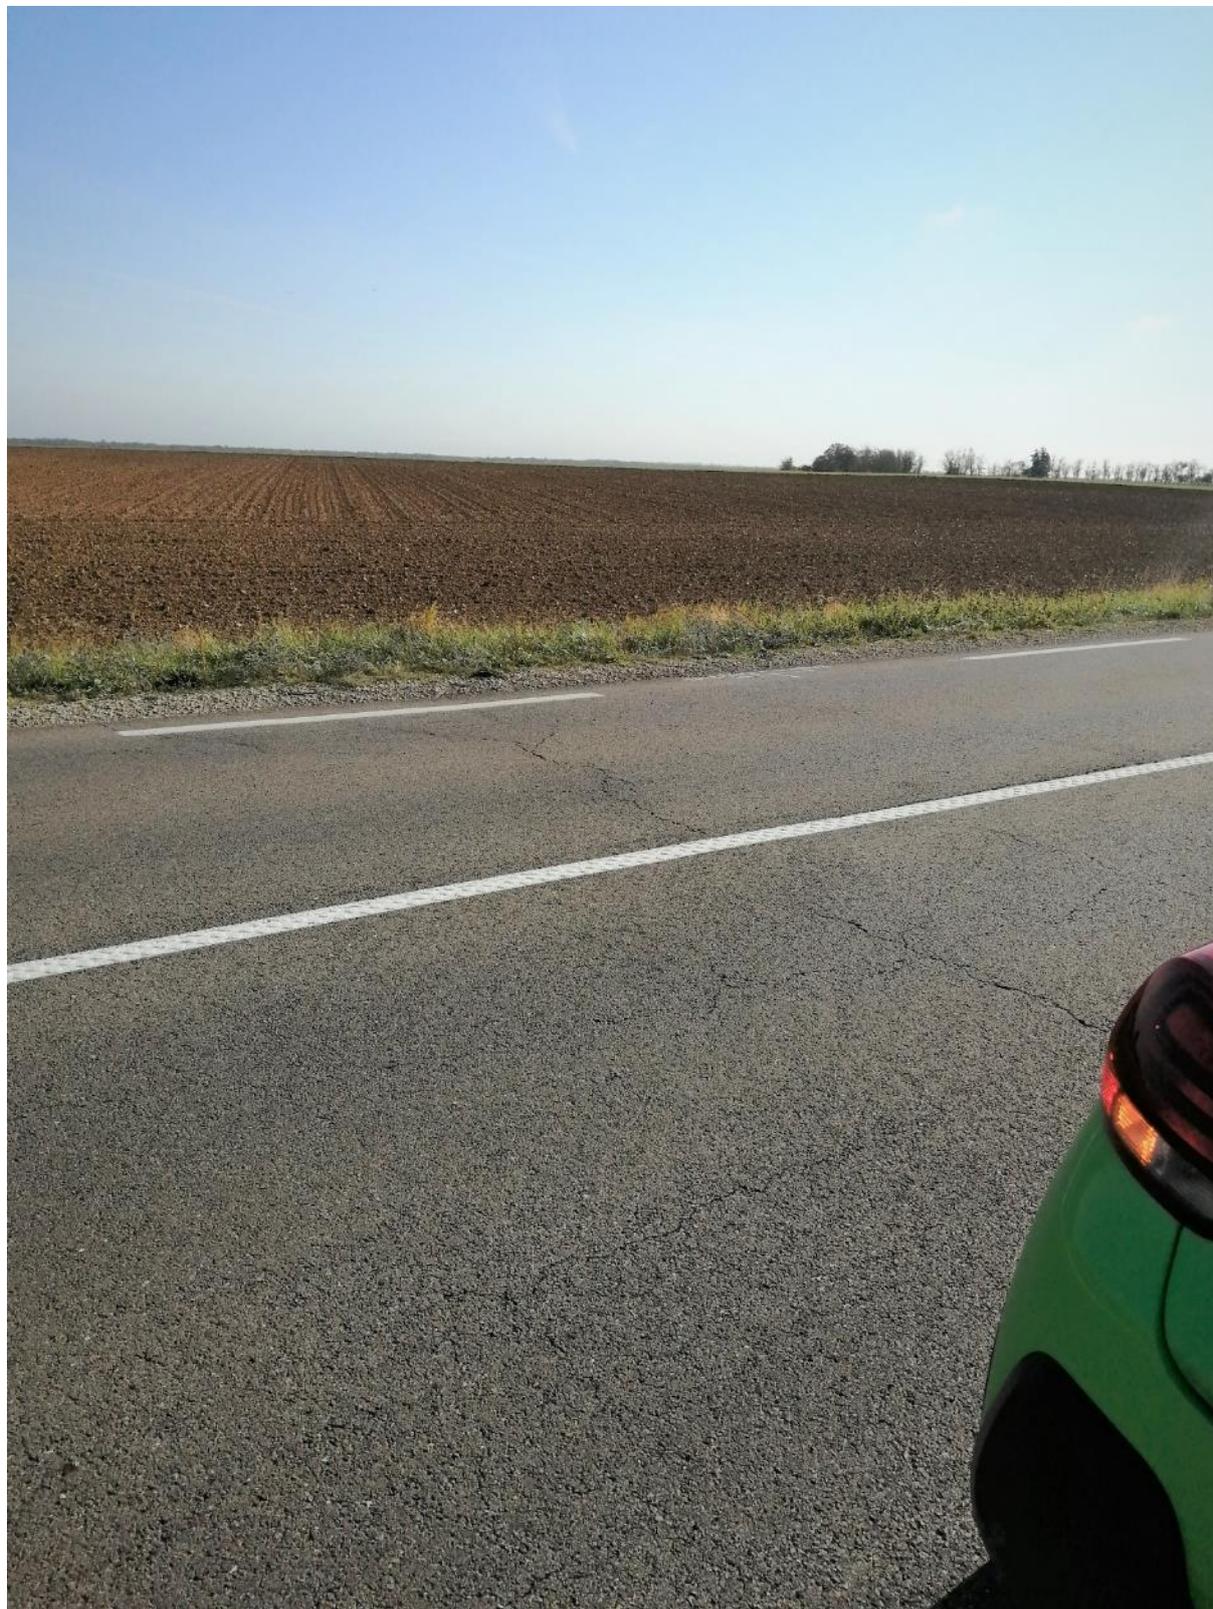
A gauche de la fissure transversale, planche BBSG Regefalt à 40% d'AE présentant une densité de fissuration globale d'environ 9 %.
