RAPPORT DE RECHERCHE / RAPPORT D'ETAPE

Vers une caractérisation performantielle,
in situ, des interfaces des couches de surface

Evaluation du dispositif de mesure de collage
des couches d'enrobés in situ par torsion

Synthèse des essais in situ

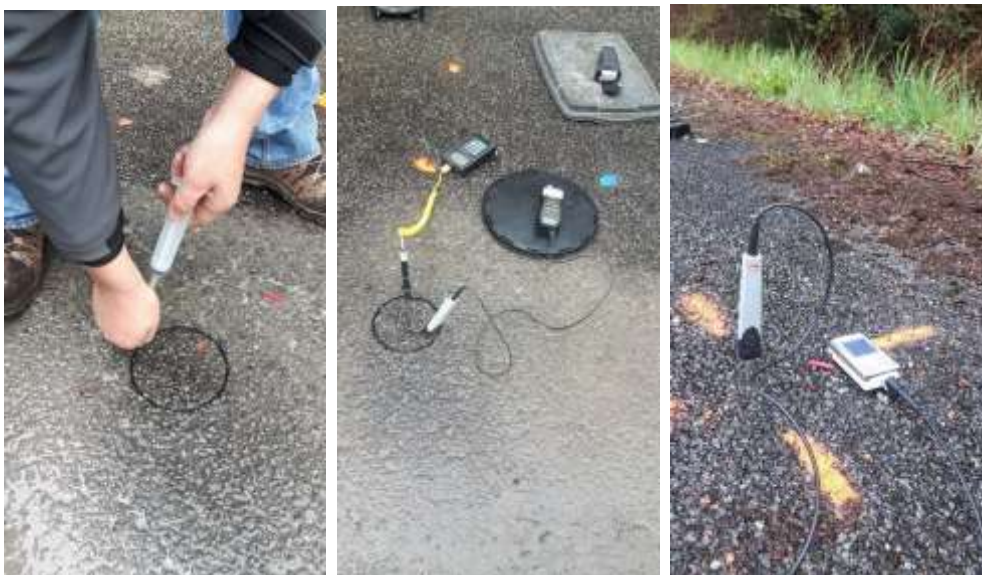
Figure 1 : Pré-carottage et prises de température dans la chaussée

Les pré-carottages permettant de mettre en place l'outil de serrage du prototype de torsion ont été réalisés à l'aide d'une carotteuse Energydiam équipée d'un carottier de 150 mm. Des chevilles ont été utilisées pour protéger les trous de mesures des températures et à cette occasion, elles ont permis d'empêcher partiellement l'eau de ruissellement en provenance de la pluie de remplir ces orifices.

Une seringue équipée d'un petit tuyau en plastique a été utilisée pour aspirer l'eau de refroidissement du carottier ayant remplie l'entaille de carottage.

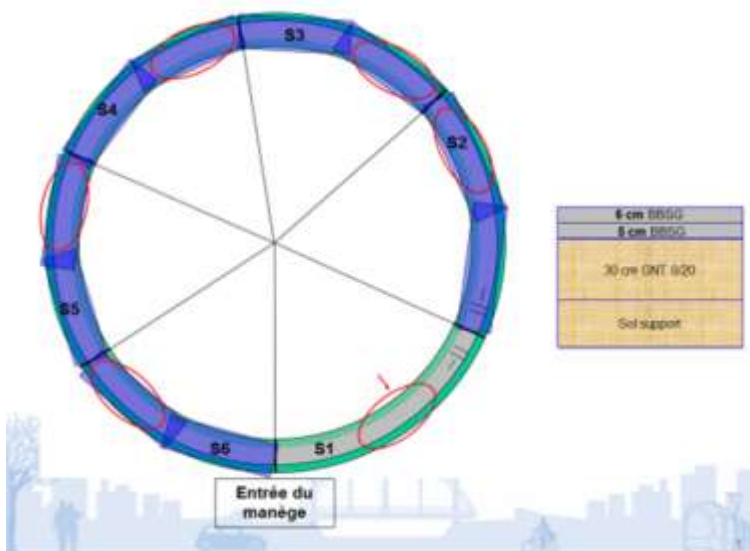
Figure 2 : Présentation des différentes zones d'essais

Cet anneau est scindé en 6 sections dont la structure est constituée de 6 cm de BBSG reposant avec ou sans dispositif d'interfaces de différentes natures sur 6 cm de BBSG :

- S1 : pas d'interface – Collage ECR 69 à 350 gr/m² de bitume résiduel
- S2 : Interface type 1 – Collage ECR 69 à 700 gr/m² de bitume résiduel
- S3 : Interface type 2 – Collage ECR 69 à 700 gr/m² de bitume résiduel
- S4 : Interface type 3 – Collage ECR 69 à 700 gr/m² de bitume résiduel
- S5 : Interface type 4 – Collage ECR 69 à 700 gr/m² de bitume résiduel
- S6 : Interface type 5 – Collage ECR 69 à 700 gr/m² de bitume résiduel

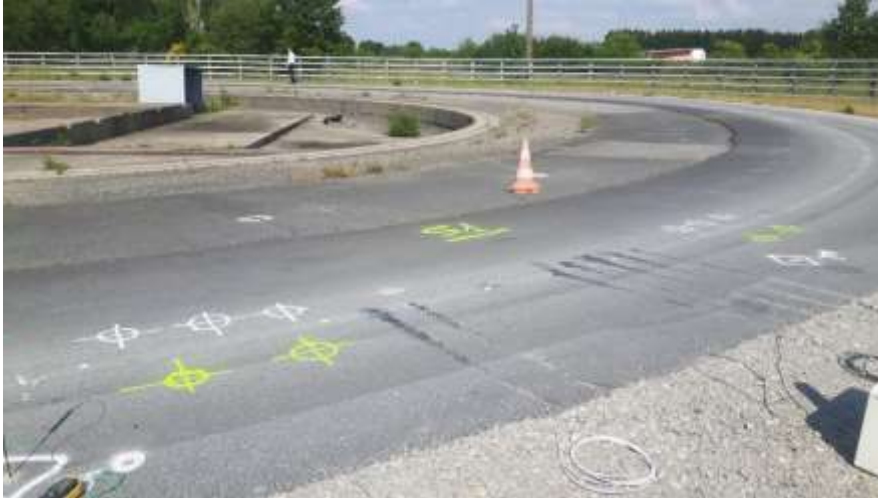
Figure 3 : Repérage des points de mesures par section

3 pré-carottages selon les points de mesures définis par section y ont été réalisés.

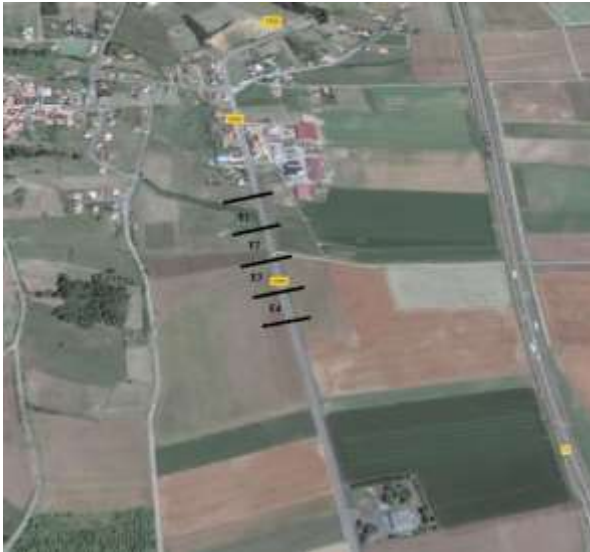
Figure 5 : Repérage des 4 sections

La D909 sur la commune de Moriat est composée de 4 sections comme suit (cf. Figure 5) :

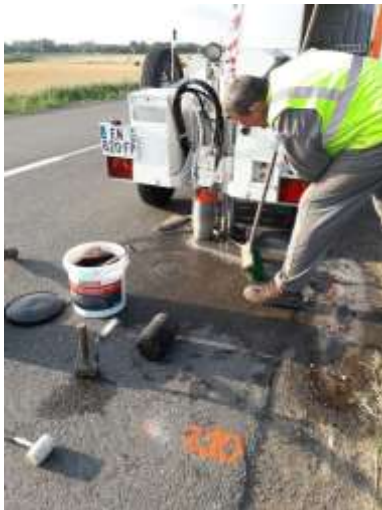
Figure 7 : Pré-carottage

Cette portion était sous circulation pendant la durée des essais. Le carottage et les mesures ont eu lieu à la suite. (Cf. Figure 7)

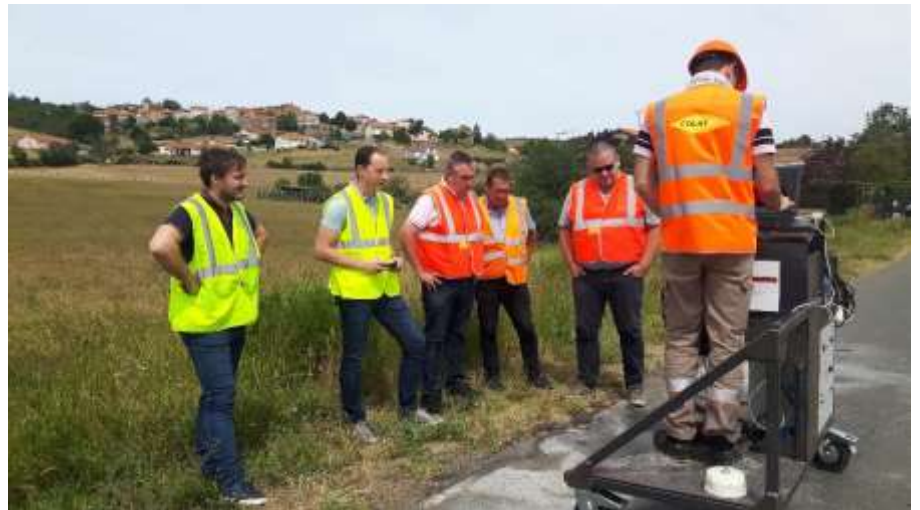
Figure 8 : Réalisation des essais en présence du Conseil Départemental du Puy de Dôme, représenté par B. ESPINASSE, qui avait mis à disposition la zone d'essai.

été définie en fonction de l'épaisseur supérieure d'enrobé de façon à se situer à ~2 cm en dessous de l'interface. L'épaisseur de la couche d'enrobé supérieure est de 8 cm, les empreintes de carottage ont été réalisées jusqu'à 10 cm. 3 mesures ont été réalisées par section réparties sur la journée (Figure 8) ; des mesures ont été réalisées dans les deux sens de circulation (notés R, pour le sens retour).

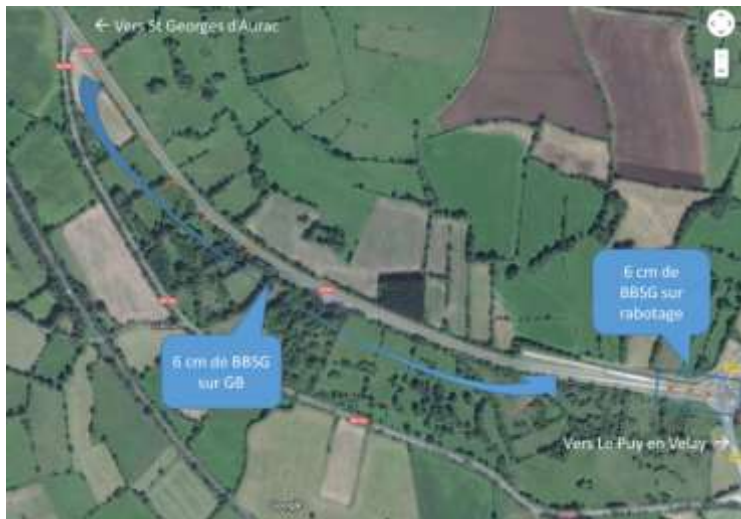
Figure 9 : implantation du chantier de la RN102

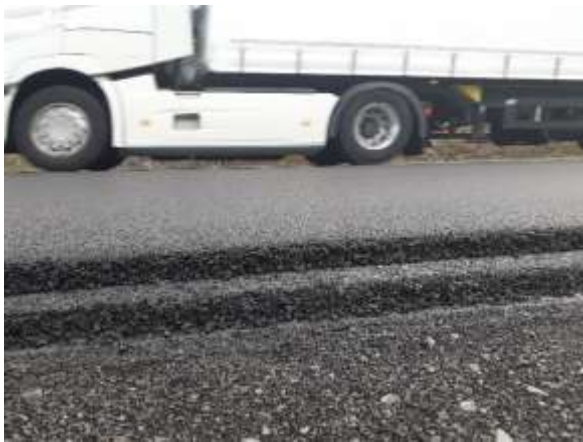
Figure 10 : Structure BBSG sur GB

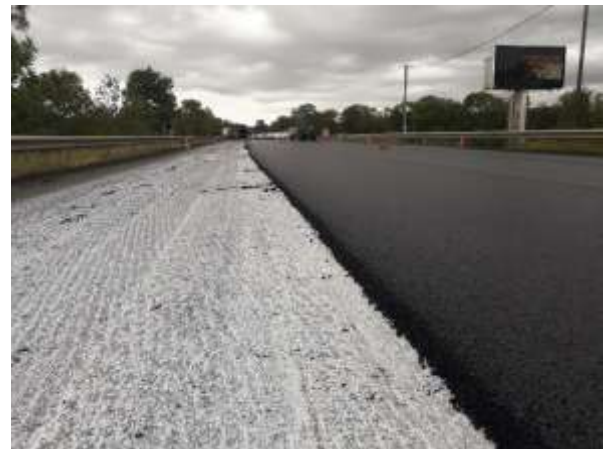
Figure 11 : Structure BBSG sur chaussée rabotée

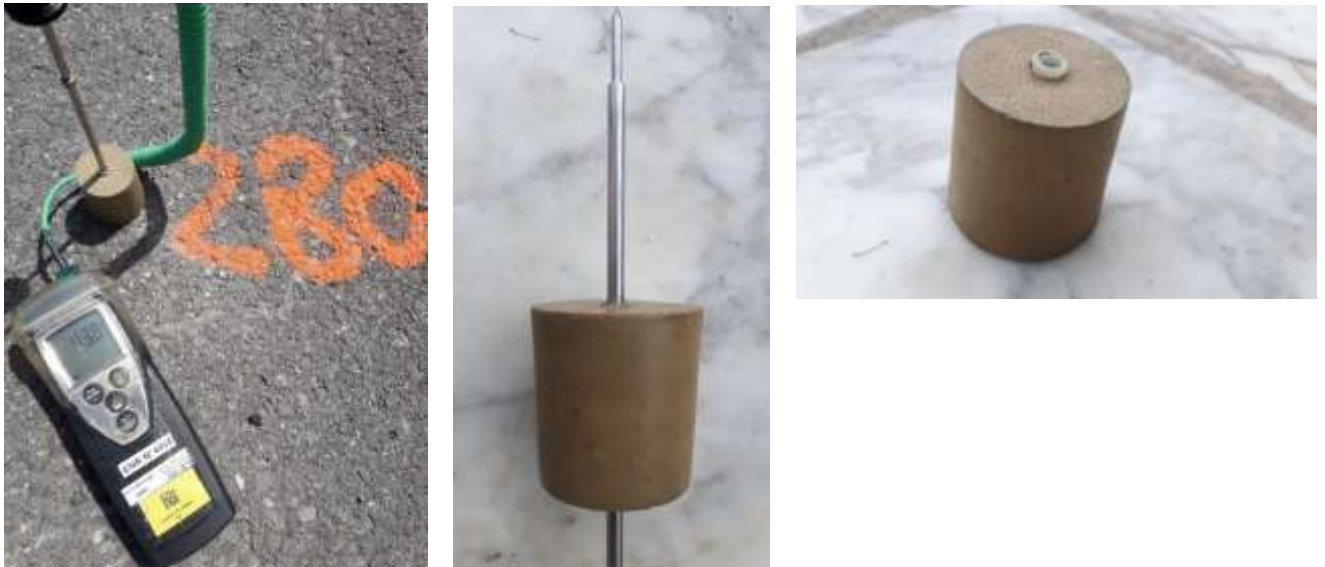
Figures 13-14-15 : dispositif de mesure de la température proposé

Les mesures de températures du corps de la chaussée sont réalisées à l'aide d'un thermomètre équipé d'une sonde thermocouple K. Un bouchon obturateur vient boucher le trou de mesure pour stabiliser la mesure en coupant la circulation d'air.

Un bouchon conique (par exemple : en caoutchouc 1 trou pour tubes à essais de laboratoire) a été utilisé pour tenter de supprimer les fluctuations de températures au fond des trous de mesures pour les faibles épaisseurs de perçage. Le diamètre du trou du bouchon est parfaitement centré et il correspond sensiblement à celui de la sonde du thermomètre (6 mm environ). Les dimensions du bouchon conique percé sont de 50 mm pour son diamètre supérieur et de 40 mm pour son diamètre inférieur, sa hauteur est de 40 mm. Pour plus d'efficacité et de stabilité il est posé sur sa face la plus large sur le trou de prise de mesure.

Dans les conditions des expérimentations, la profondeur de perçage pour la mesure de la température doit être la même que celle du carottage (2 cm sous l'interface) et doit être située à 1 mètre au droit de la zone de mesure de la torsion.

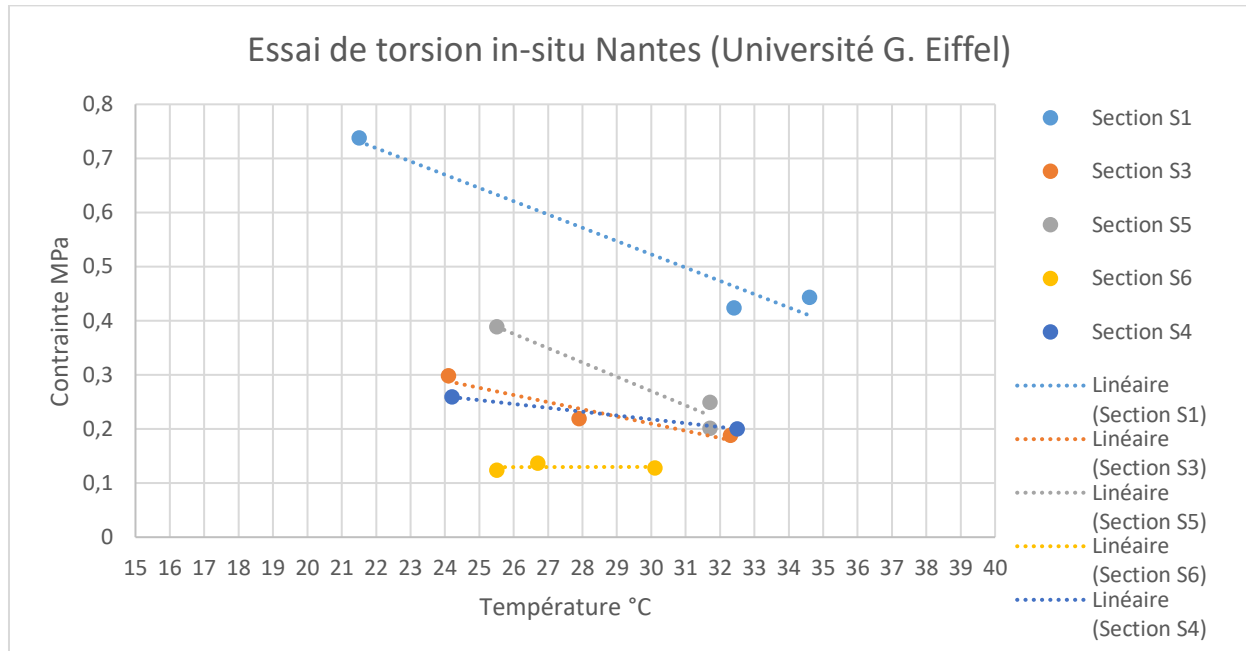
Figure 16 : Influence de la température sur la contrainte de rupture par section d'essais sur manège de fatigue

Les températures lors des essais se situent entre 21°C et 35°C, avec une concentration de points sur une gamme de 24°C à 32°C.

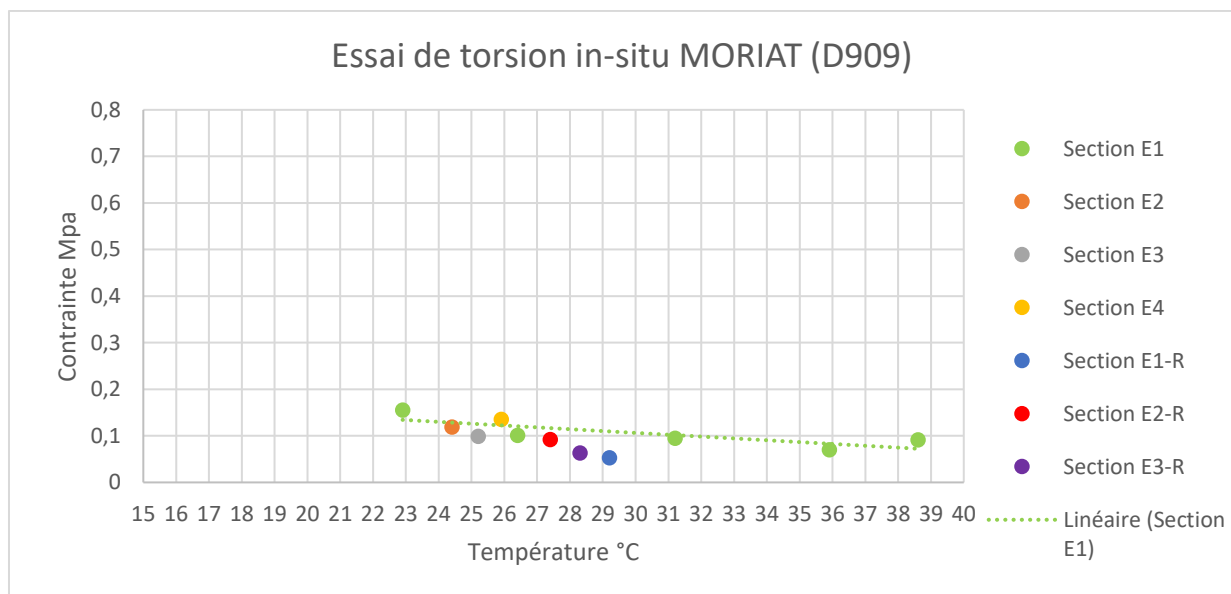
Figure 17 : Influence de la température sur la contrainte de rupture par section d'essais sur RD909-Moriat

La figure 17 présente l'évolution des contraintes en torsion obtenues en fonction des températures et sections. Le tableau 2 résume l'ensemble des mesures effectuées.

- Des niveaux de contraintes très faibles ($\leq 0,15\text{MPa}$)
- Des conditions climatiques sévères (températures élevées)
- Souvent une seule mesure réalisée en dessous de $30\text{ }^{\circ}\text{C}$.
- Des mesures de torsion peuvent être réalisées dès lors qu'il n'y a pas rupture au carottage...

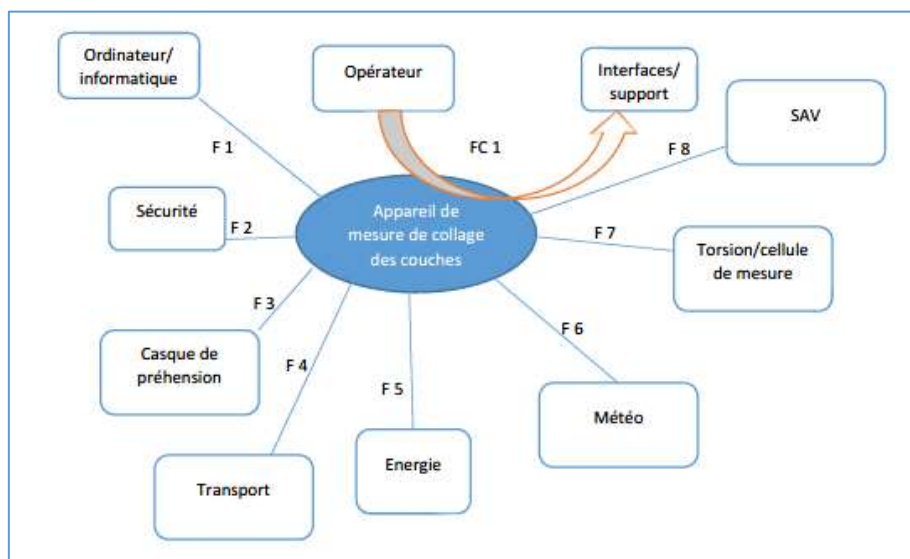
Synoptique fonctionnel du dispositif
