Projet National de recherche et développement

**RAPPORT DE RECHERCHE / LIVRABLE**

**Elaboration d'une méthodologie de  
traitement de données dans le cadre de  
l'étude de la durabilité des couches de surface**

Thème 3 : Evaluation de la durée de vie résiduelle des chaussées

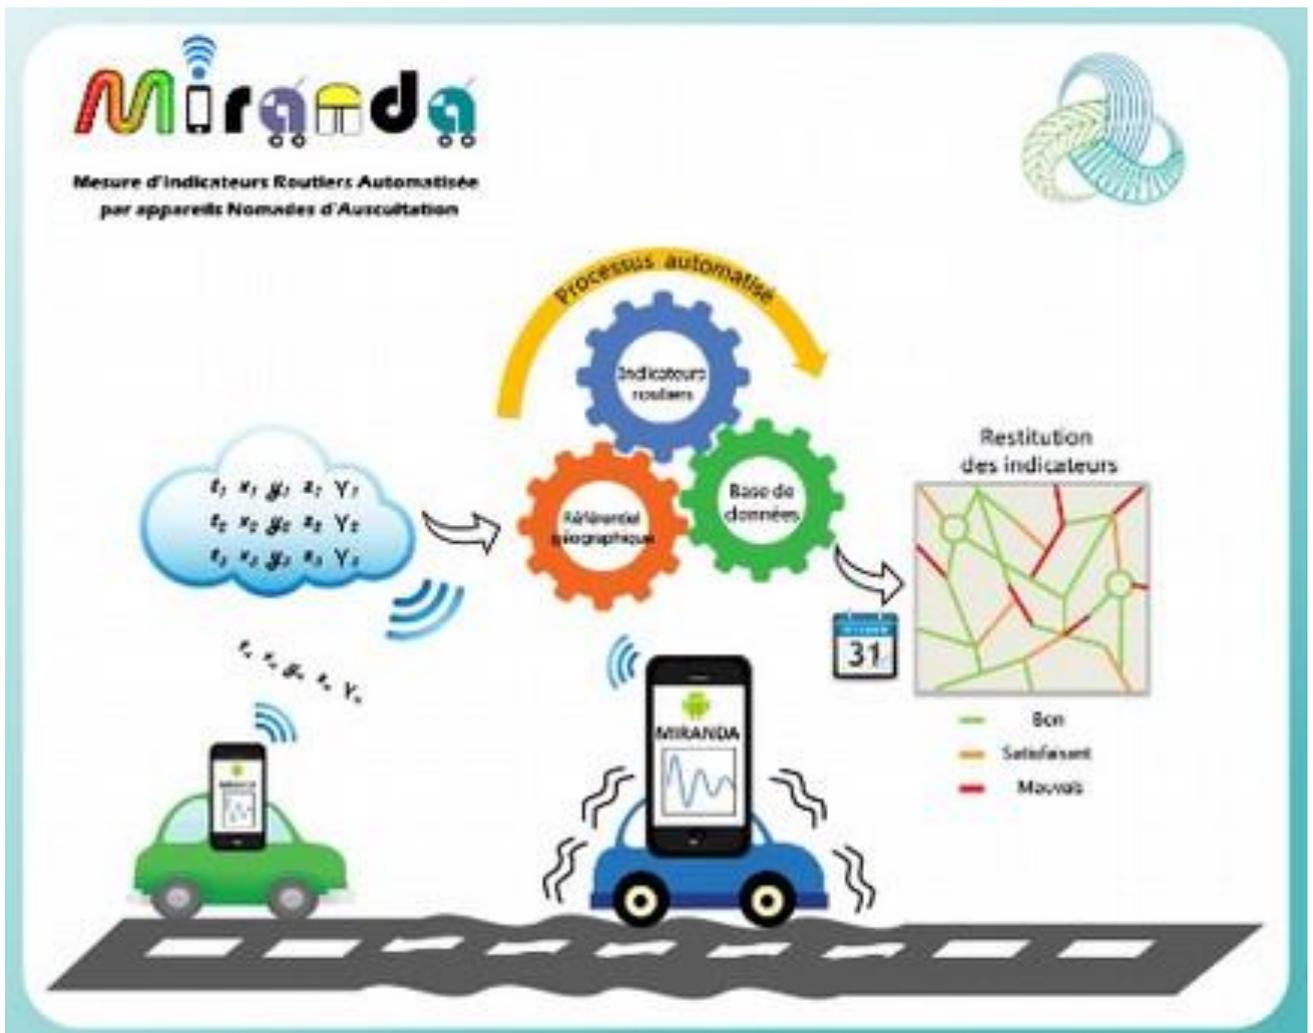
Figure 1. Schéma de principe du démonstrateur MIRANDA

A noter que ce démonstrateur MIRANDA a fait l'objet d'une expérimentation dans le cadre du projet GERESE pour lequel ce prototype a été utilisé sur environ 100 km dans les départements de la Seine-Maritime et de la Mayenne, soit un total d'environ 200 kilomètres de mesures. [8]

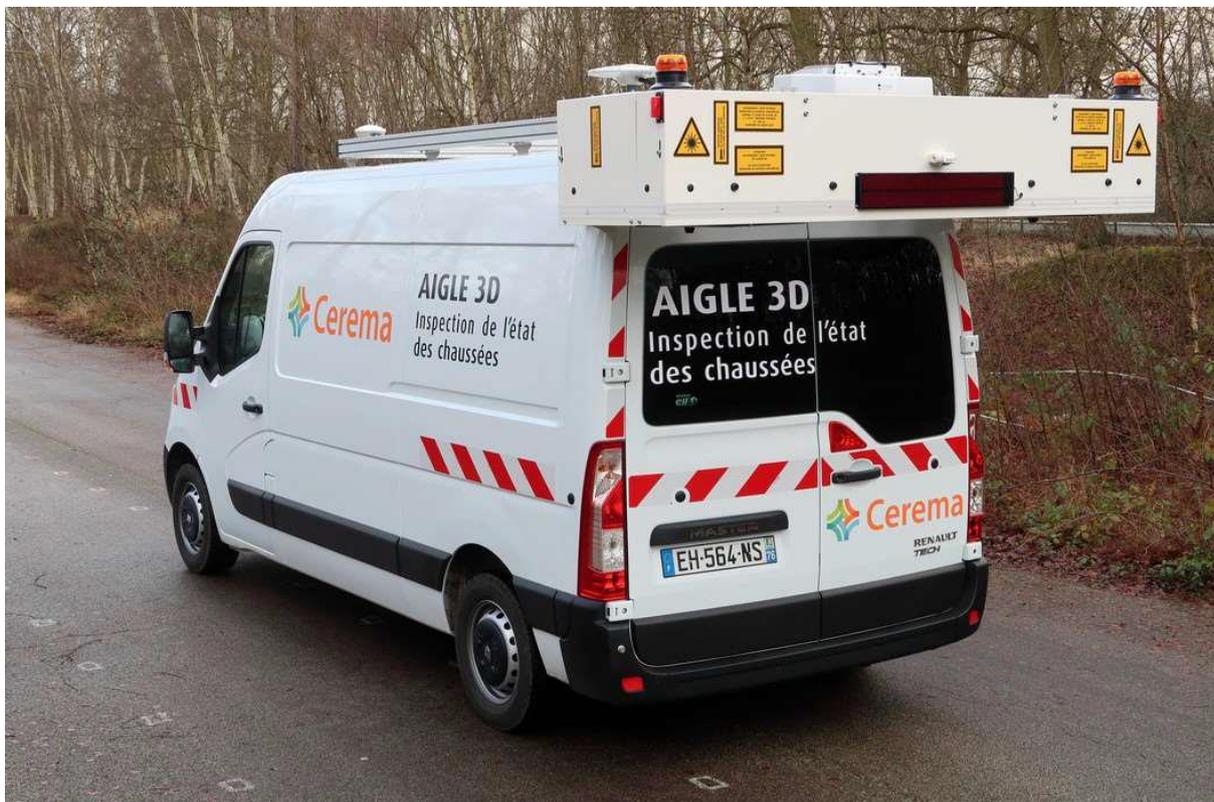
Figure 2. Photographie de l'Aigle 3D

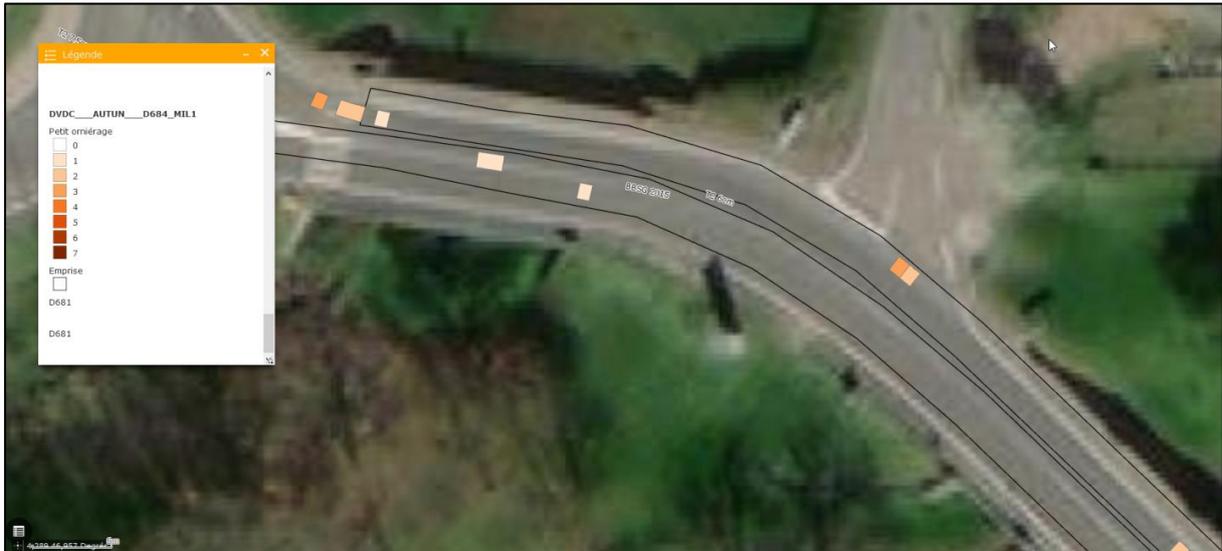
Figure 3. Projection des recensements de petits orniérages issus du passage de l'Aigle 3D sur la RD681

Ces données sont utiles pour réaliser une pré-analyse du linéaire, notamment dans la distinction entre des dégradations a priori structurelles (descripteurs orniérage à grand rayon, EMO et EPO) et des dégradations de couches de surface (descripteurs fissuration, raveling, orniérage à petit rayon et macrotexture). Cependant, elles ne sont pas exploitables pour une étude comparative ou statistique, comme envisagée dans le cadre du projet.

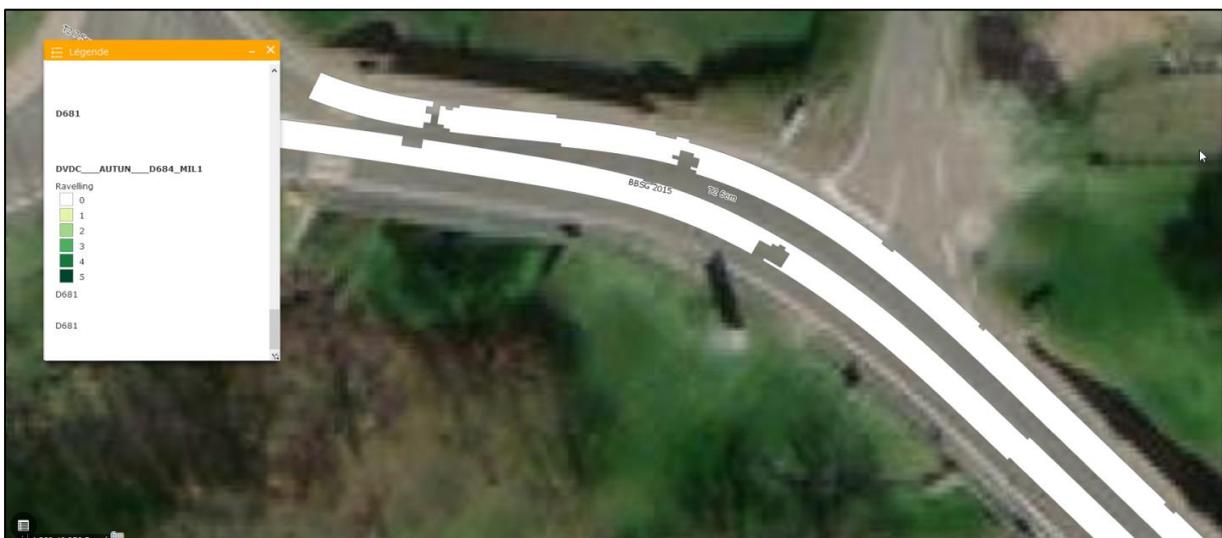
Figure 4. Projection des recensements de raveling issus du passage de l'Aigle 3D sur la RD681

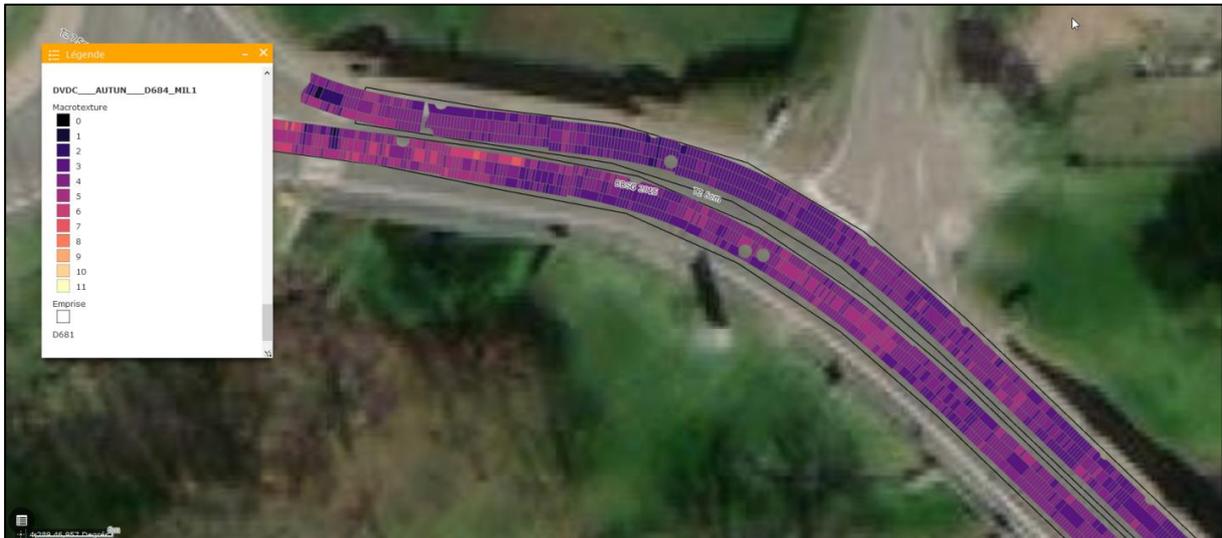
Figure 5. Projection des recensements de macrotexture (PMT) issus du passage de l'Aigle 3D sur la RD681

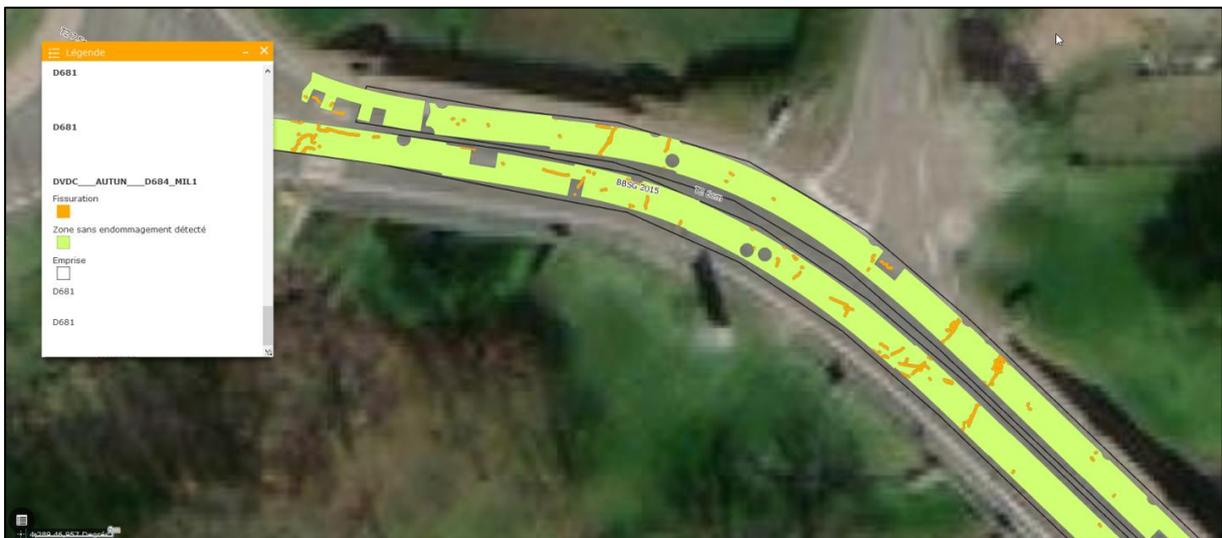
Figure 6. Projection des recensements de fissures et de zones sans dégradation issus du passage de l'Aigle 3D sur la RD681

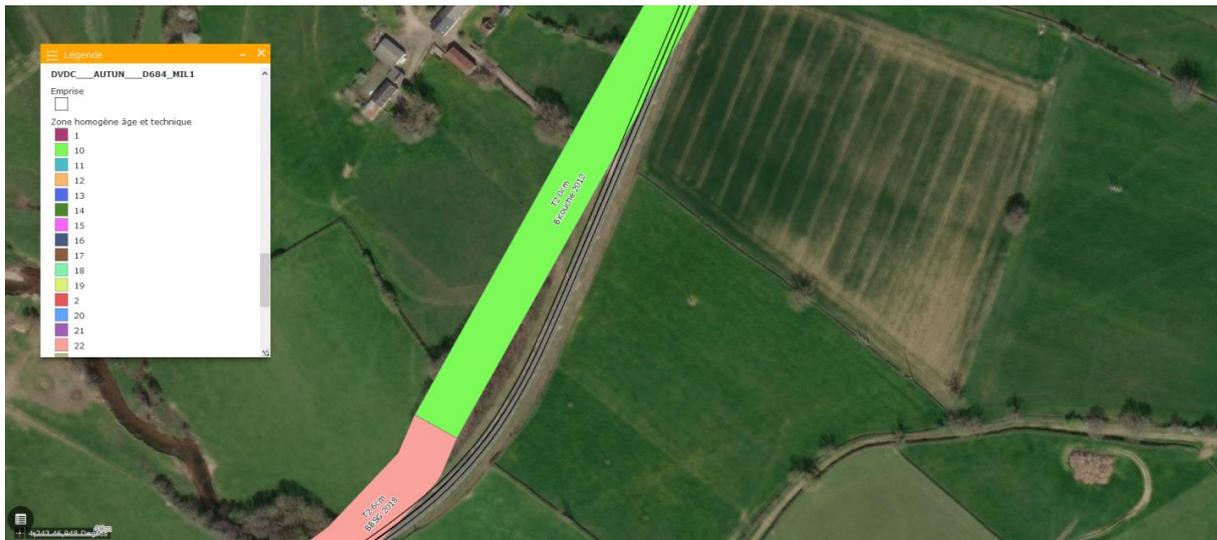
Figure 7. Présentation de la différence géographique notable entre les données issues du CD71 et l'emprise de route mesurée par l'Aigle 3D

Cependant, des incohérences de géolocalisation ont pu être identifiées : le référentiel de coordonnées géographiques utilisé par le CD71 n'étant pas le même que le référentiel GPS utilisé par l'A3D. Il a donc été nécessaire de recalculer les profils de l'axe routier pour identifier avec précision les limites des tronçons homogènes.

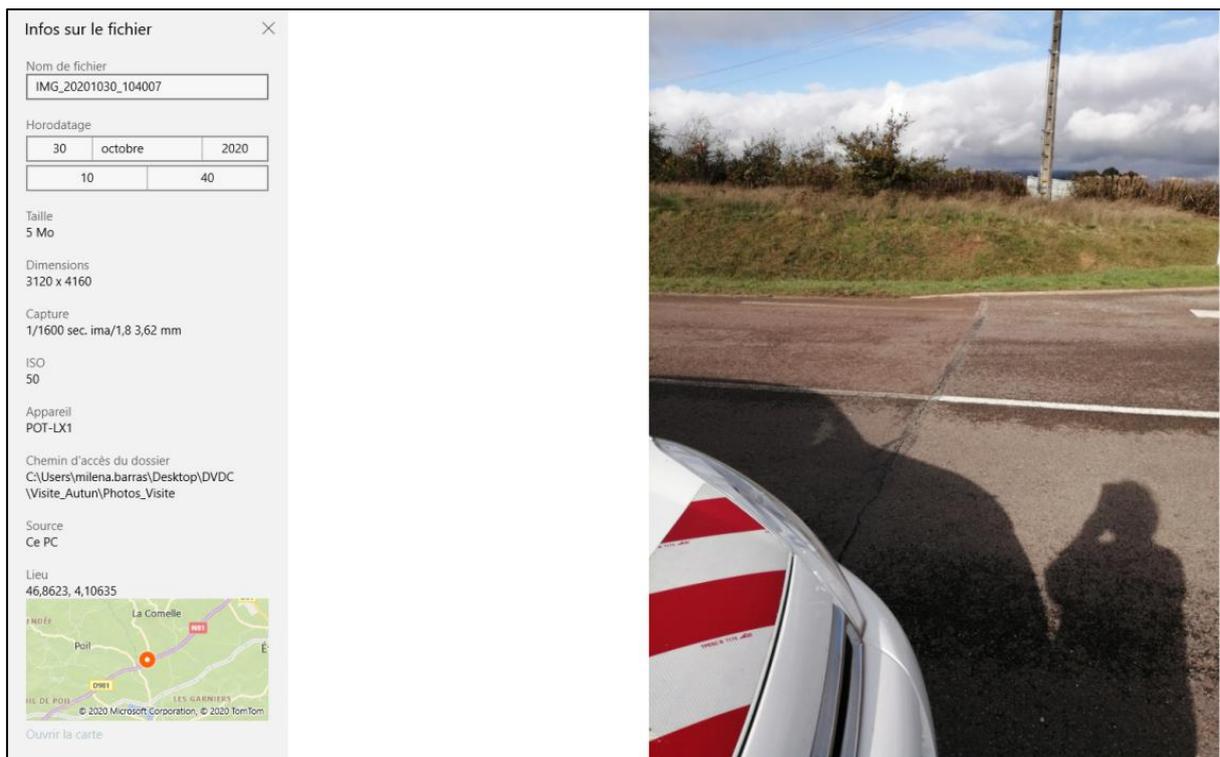
Figure 8. Exemple d'une photographie prise à une intersection de planche ainsi que les informations associées, notamment les coordonnées géographiques

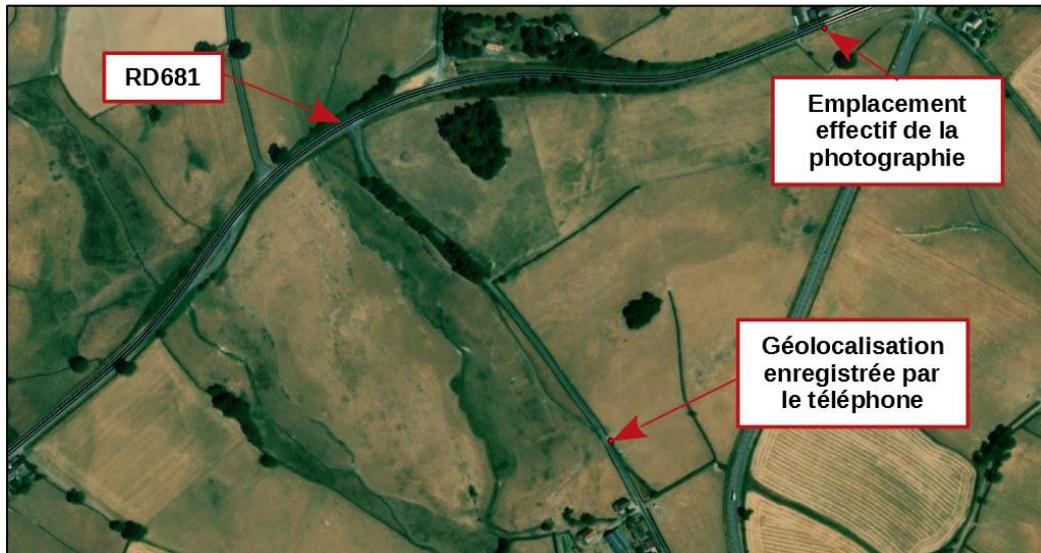
Figure 9. Marge d'erreur parfois très importante entre la géolocalisation du téléphone lors de la prise de la photographie et la géolocalisation réelle

En effet, certaines géolocalisations pouvaient admettre jusqu'à plusieurs dizaines de mètres d'écart par rapport au point réel. Cette constatation entraîne un doute sur la pertinence de la

Il a été fait le choix de recalibrer manuellement chaque localisation en utilisant une reconnaissance du contexte routier (présence de panneaux, carrefour, maisons...) fournie par les photographies, couplée à un pré-positionnement grâce à la localisation des PR.

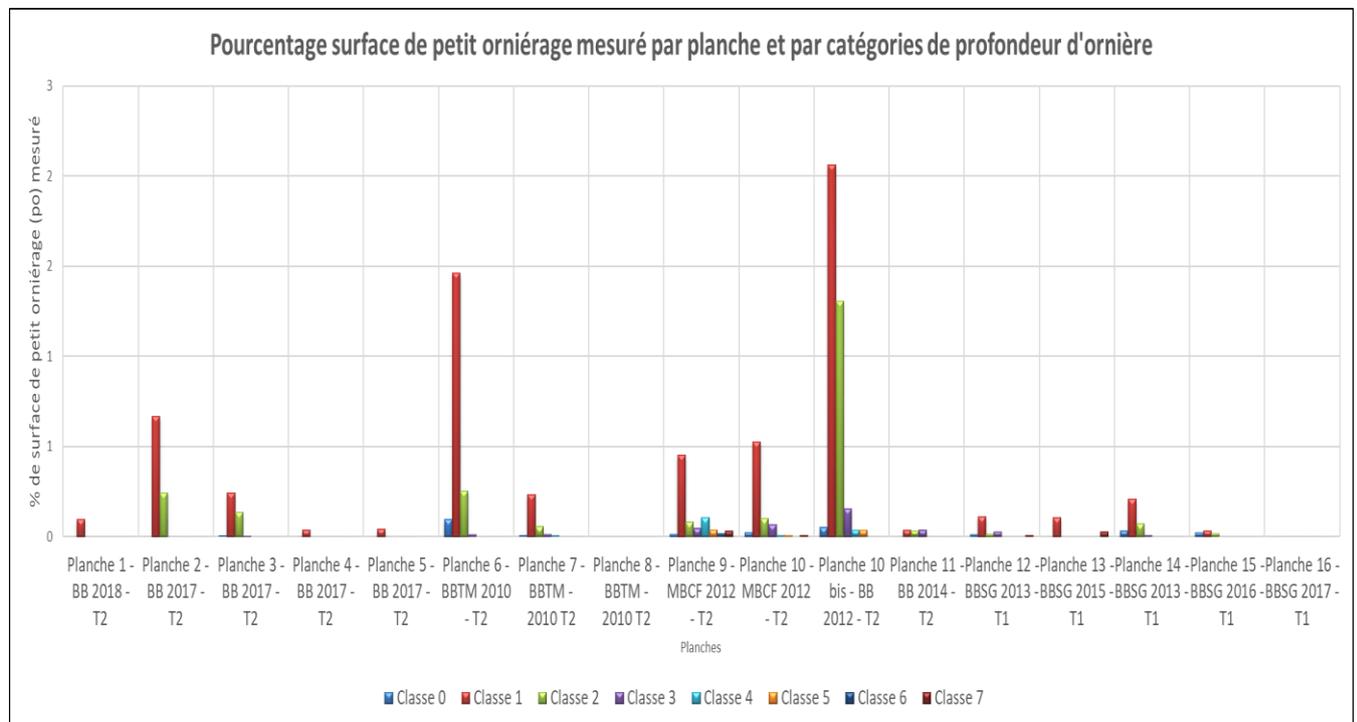
Figure 10. Pourcentage surfacique de petit orniérage mesuré par planche et par catégorie de profondeur d'ornièrre

Dans le cas du site de la RD681, les mesures réalisées par l'A3D donnent des pourcentages surfaciques extrêmement faibles, qui témoignent d'une gestion routière efficace de la part du CD71. D'ailleurs, la classe 0, n'apparaît pas sur le graphique, car les pourcentages de surfaces sont nuls ou proche de zéro pour cette classe (). Cependant, ce type de résultats ne permet pas de conclusions utiles pour le projet DVDC – « Durabilité des couches de surface ».

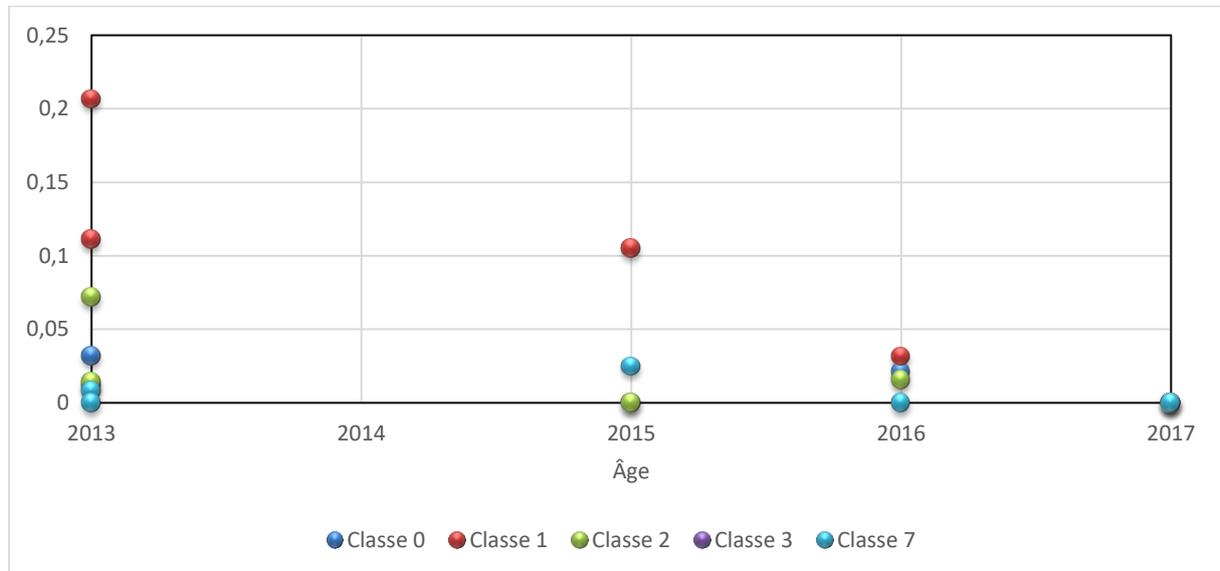
Figure 11. Evolution des mesures de petit orniérage, classés par catégories de profondeur d'ornière, en fonction de la date de mise en œuvre des couches de roulement et pour le cas de structure en BBSG

Dans le cadre du site de la RD681, le choix s'est porté sur la structure en BBSG, qui présentait un nombre suffisant de planches successives et d'âge variés pour permettre une comparaison.

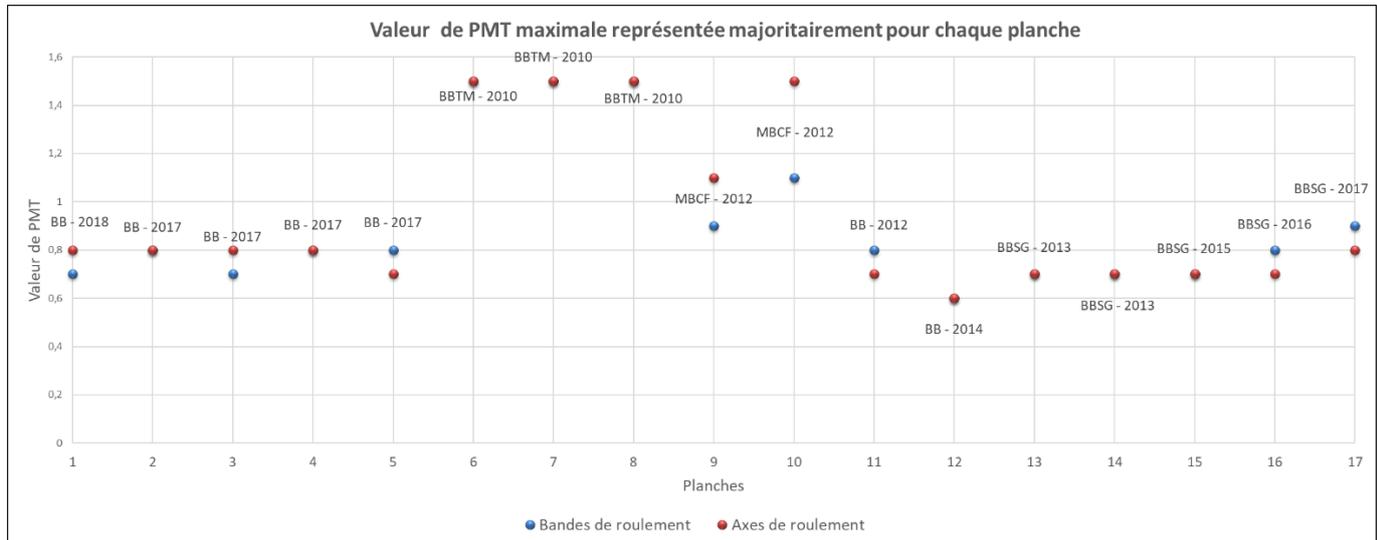
Figure 12. Valeur de PMT la plus représentative, en terme de proportion surfacique, mesurée en axe de roulement et en bande de roulement pour chaque planche

Certaines planches admettent des mesures présentant des proportions surfaciques similaires pour plusieurs valeurs de PMT mesurées. Afin de discrétiser au maximum les mesures, a été fait le choix de ne retenir que les valeurs de PMT maximales.

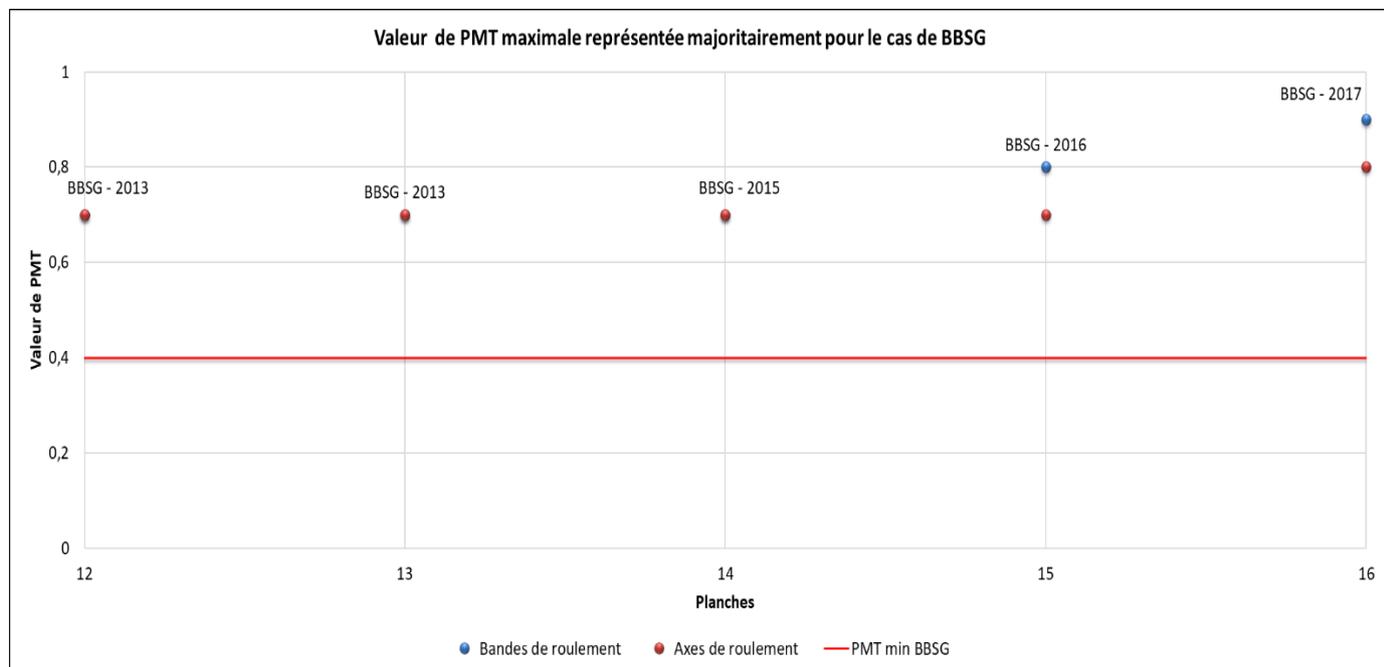
Figure 14. Valeurs de PMT les plus représentatives en bande de roulement et en axe de roulement pour une structure de type BBSG (avec un trafic T1) ainsi que le seuil minimum admissible pour ce type de structure

Dans le cadre du site de la RD681, les valeurs de PMT sont toutes supérieures à 0,6 mm, ce qui témoigne de la bonne tenue de la couche de surface.

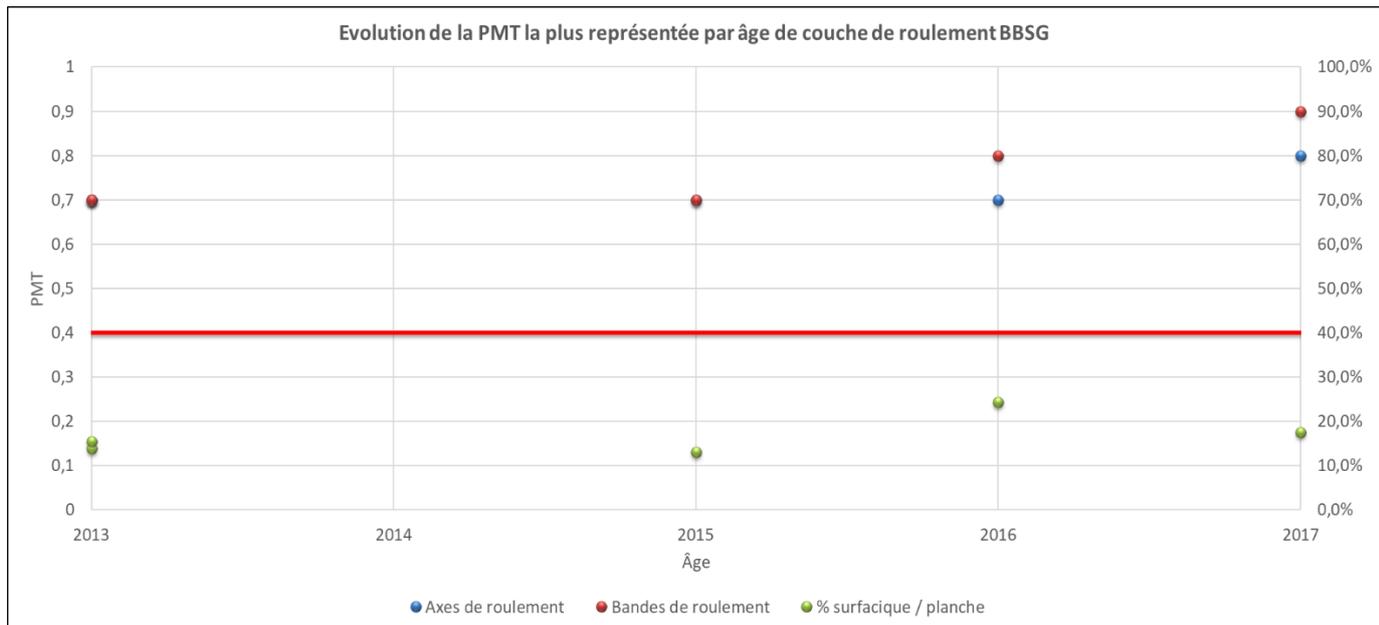
Figure 15. Evolution de la PMT la plus représentative par âge de couche de roulement en BBSG (Trafic T1) pour le cas du site de la RD681

Nous ne pouvons pas conclure à une franche évolution de la PMT en fonction de son âge, cependant, la plage d'évolution de l'âge est assez réduite (vieillessement sur 5 ans maximum).

A été rajouté, pour information, les valeurs de pourcentage surfacique maximale, bandes et axe de roulement confondus, pour chaque planche retenue. L'ajout de cette information donne une information sur la représentativité de la valeur de PMT comparativement à l'ensemble du linéaire étudié.

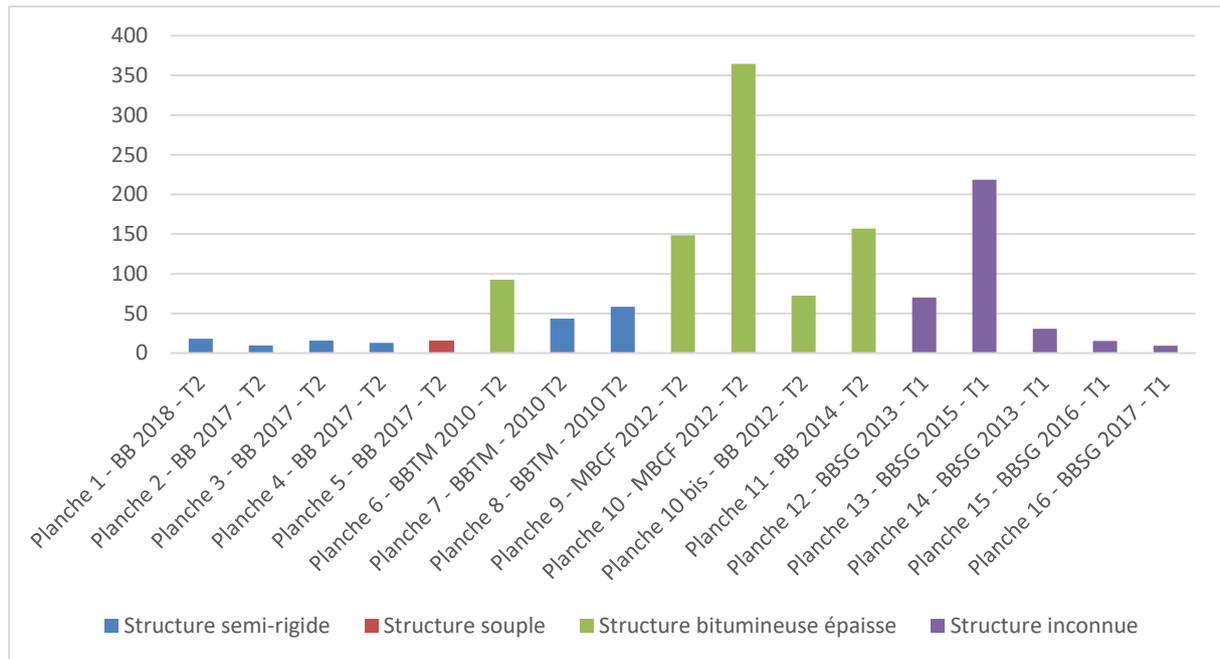
Figure 16. Quantité de surface de fissuration mesurée au kilomètre pour chaque planche pour le cas du site de la RD681

Pour le cas du site de la RD681, trois classes sont représentées : les structures semi-rigides, les structures souples et les structures bitumineuses épaisses.

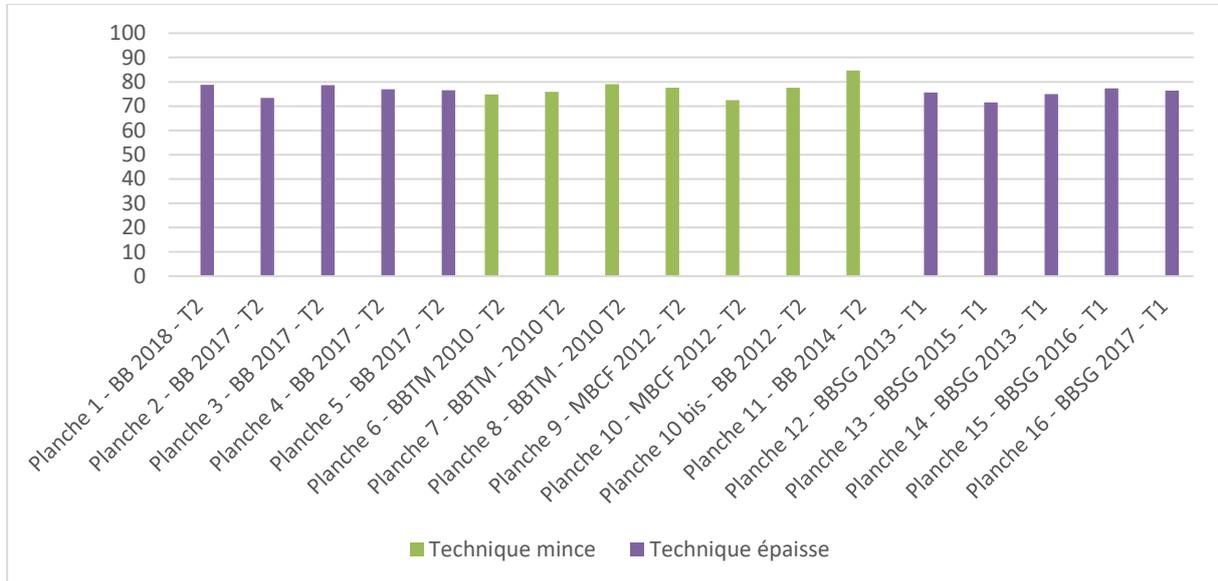
Figure 17. Proportion surfacique de route ne présentant aucune dégradation pour chaque planche et en fonction de la technique de roulement utilisée

Dans le cas du site de la RD681, les proportions de zone sans dégradations sont toutes de l'ordre de 70 à 80% de la surface totale de chaque planche.

Ces valeurs élevées permettent de conclure à une bonne tenue des couches de roulement des planches du site qui est due à leurs âges relativement peu élevés, ainsi qu'à une gestion du patrimoine efficace de la part du gestionnaire.

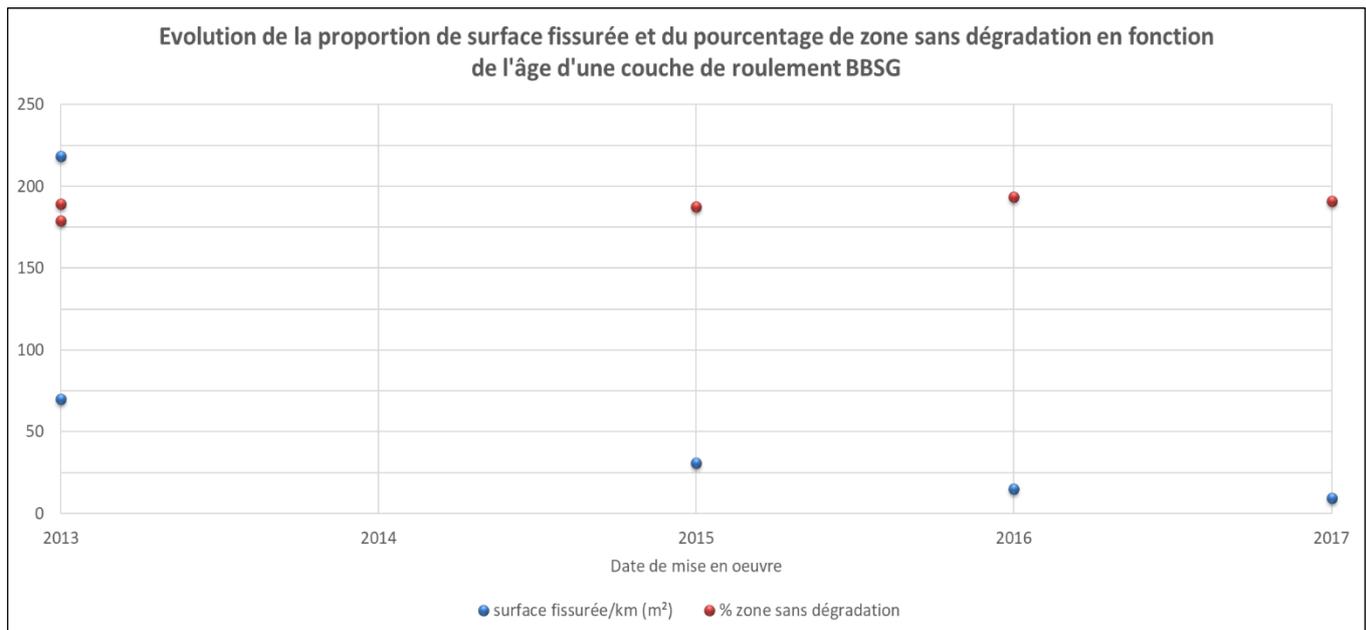
Figure 18. Proportion surfacique de route ne présentant aucune dégradation pour chaque planche et en fonction de la technique de roulement utilisée

Pour le cas du site de la RD681, nous pouvons constater une évolution de la proportion de surface fissurée en fonction de l'âge des couches de roulement. Cependant, nous avons un maintien de la proportion de zones sans dégradation qui témoigne d'une gestion du patrimoine réussie sur ces planches.

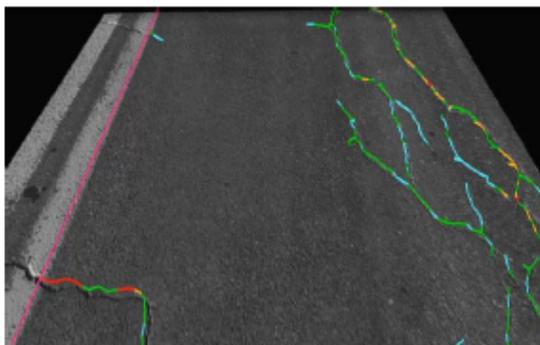
Détection des fissures et de leur gravité

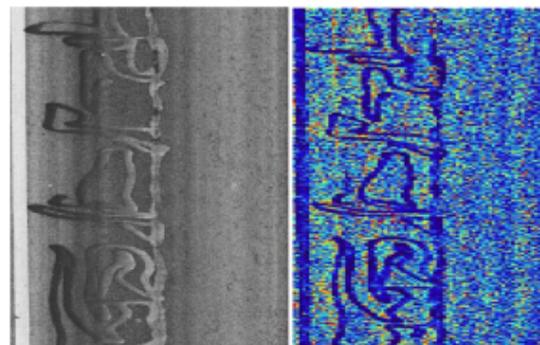
Détection du pontage des fissures

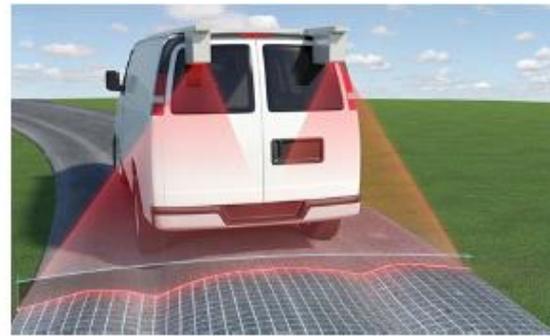
Capteurs LCMS Pavemetrics™

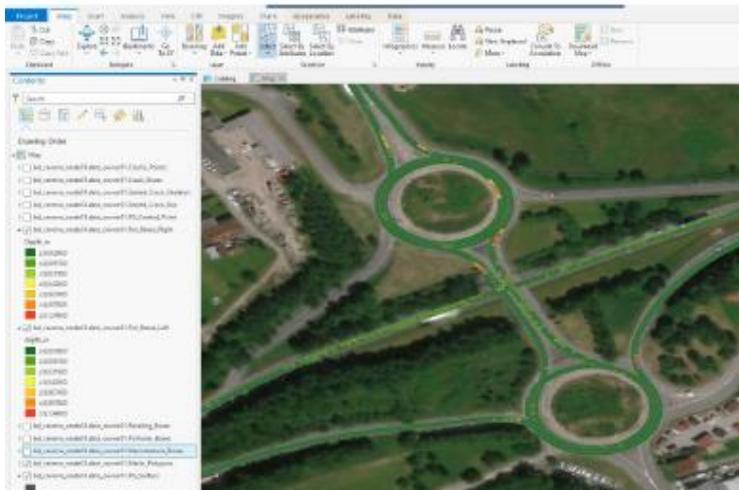
Représentation de l'ornièrage par classe de gravité après traitement des données collectées par Aigle 3D

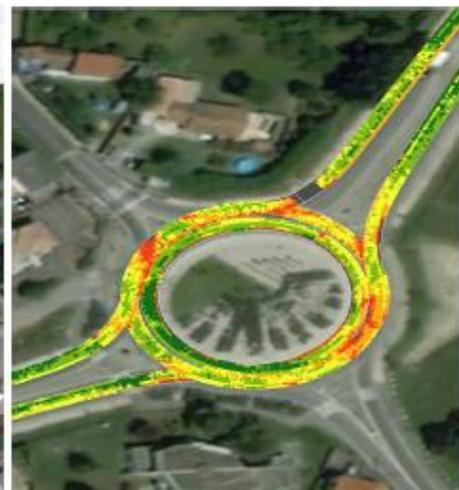
Représentation graphique de l'état de la chaussée par agrégation des données de fissuration collectées par Aigle 3D
