Projet National de recherche et développement

RAPPORT DE RECHERCHE / LIVRABLE

**RELEVÉS AUTOMATISÉS
APPLICATION IN SITU DES DESCRIPTEURS
DEGRADATIONS**

Tranche 4 – Mesures sur site (RRD 27) – Application méthodologie
« Nouvelle classification des dégradations »

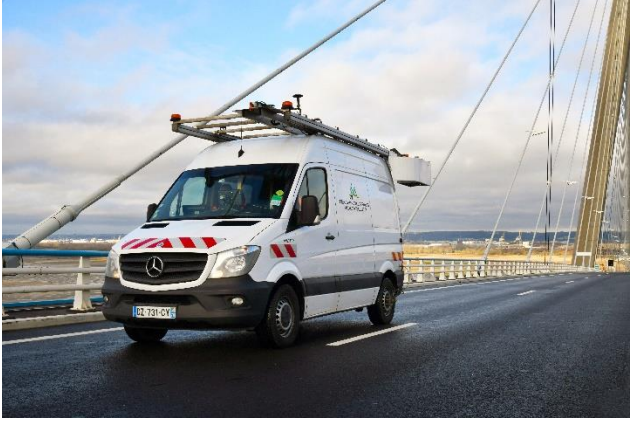
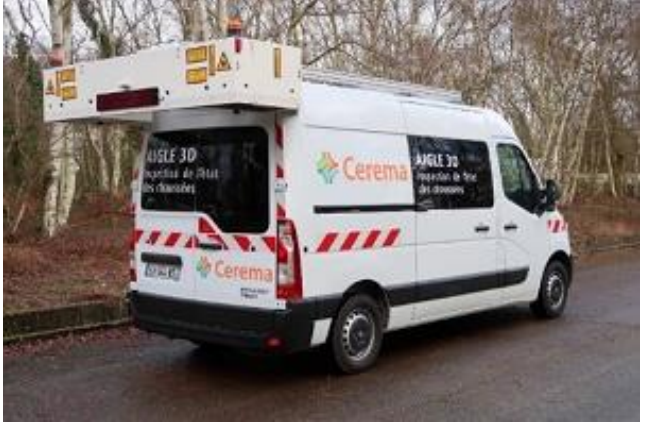
Mars 2022 :	Juillet 2022
Evalis 3D – Technologies Nouvelles	Aigle 3D – CEREMA

Les mesures ont été réalisées sur 3 planches test du réseau routier départemental du CD27 à l'aide de deux appareils d'auscultation à grand rendement équipés de la technologie LCMS :

- 21 mars 2022 : Appareil EVALIS 3D de la société Technologies Nouvelles (« TN ») ;
- 7 juillet 2022 : Appareil AIGLE 3D du CEREMA ;

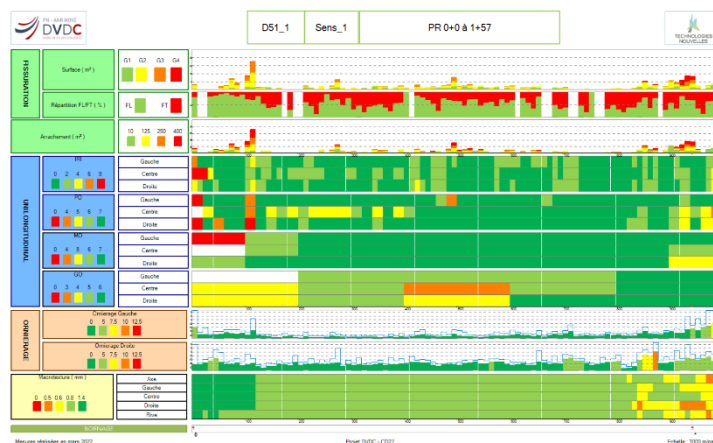
- Schémas itinéraires de synthèse pour visualiser la localisation et l'importance des dégradations

Lors de la visite, l'association « schéma itinéraire » + « cartographie » a permis de bien identifier les surfaces de dégradations et leur localisation. C'est un aspect important lors de la recherche de la solution d'entretien à mettre en place.

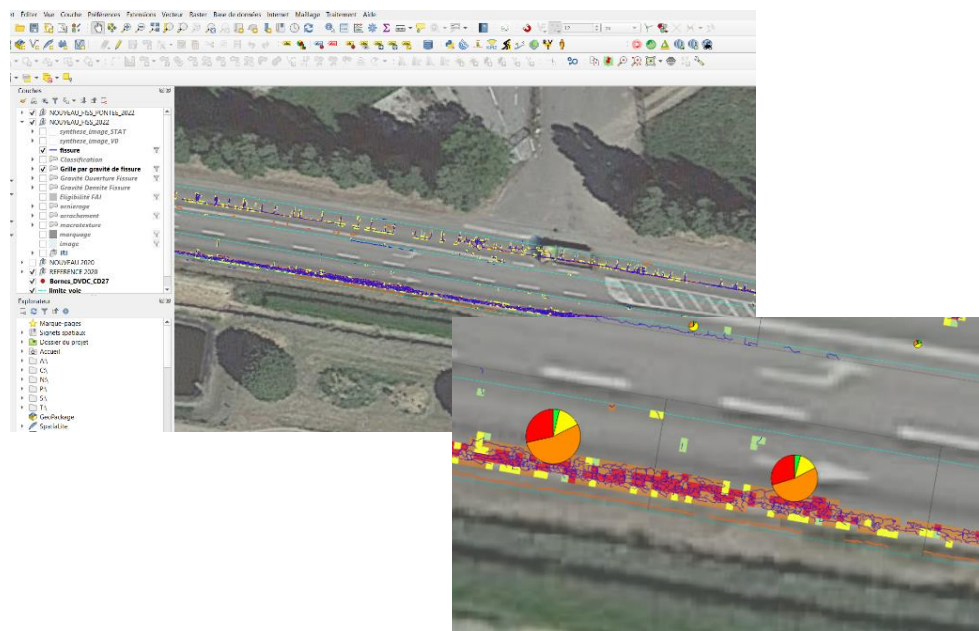
- Support cartographique de type SIG sur « Tablette » connectée et géolocalisée en temps réel permettant de visualiser les dégradations relevées et les indicateurs calculés quelle que soit la localisation sur la section.

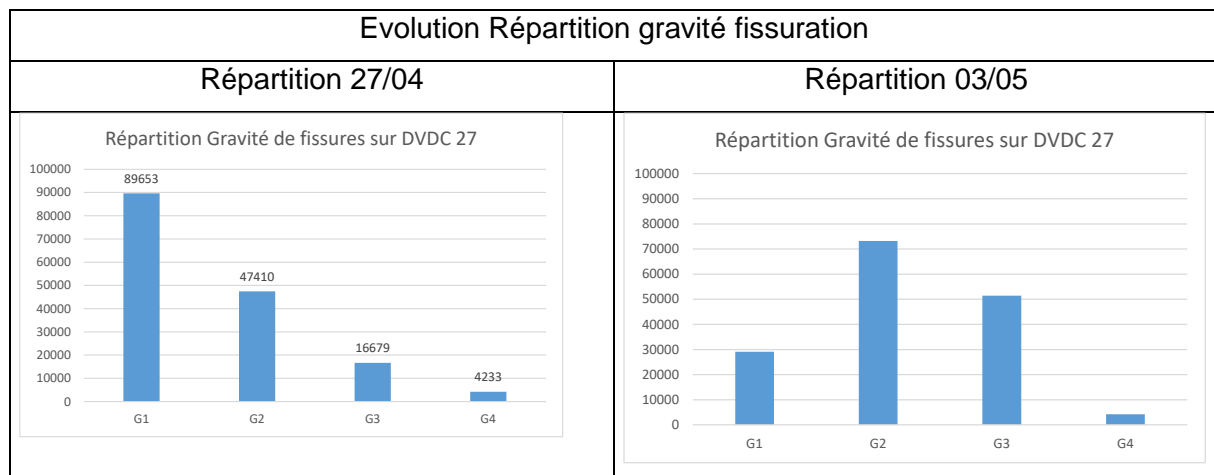
La classification en termes de gravité a permis de recalibrer les zones de fissuration plus en accord avec la vision gestionnaire.

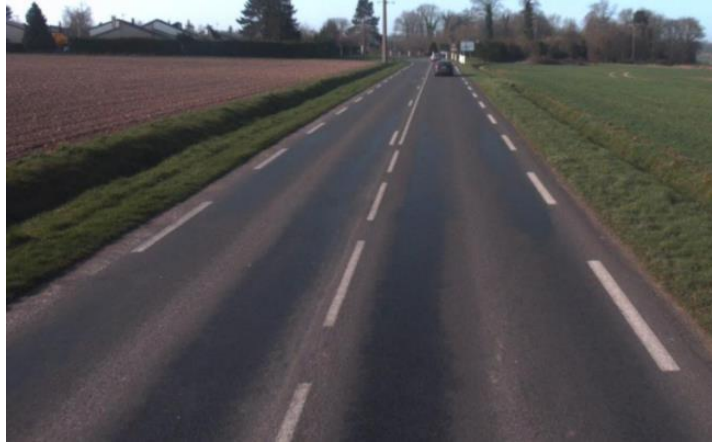
Sur le secteur situé entre 850 m et 3 800 m, les quantités de fissures détectées présentent des écarts plus importants.

Cette zone présente sur le terrain du ressuage dans les bandes de roulement.

Pour la détection de la fissuration, les algorithmes de traitement « Pavemetrics » s'appuient sur des paramètres et seuils internes qui sont automatiquement adaptés, par image (au pas de 10 m pour cette étude), en fonction de la texture globale du revêtement de chaussée de la surface analysée. Dans le cas de la section 850-3800 m, la surface de chaussée présente des zones très hétérogènes en matière de texture entre les zones de ressuage relativement lisses en bandes de roulement (voire plus large par endroit), et le reste de la chaussée qui offre une texture plus « standard ». Cette situation conduit à calculer une texture moyenne par image peu représentative de chacune des zones prises individuellement.
