Projet National de recherche et développement

RAPPORT DE RECHERCHE / LIVRABLE

**Application d'une méthodologie de
traitement de données dans le cadre de
l'étude de la durabilité des couches de surface**

DVDC/R/046

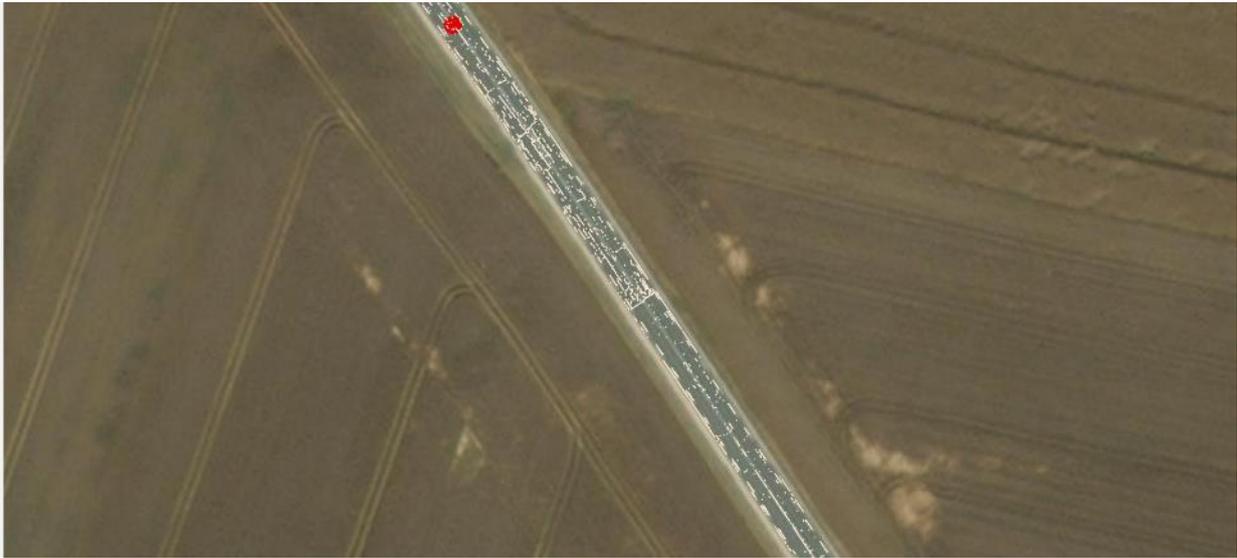
Figure 6 : Exemple de démarcation entre 2 planches (ici planche REGEMAC à gauche et planche témoin n°2 à droite)

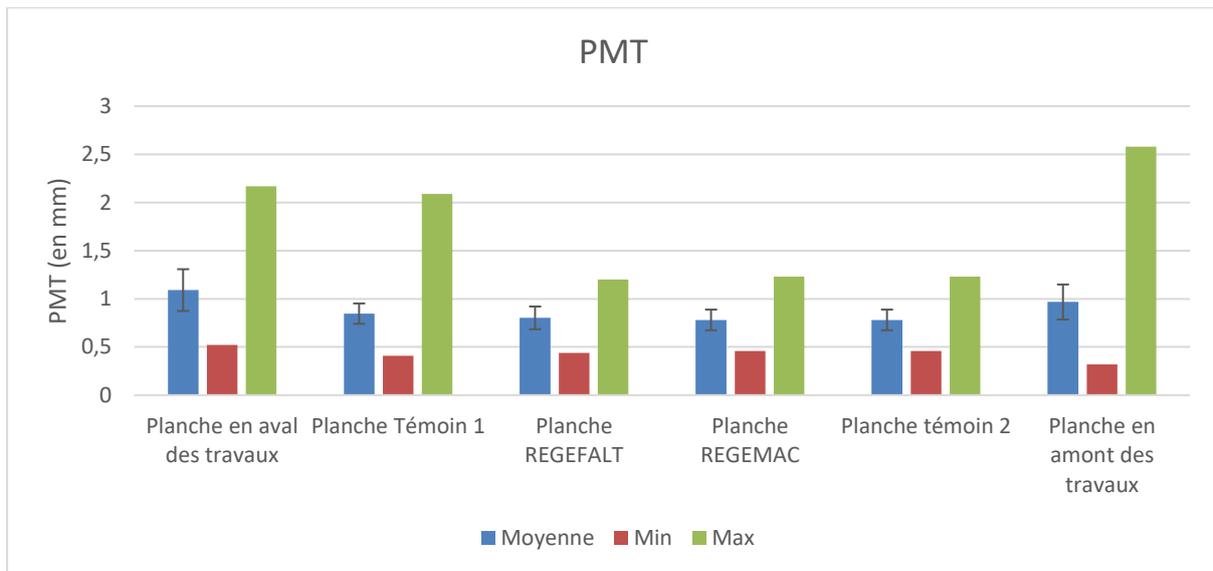
Graphique 2 : Valeurs de PMT pour chaque planche

Comme pour l'ornièrage petit rayon, les valeurs moyennes de PMT sur les 3 planches sont relativement proches et témoignent d'une macrotexture encore plutôt bonne.

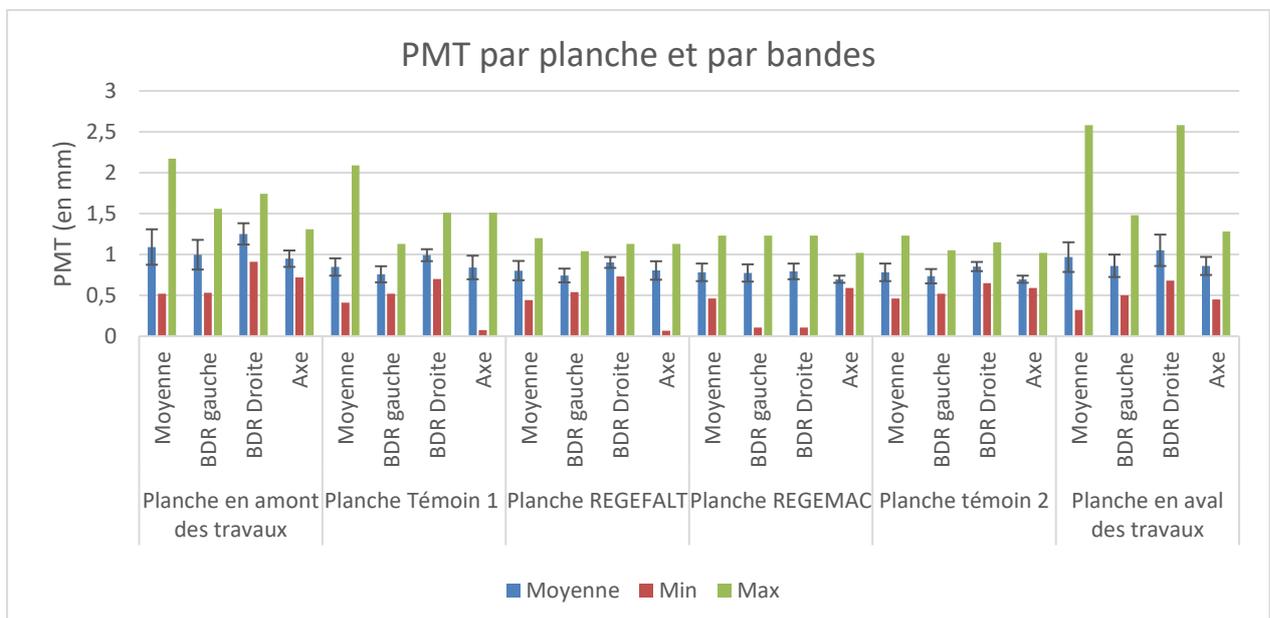
Graphique 3 : Valeurs moyennes de PMT pour chaque planche

On peut constater que les valeurs de PMT en bandes de roulement droite sont légèrement plus élevées qu'en axe ou qu'en bande de roulement gauche. Cela peut s'expliquer en partie par le fait qu'une petite partie de la mesure correspond aux bords de la chaussée, voire à l'accotement.

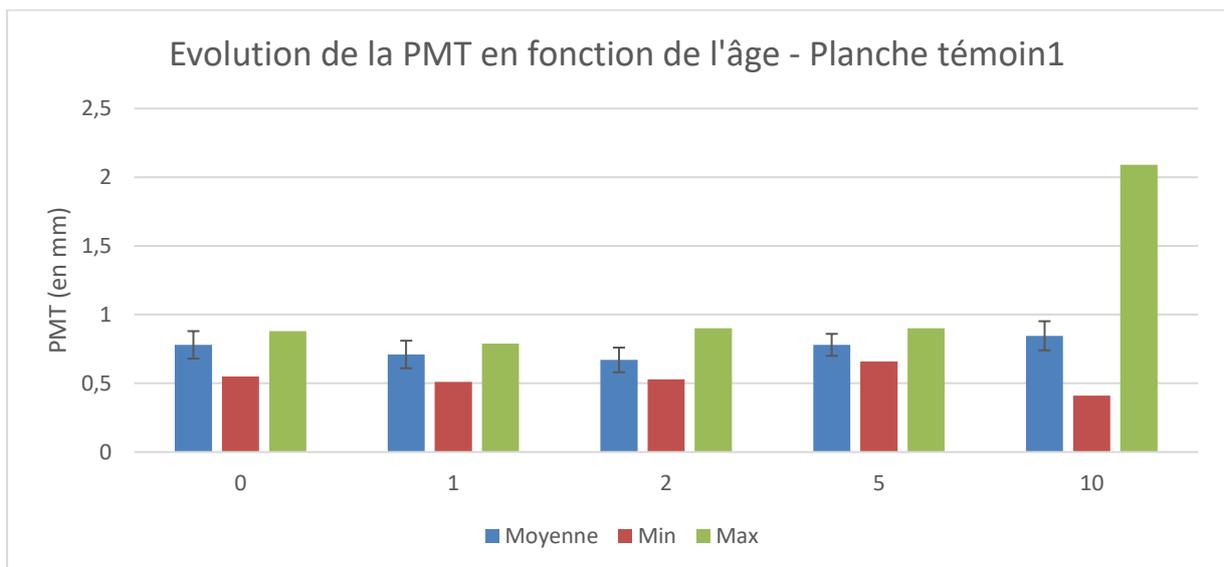
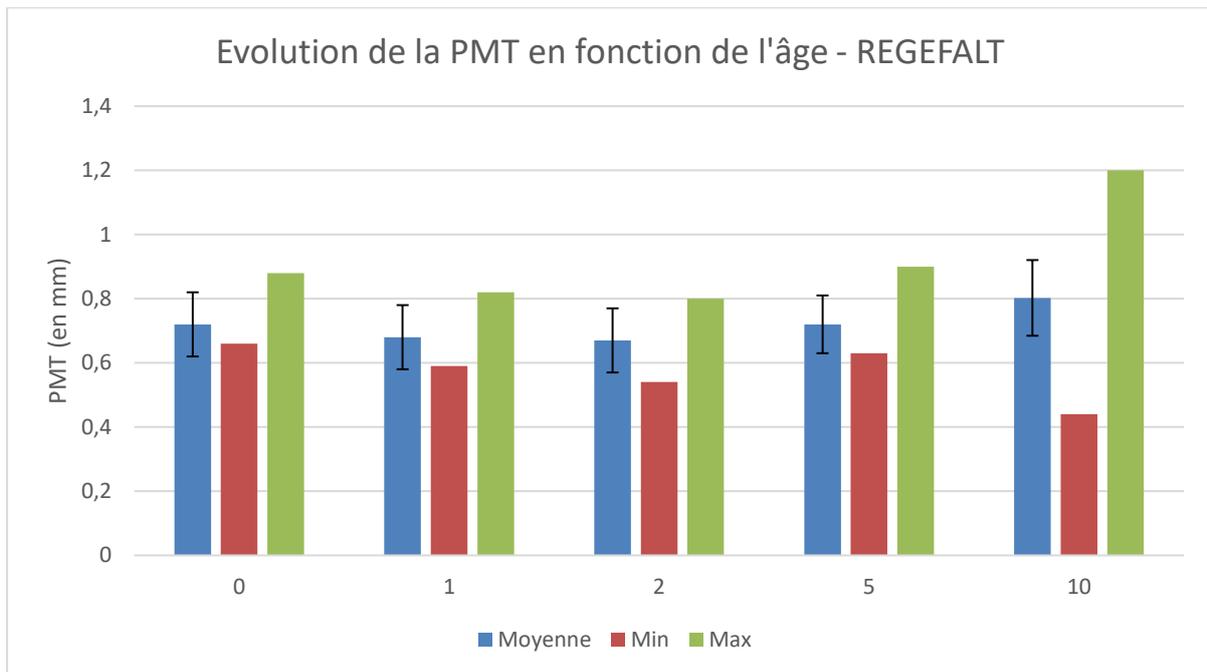
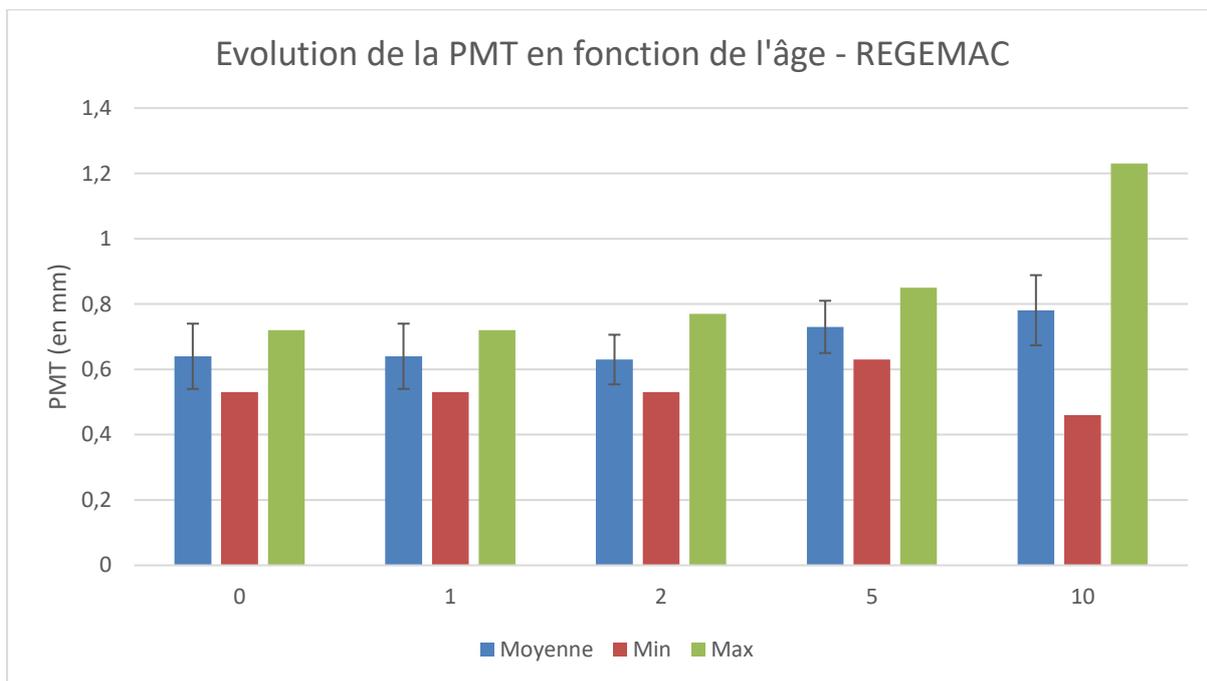
Graphique 6 : Evolution de la PMT en fonction de l'âge pour la planche témoin n°1

Graphique 7 : Evolution de la PMT en fonction de l'âge pour la planche témoin REGEFALT

Graphique 8 : Evolution de la PMT en fonction de l'âge pour la planche témoin REGEMAC

L'analyse de ces 3 graphiques permet de conclure que les valeurs moyennes de PMT à 10 ans mesurés par l'Aigle3D sont assez proches des valeurs mesurées à 0, 1, 2 et 5 ans lors des suivis de chantier innovant (essais à la tâche), bien que les outils et les dates de mesure soient très différents.

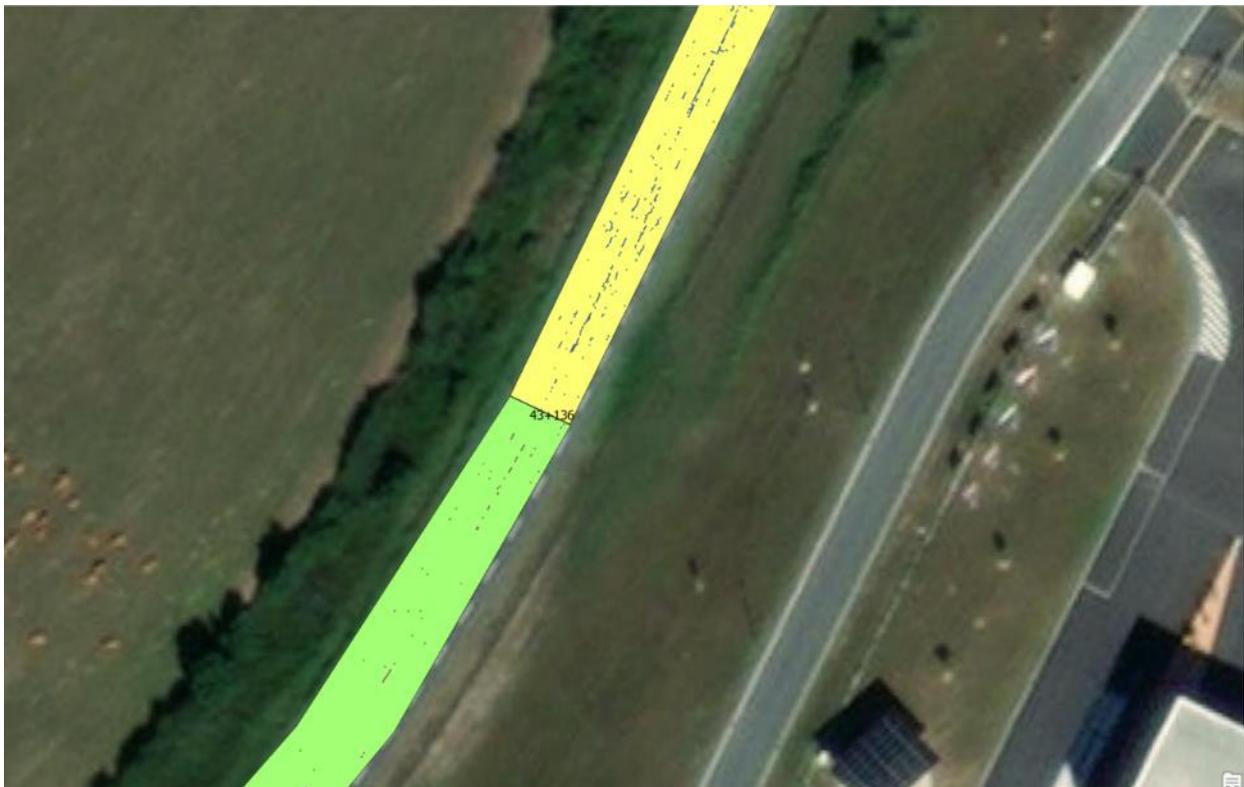
La conclusion de cette première observation est qu'il ne semble pas y avoir de dégradations structurelles. Par ailleurs, le raveling et l'orniérage semblent très faibles. Par contre, les fissures sont nettement visibles et on distingue très nettement les démarcations entre les différentes planches.

Toutefois, ces démarcations ne semblent pas correspondre avec les localisations des planches telles qu'indiquées dans les rapports de suivi.

Figure 9 : Exemple de démarcation entre 2 planches (ici planche à 20% d'AE en vert et planche à 40% d'AE en jaune)

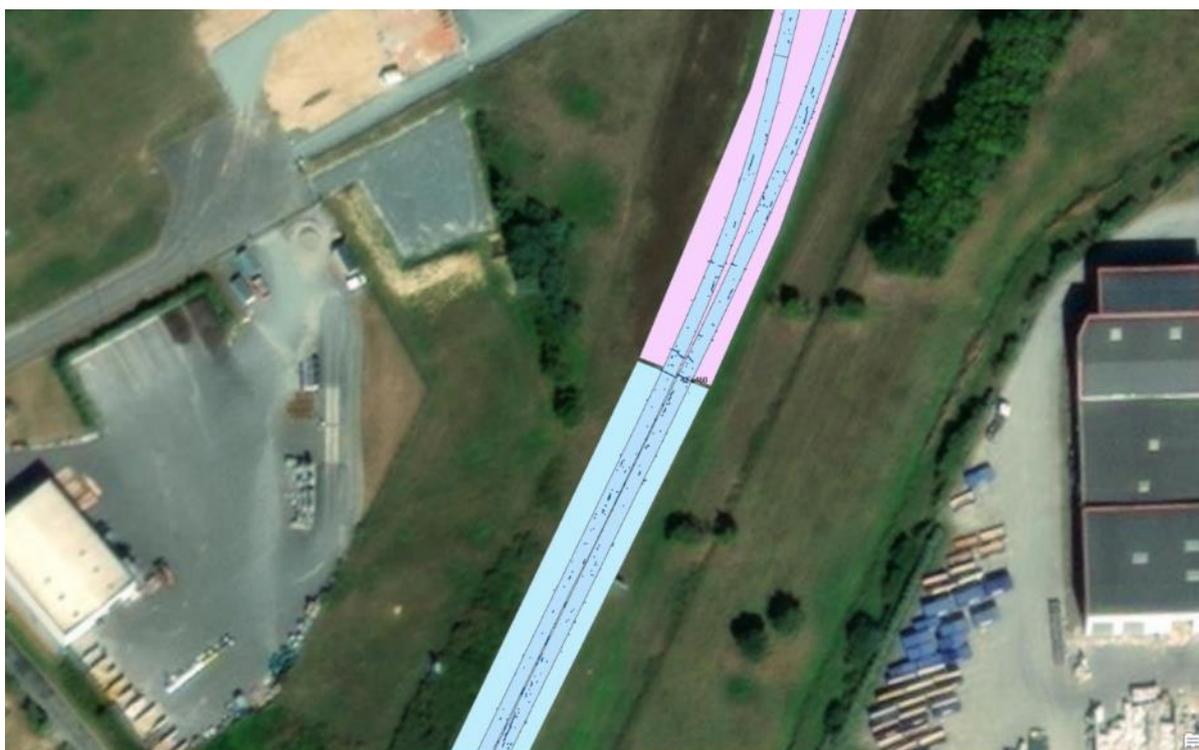
Figure 10 : Exemple de démarcation entre 2 planches (ici planche REGEFALT 40% d'AE en bleu et section en aval des travaux en rose)

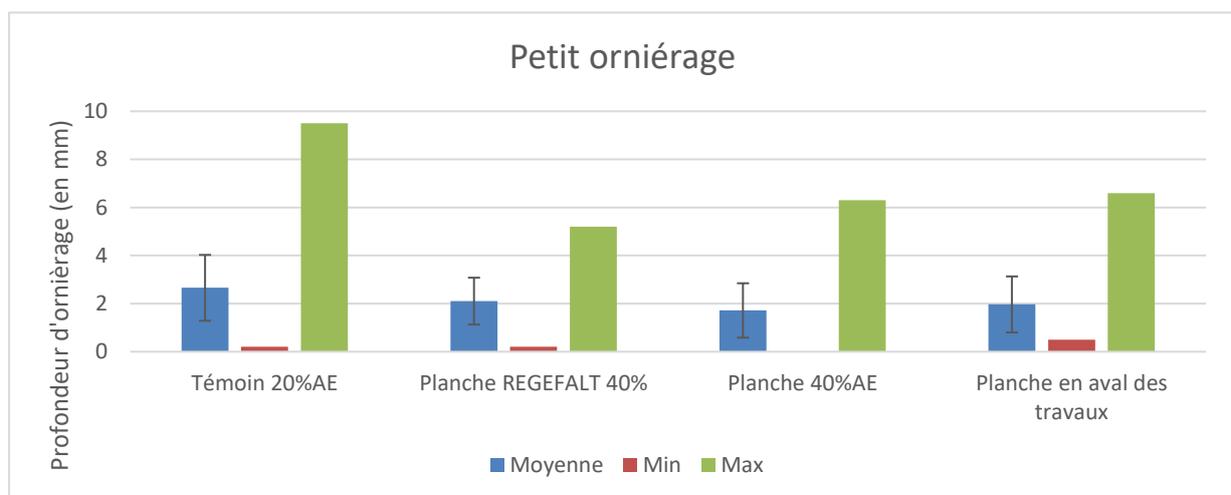
Graphique 9 : Profondeur de petit orniérage (en mm) par planche

Dans le cas du site de la RD949B, les mesures réalisées par l'A3D donnent des valeurs de profondeurs d'orniérage extrêmement faibles, (inférieures à 3 mm en moyenne) qui témoignent probablement d'une bonne assise et d'une couche de roulement adaptée au trafic

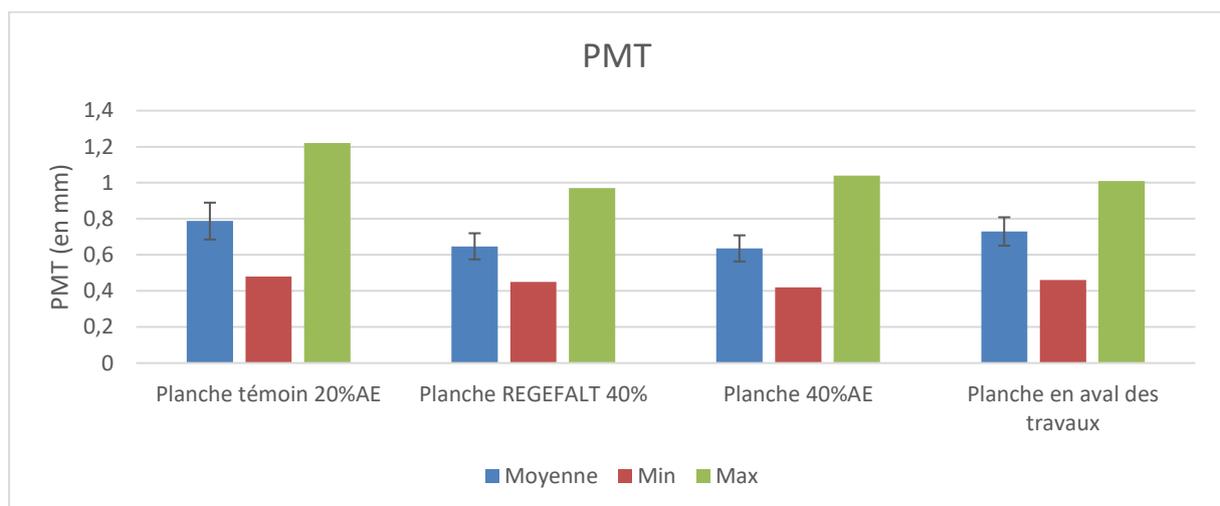
Graphique 10 : Valeurs de PMT pour chaque planche

Comme pour l'orniérage petit rayon, les valeurs moyennes de PMT sur les 3 planches sont relativement élevées et témoignent d'une macrotexture encore plutôt bonne.

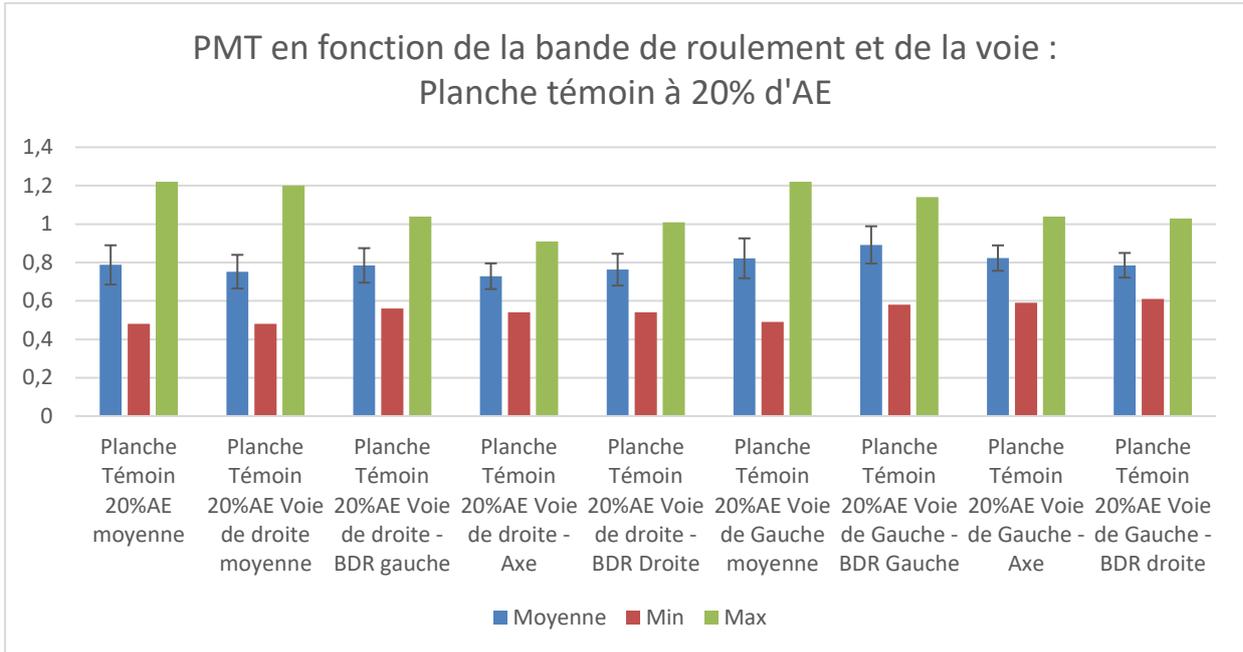
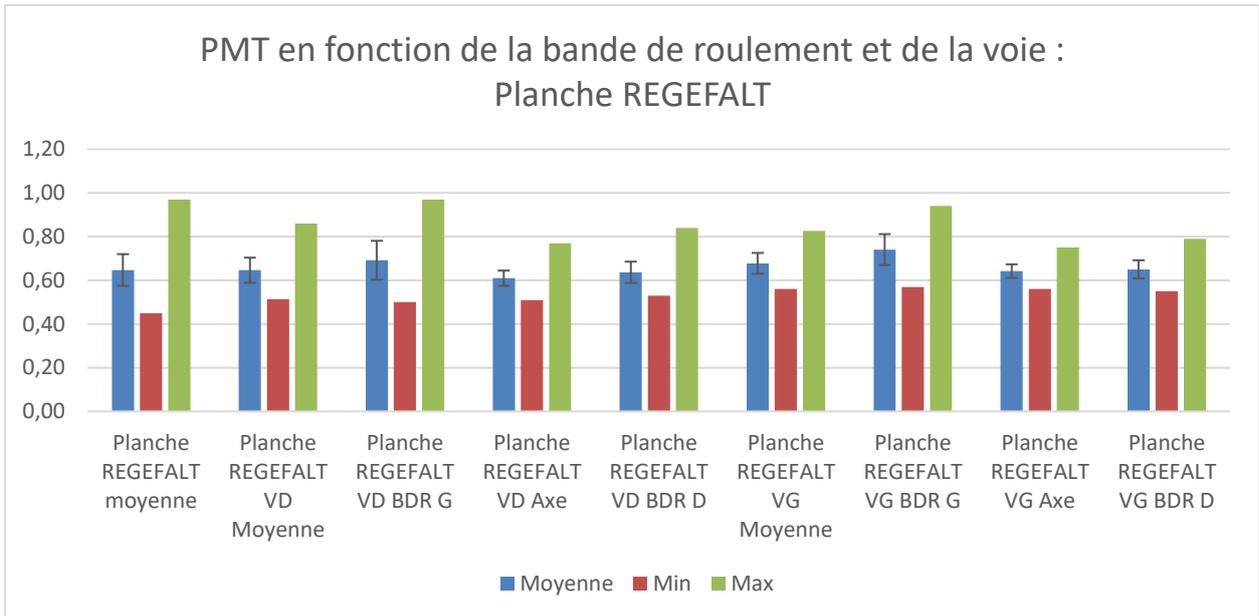
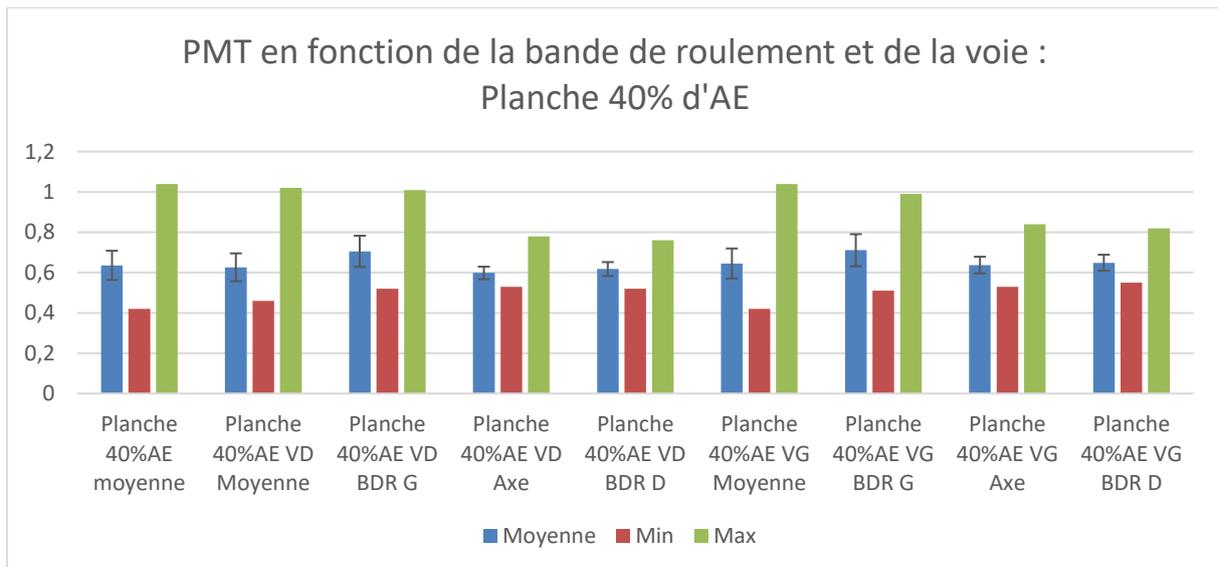
Graphiques 11 : Valeurs de PMT en BDR et en Axe pour la planche témoin à 20% d'AE

Graphiques 12 : Valeurs de PMT en BDR et en Axe pour la planche REGEFALT

Graphiques 13 : Valeurs de PMT en BDR et en Axe pour la planche à 40% d'AE

Pour information, les valeurs des planches « moyenne » correspondent au calcul de la moyenne de l'ensemble des bandes mesurées. D'une manière générale, on constate que les valeurs de PMT en bandes de roulement (droite et gauche) sont légèrement plus élevées que les valeurs de PMT en axe.

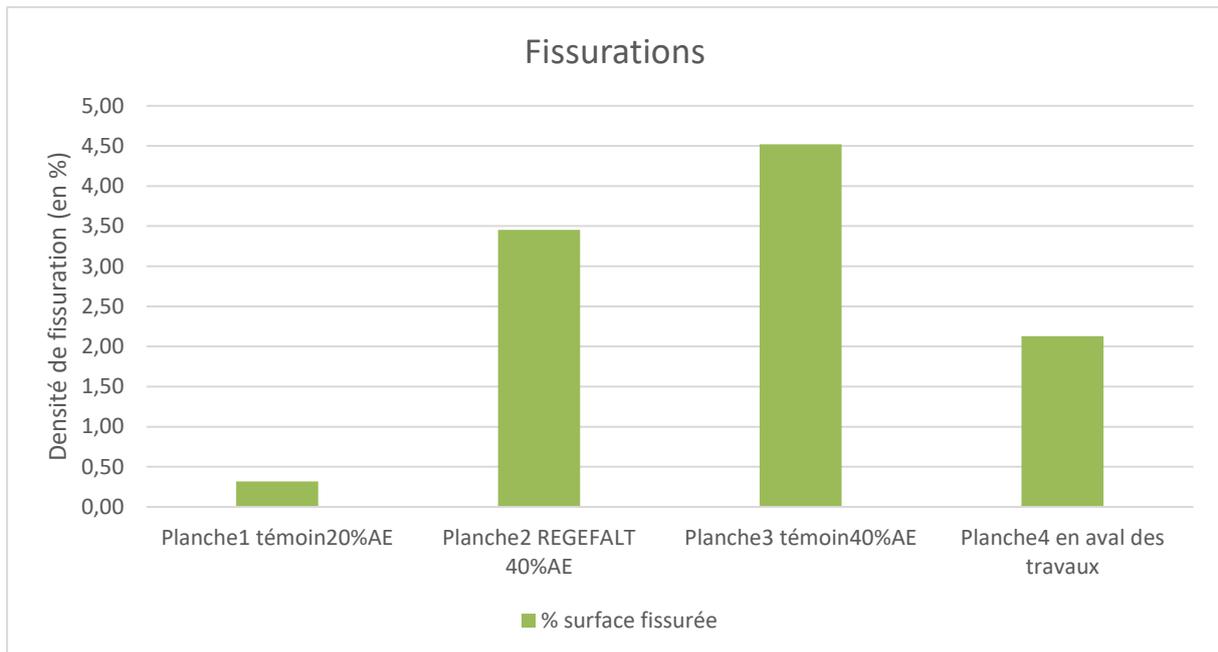
Graphique 14 : Pourcentage de zones fissurées pour chaque planche pour le cas du site de la RD949B

Cette représentation graphique permet de mettre en lumière les premières observations faites à la suite de la visualisation des résultats des données sous forme cartographique. En effet, sur ces cartes les fissures sont nettement visibles et on distingue très nettement les démarcations entre les différentes planches. Il apparaît visuellement que la densité de fissure n'est pas la même d'une planche à l'autre.

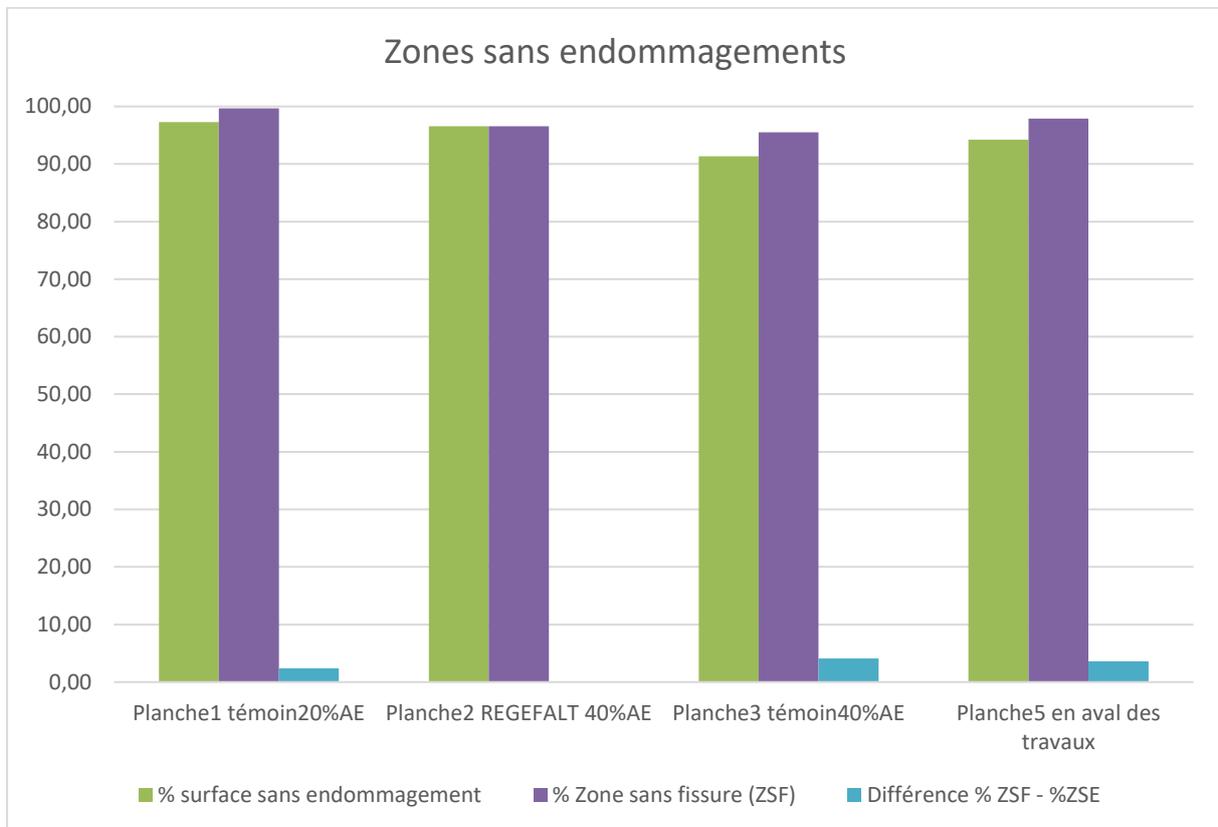
Graphique 15 : Proportion surfacique de route ne présentant aucune dégradation pour chaque planche et en fonction de la technique de couche de roulement utilisée

Dans le cas du site de la RD949B, les proportions de zone sans dégradations sont toutes supérieures à 90% de la surface totale pour les planches expérimentales réalisées en 2014.

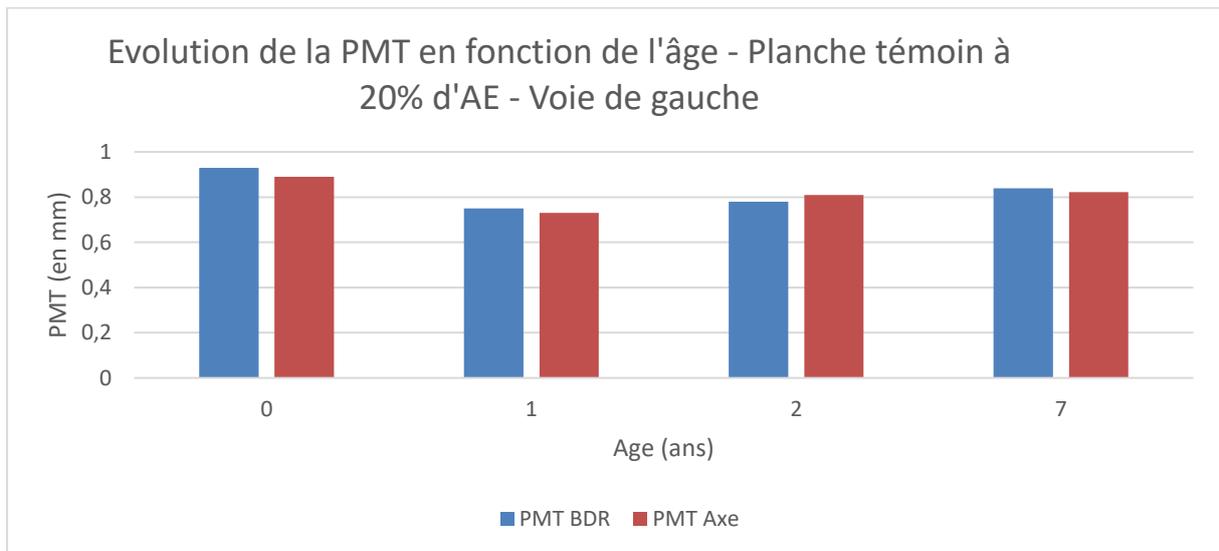
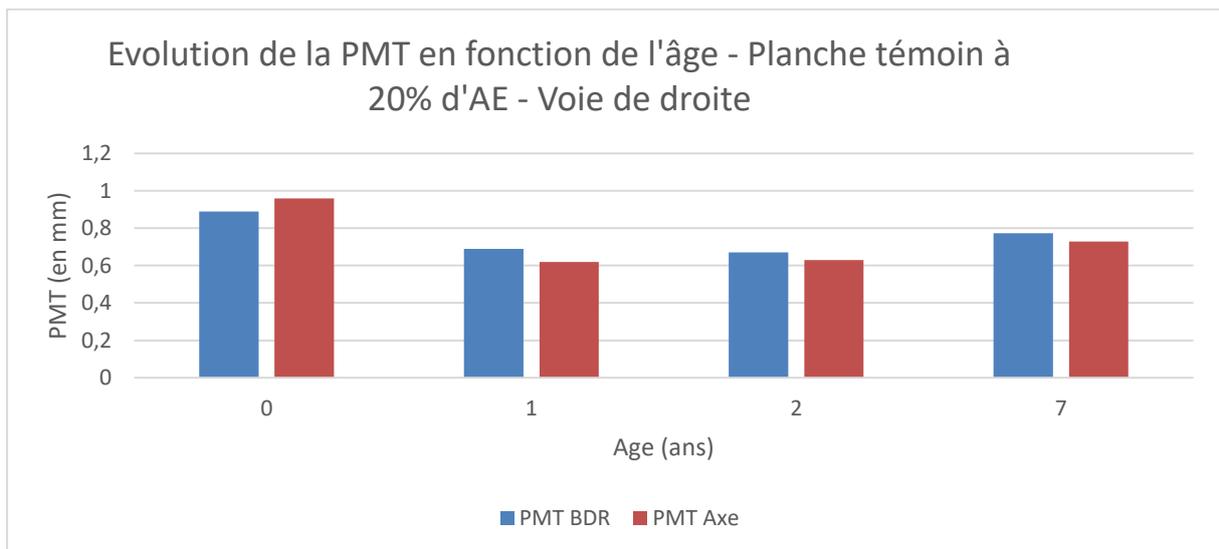
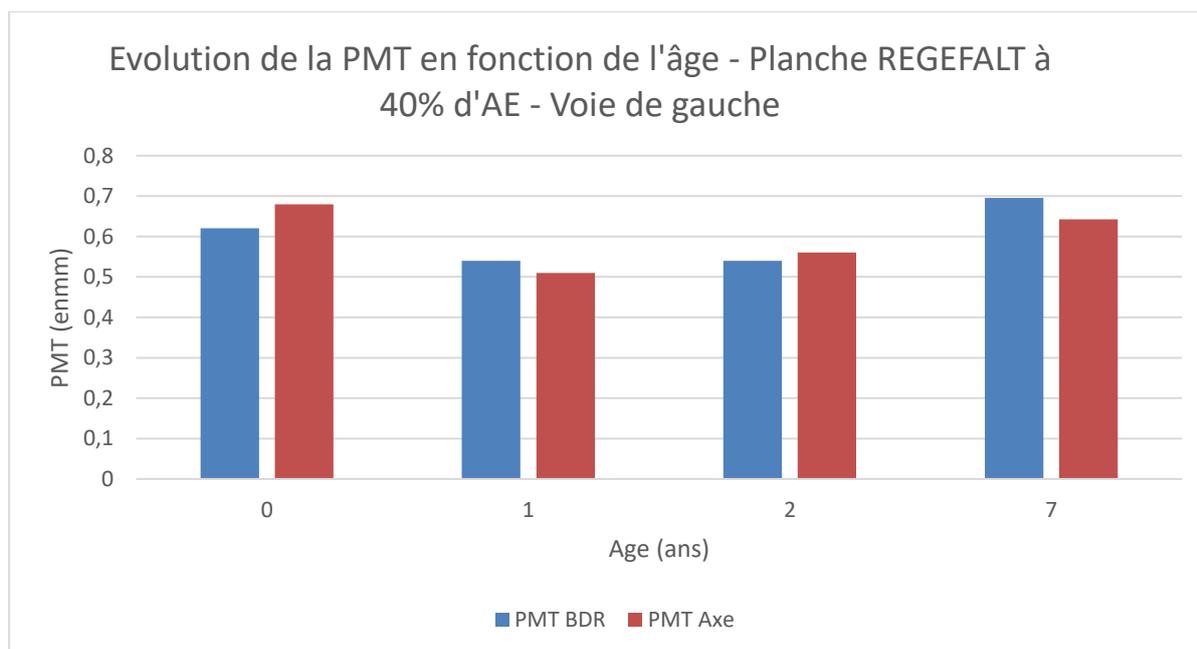
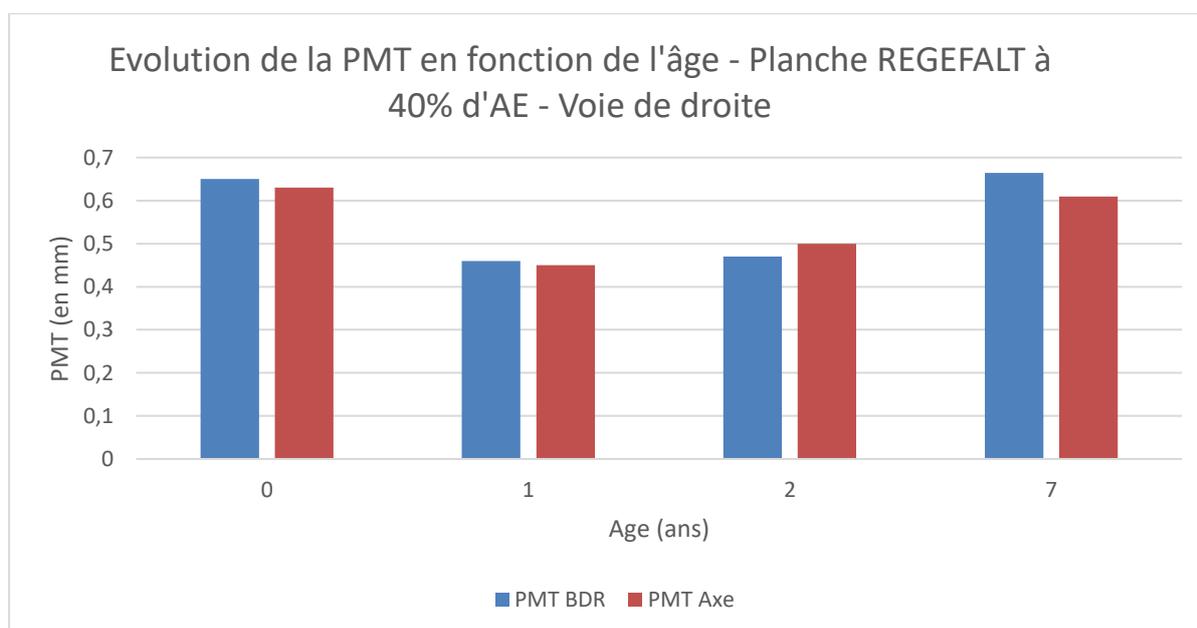
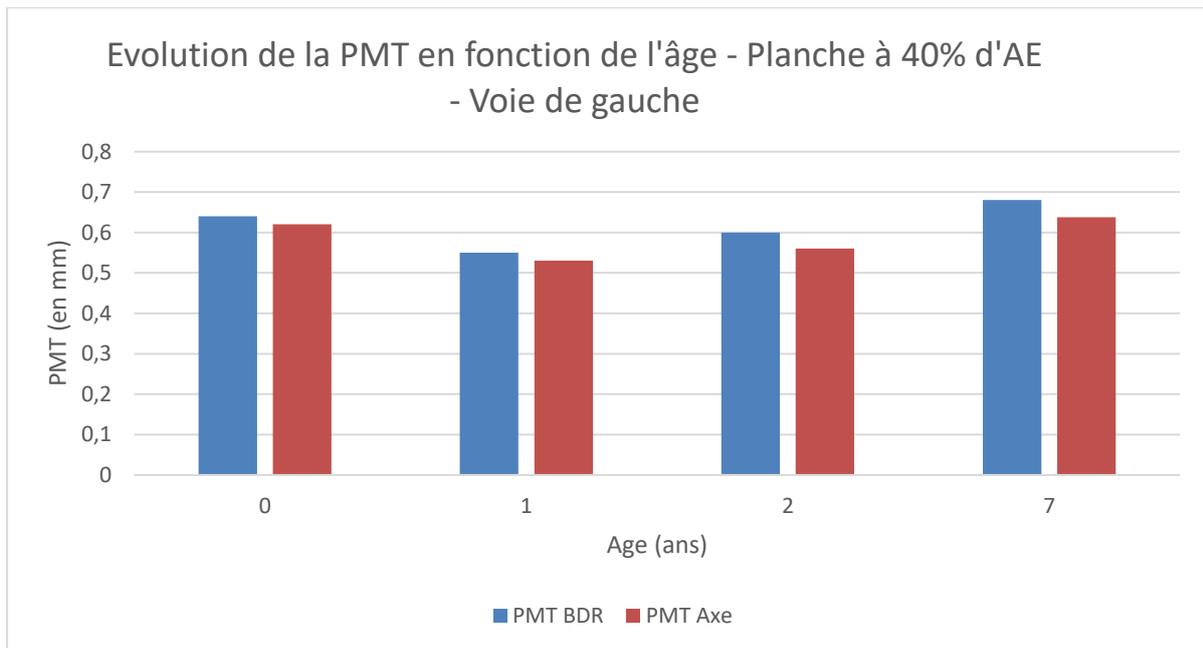
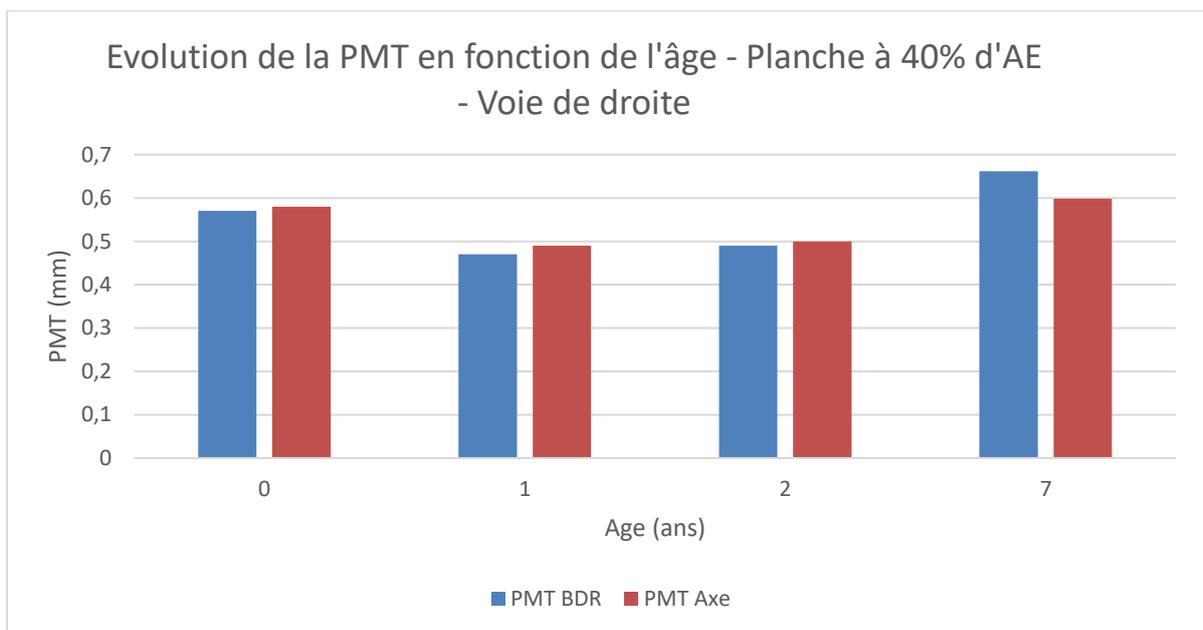
L'analyse de ces 3 graphiques permet de conclure que les valeurs moyennes de PMT à 7 ans mesurés par l'Aigle3D sont assez proches des valeurs mesurées à 0, 1, et 2 ans lors des suivis de chantier innovant (essais à la tache de sable), bien qu'en réalité on ne devrait pas les comparer puisque les outils et les dates de mesure sont très différents.

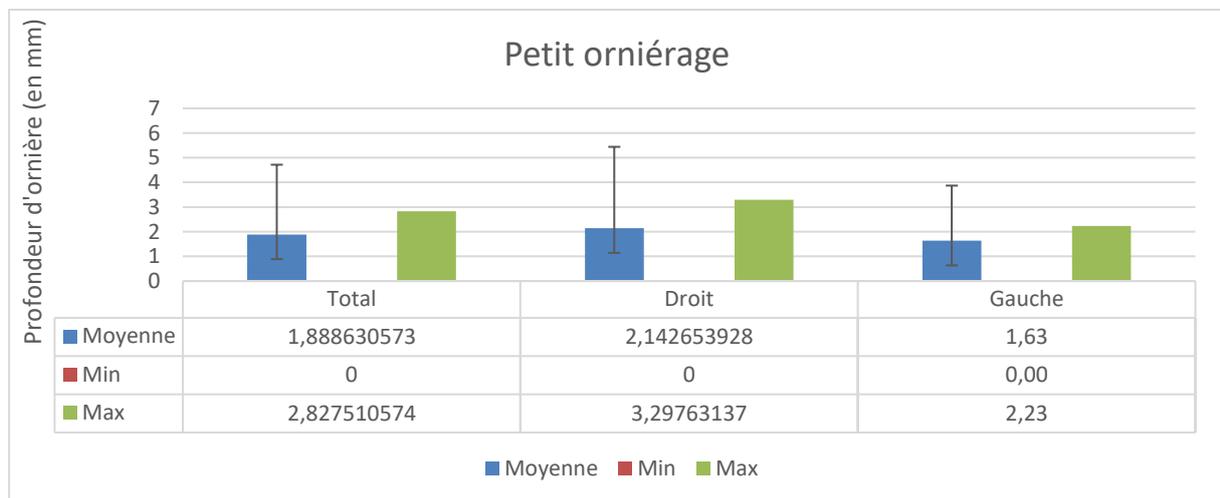
Graphique 22 : Profondeur de petit orniérage (en mm) par planche

Dans le cas du site de la RD84, les mesures réalisées par l'A3D donnent des valeurs de profondeurs d'orniérage moyennes extrêmement faibles (inférieures à 2,5 mm en moyenne) qui témoignent probablement d'une bonne assise et d'une couche de roulement adaptée au trafic rencontré sur cette section depuis sa création. *A priori*, cette section de route n'a fait l'objet d'aucun entretien depuis la réalisation de la couche de roulement en 2014.

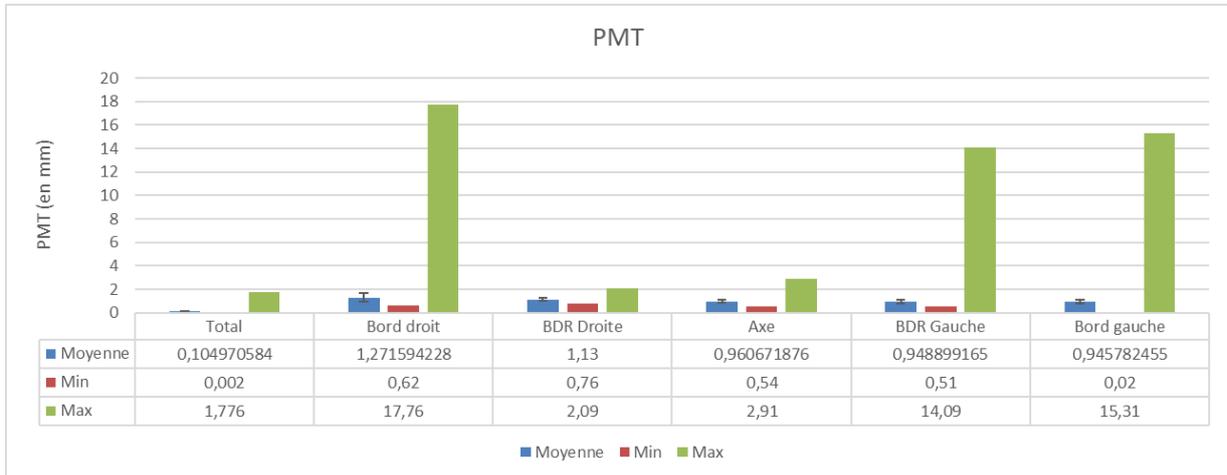
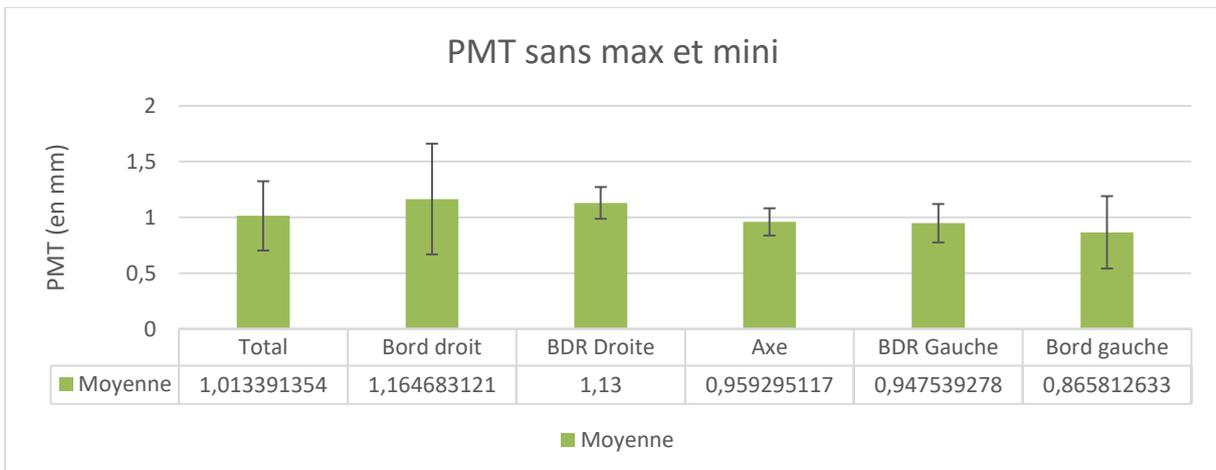
Graphique 23 : Valeurs de PMT en BDR et en Axe

Graphique 24 : Valeurs de PMT en BDR et en Axe (sans les maxi)

Les valeurs moyennes de PMT sont relativement élevées (>0,8mm) et témoignent d'une macrotexture encore plutôt bonne.

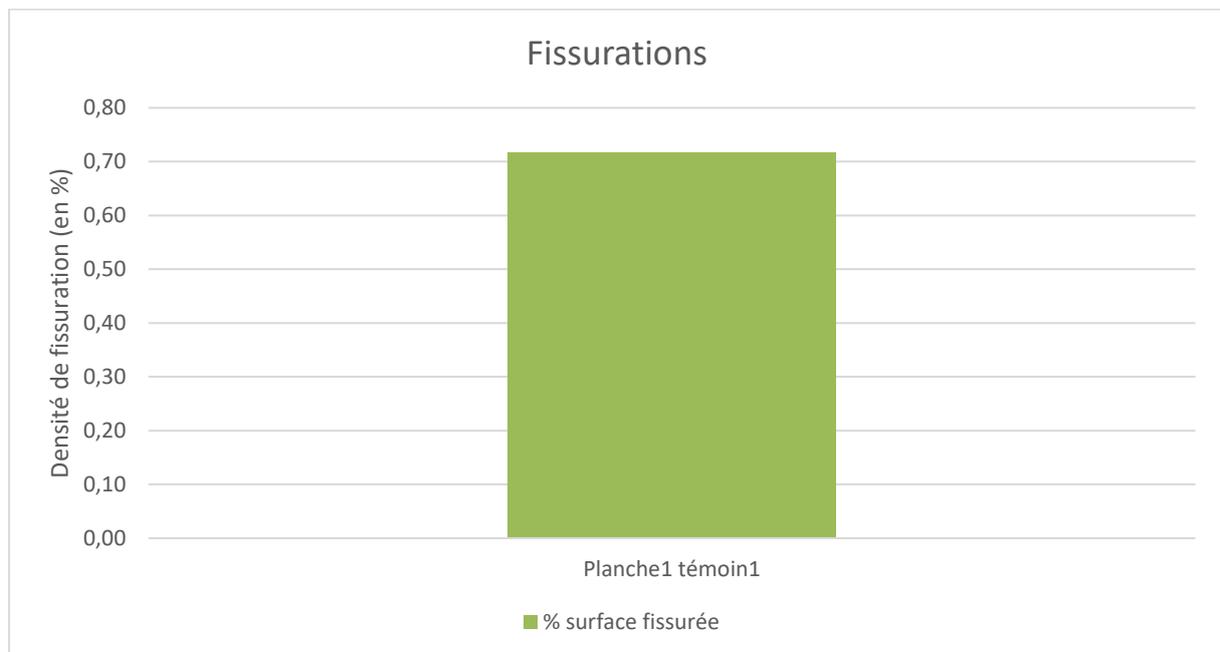
Graphique 25 : Pourcentage de zones fissurées pour chaque planche pour le cas du site de la RD84

Cette représentation graphique permet de mettre en lumière les premières observations faites à la suite de la visualisation des résultats des données sous forme cartographique. En effet, sur ces cartes les fissures sont nettement visibles et on distingue très nettement les démarcations entre les différentes planches et il apparaît visuellement que la densité de fissure n'est pas la même d'une planche à l'autre.

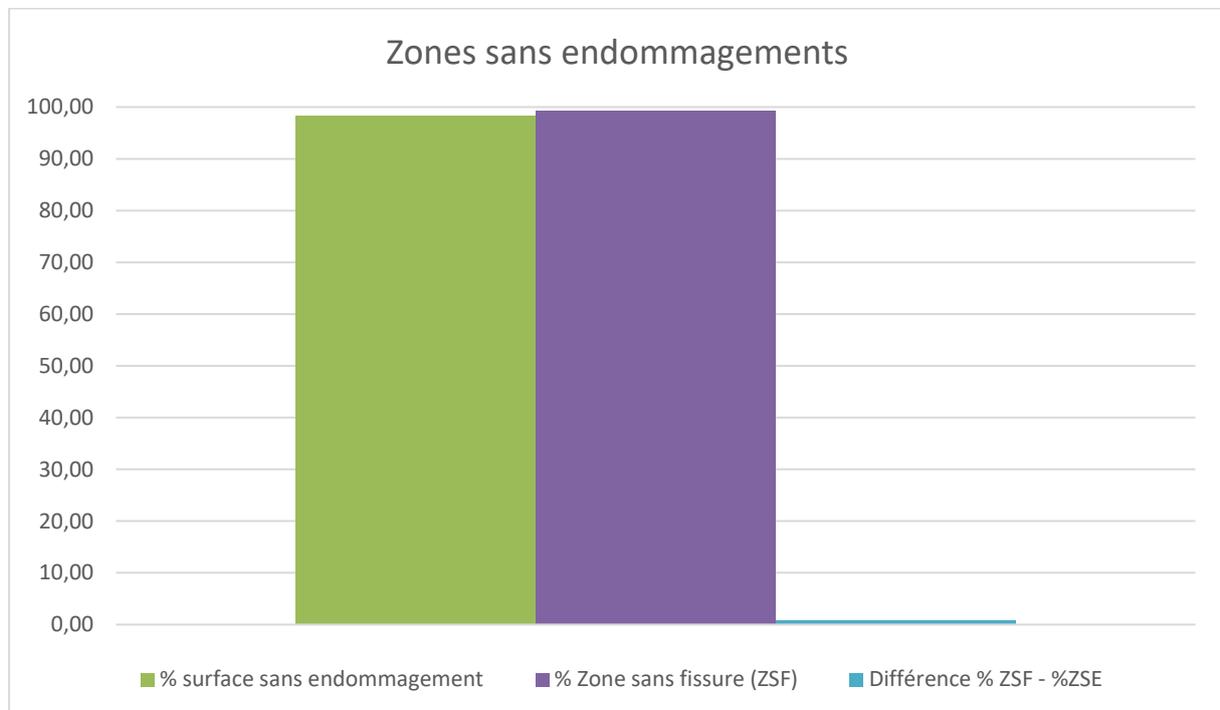
Graphique 26 : Proportion surfacique de route ne présentant aucune dégradation pour chaque planche

Dans le cas du site de la RD84, les proportions de zone sans dégradations sont toutes supérieures à 95% de la surface totale pour les planches expérimentales réalisées en 2014.

L'on peut également voir que la proportion de zone sans endommagement est quasiment égale à la proportion de zone sans fissure. Ceci est assez logique puisqu'on a vu précédemment qu'il n'y avait pas de raveling et très peu d'orniérage.

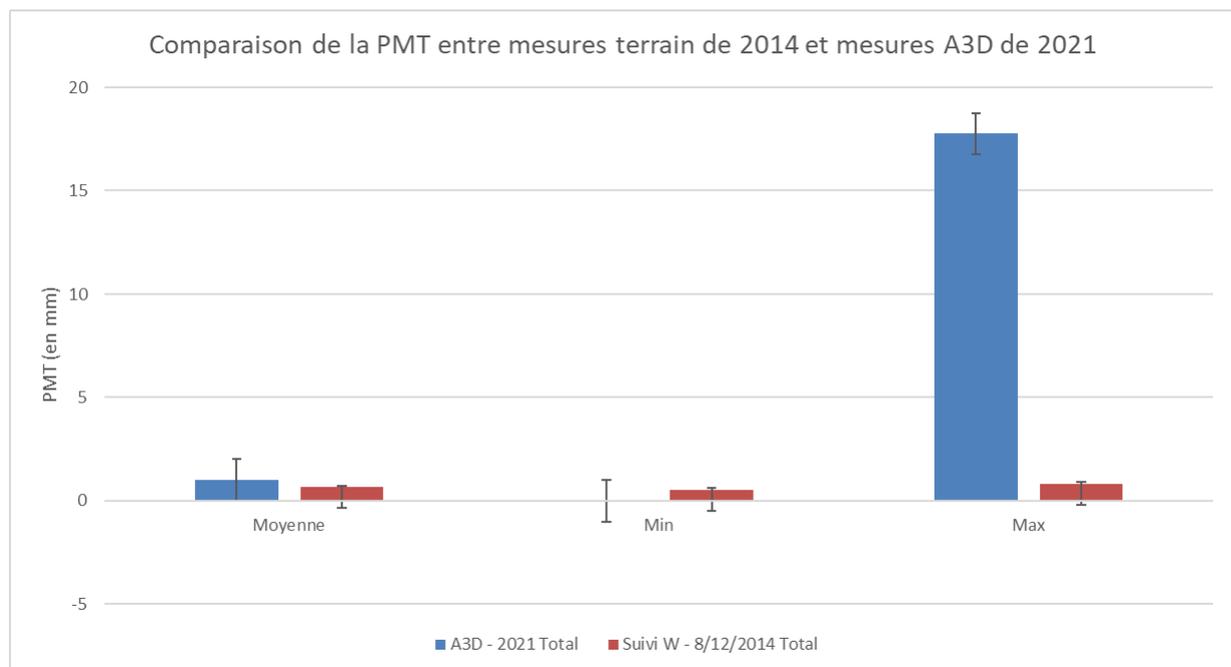
Graphique 27 : Comparaison de la PMT en fonction de l'âge et du type de mesures

L'analyse de ce graphique permet de conclure que les valeurs moyennes de PMT à 7 ans mesurés par l'Aigle 3D sont assez différentes des valeurs mesurées à 6 mois lors du suivi de chantier innovant (essais à la tache de sable). Cela peut s'expliquer soit par le fait que les outils de mesures sont différents, soit par l'évolution de la chaussée au cours du temps.
