Projet National de recherche et développement

RAPPORT DE RECHERCHE / LIVRABLE

**Application d'une méthodologie de
traitement de données dans le cadre de
l'étude de la durabilité des couches de surface**

DVDC/R/046

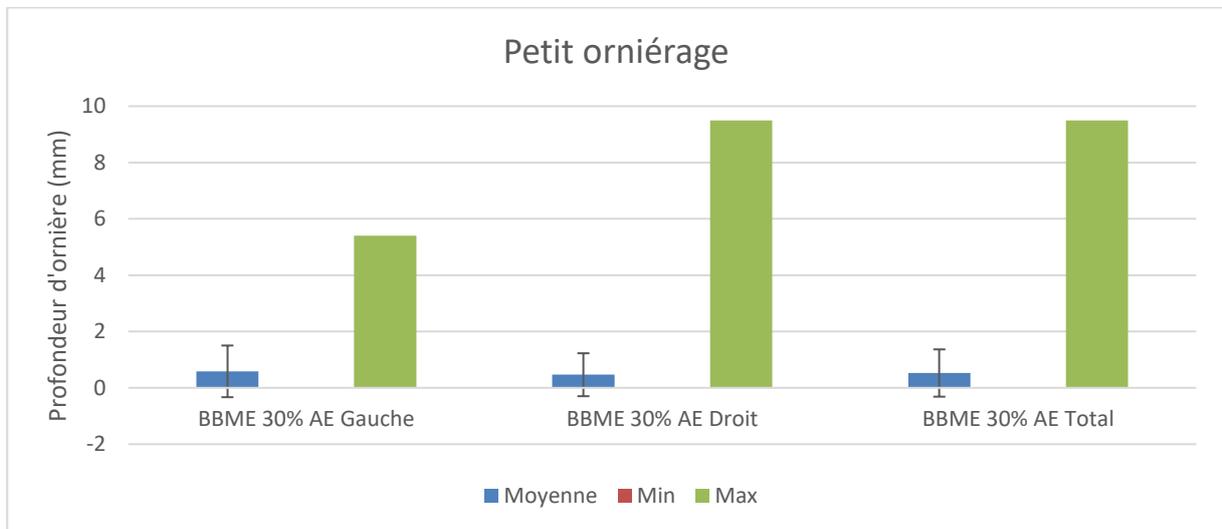
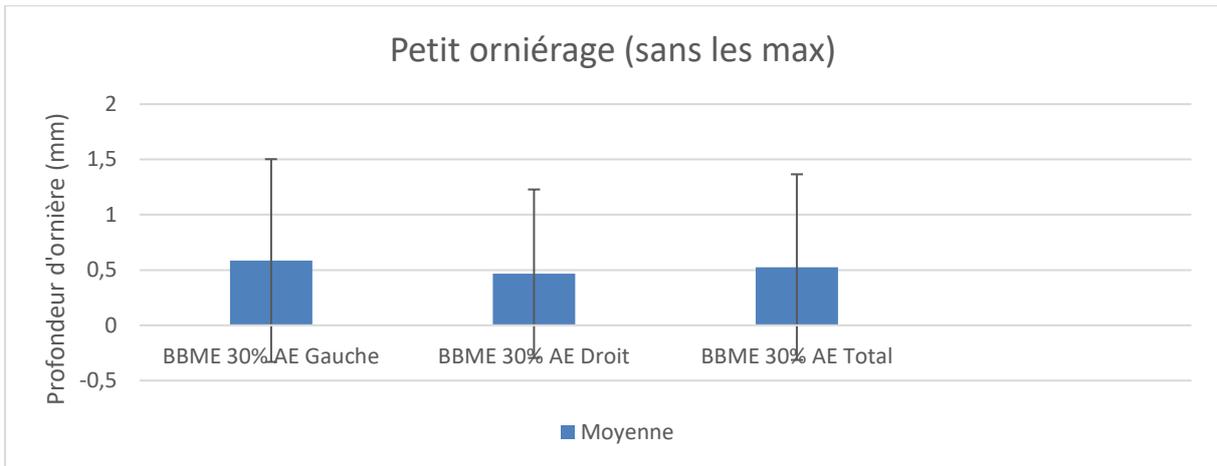
Graphique 28 : Profondeur de petit orniérage (en mm) par planche

Graphique 29 : Profondeur de petit orniérage (en mm) par planche (sans les maxi)

Dans le cas du site de la RD730, les mesures réalisées par l'A3D donnent des valeurs de profondeurs d'orniérage extrêmement faibles, (inférieures à 0,6 mm en moyenne) qui témoignent probablement d'une bonne assise et d'une couche de roulement adaptée au trafic rencontré sur cette section depuis sa création. A priori, cette section de route n'a fait l'objet d'aucun entretien depuis la réalisation de la couche de roulement en 2015.

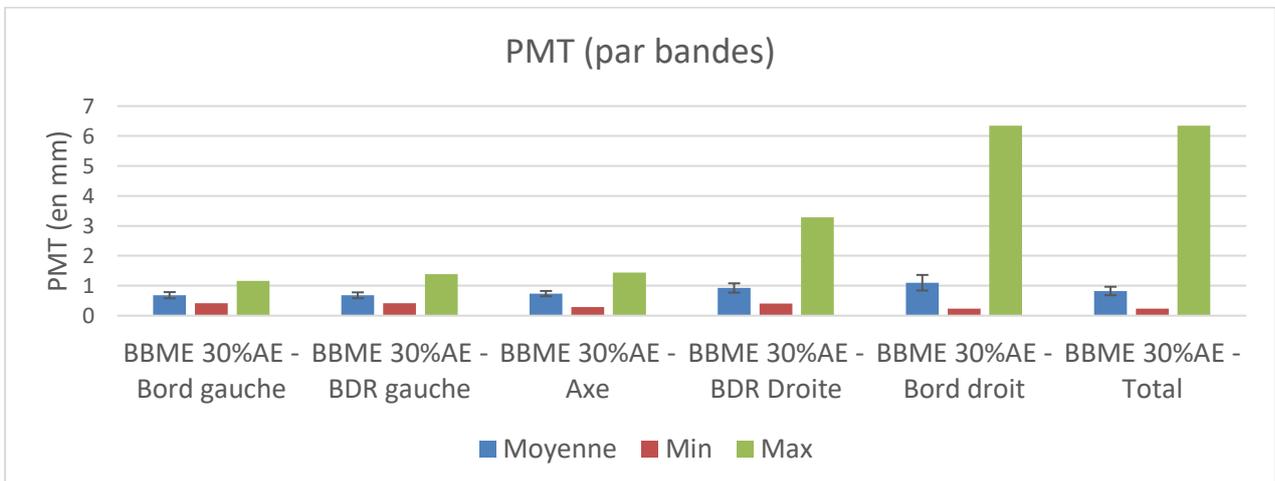
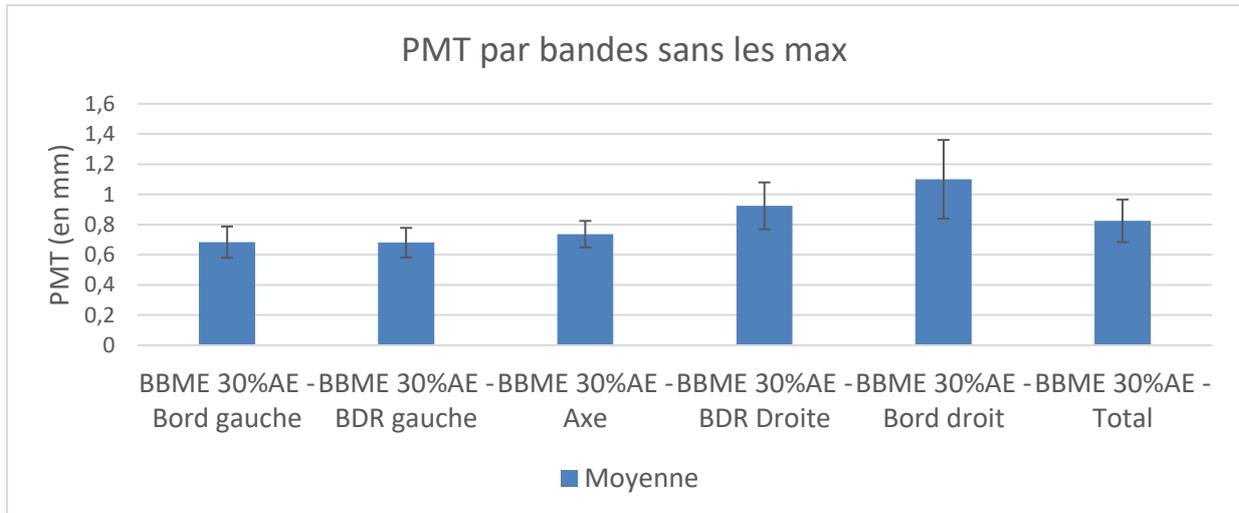
Graphique 30 : Valeurs de PMT en BDR et en Axe

Graphique 31 : Valeurs de PMT en BDR et en Axe (sans les maxi)

Les valeurs moyennes de PMT sont relativement élevées (>0,68 mm) et témoignent d'une macrotexture encore plutôt bonne.

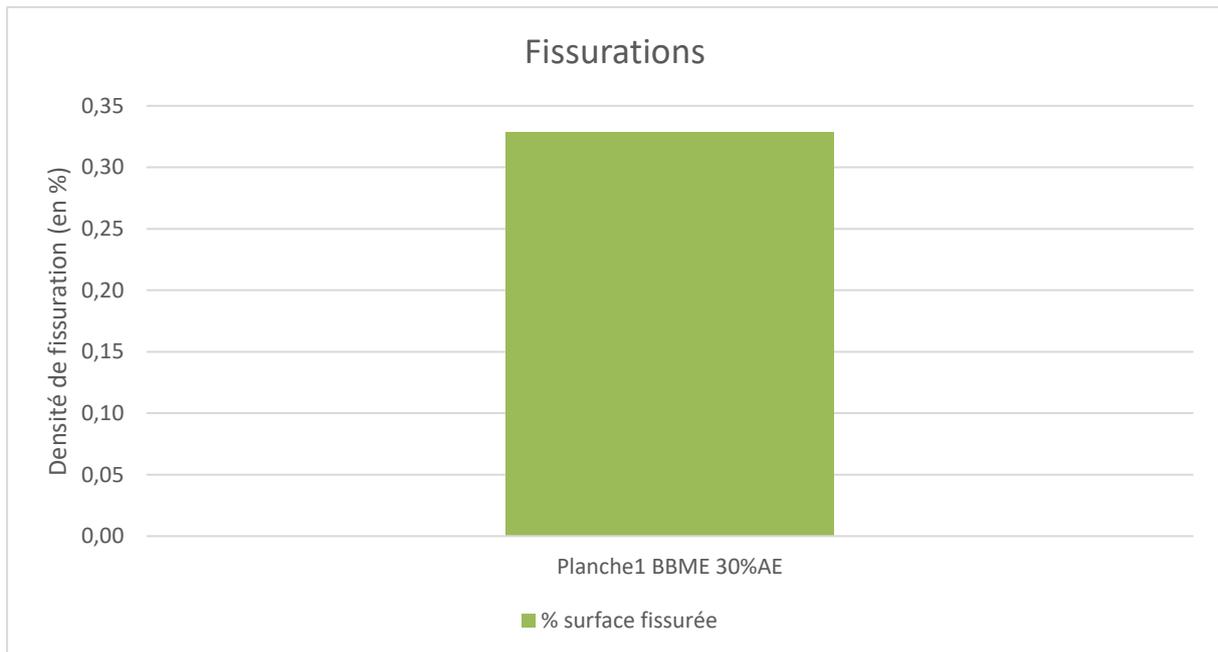
Graphique 32 : Pourcentage de zones fissurées pour chaque planche pour le cas du site de la RD84

On peut dans un premier temps constater que le taux de fissuration est très faible pour cette planche ($< 0,35\%$).

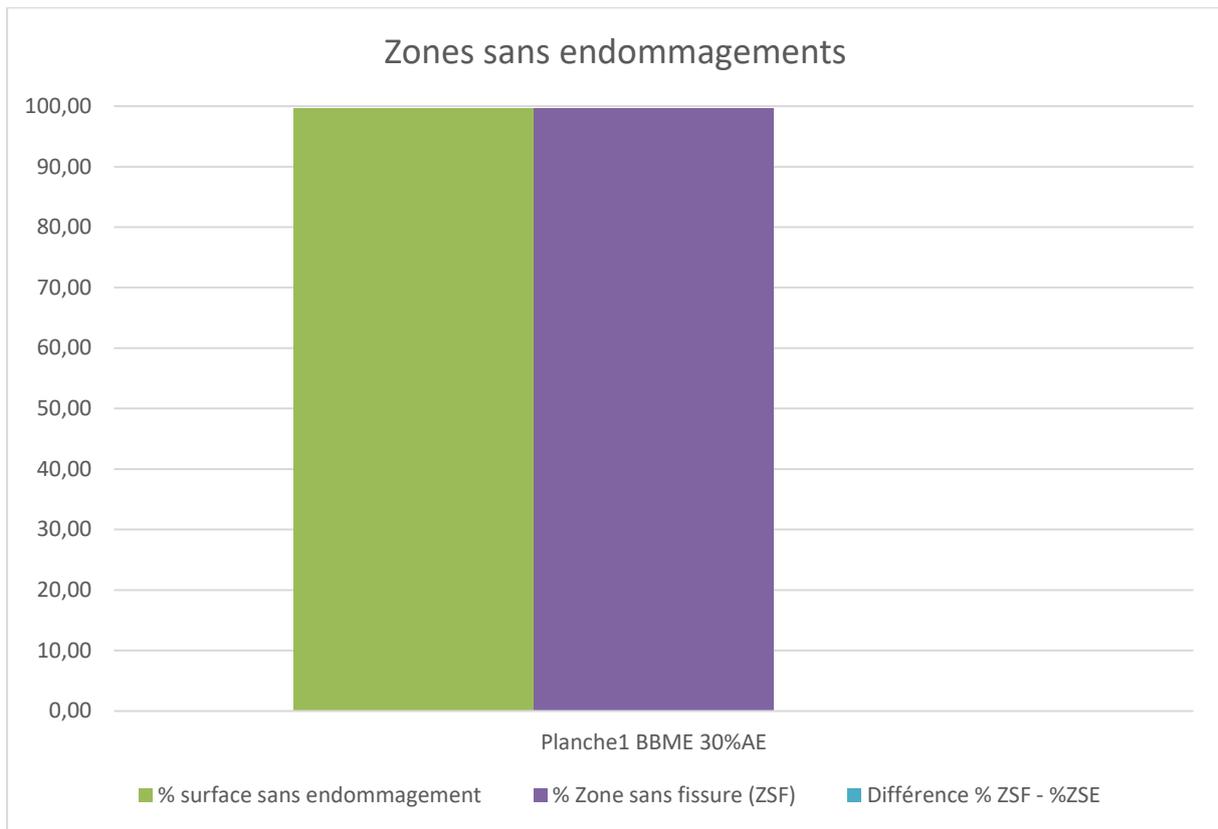
Graphique 33 : Proportion surfacique de route ne présentant aucune dégradation pour chaque planche

Dans le cas du site de la RD730, les proportions de zone sans dégradations sont toutes supérieures à 99% de la surface totale pour les planches expérimentales réalisées en 2015.

L'on peut également voir que la proportion de zone sans endommagement est quasiment égale à la proportion de zone sans fissure. Ceci est assez logique puisqu'on a vu précédemment qu'il n'y avait pas de raveling et très peu d'orniérage.

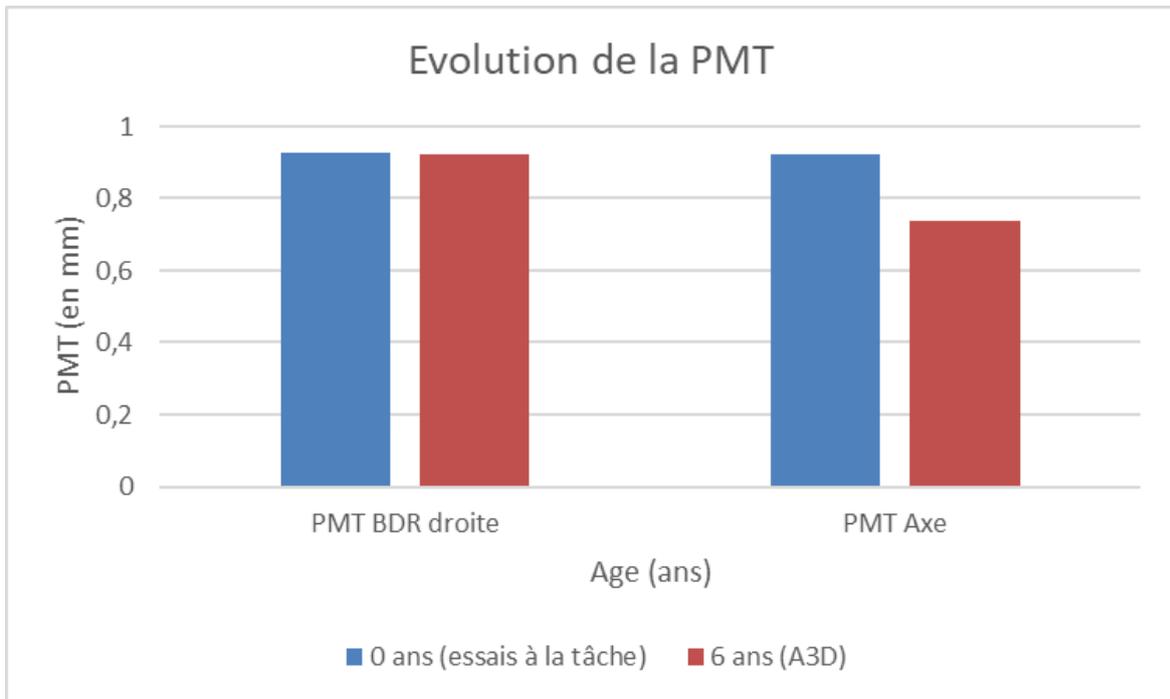
Graphique 34 : Comparaison de la PMT en fonction de l'âge et du type de mesures

L'analyse de ce graphique permet de conclure que les valeurs moyennes de PMT à 6 ans mesurés par l'Aigle 3D en bandes de roulement droite sont très proches de celles mesurées lors du suivi de chantier innovant (essais à la tache de sable). Par contre, les valeurs moyennes de PMT à 6 ans mesurés par l'Aigle 3D en axe sont un peu inférieures à celles mesurées lors du suivi de chantier innovant. Cette différence peut s'expliquer, soit par le fait que les outils de mesures sont différents, soit par l'évolution de la chaussée au cours du temps.

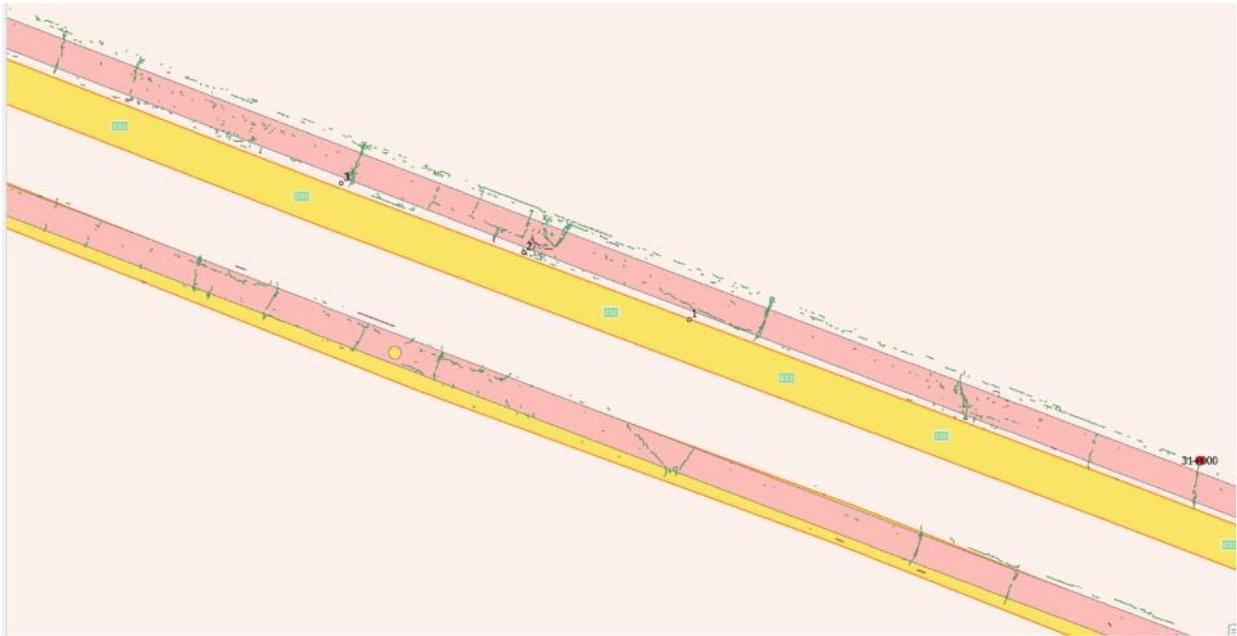
Par ailleurs, le raveling et l'orniérage semblent très faibles. Par contre, les fissures sont nettement visibles. Il n'est pas possible de distinguer facilement les démarcations entre les différentes planches, car il y a de nombreuses fissures transversales.

Figure 27 : Exemple de visualisation des résultats A3D (en vert, les fissures)

Aussi, une visite sur le terrain, avec le gestionnaire du réseau s'avère indispensable pour s'assurer de la bonne localisation des différentes planches telles qu'indiquées dans les rapports de suivi.

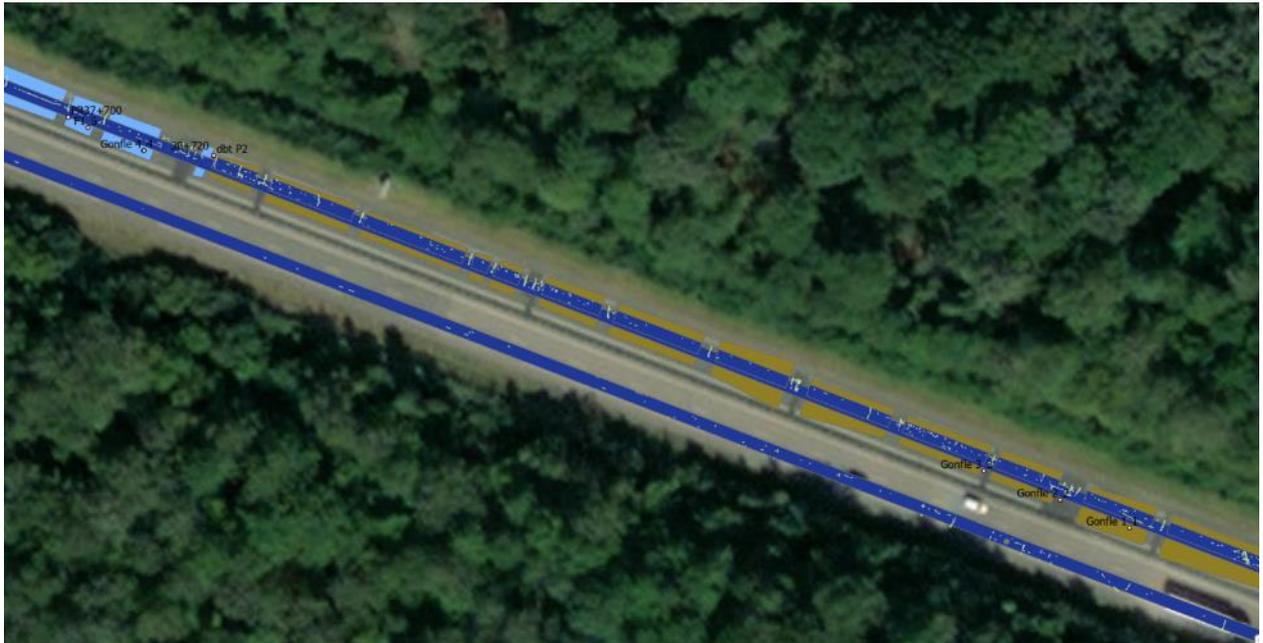
Figure 29 : Découpage des planches expérimentales suite à la « visite » virtuelle du 28 avril 2022

L'examen des données issues de l'Aigle 3D et en particulier les fissures, permet de vérifier que la localisation de ces planches après visite coïncide parfaitement avec la réalité du terrain.

Par ailleurs, les phénomènes de « gonfles » observés, principalement sur les 2 planches situées sur la partie basse du tracé (BBM Tiède + 30% AE et BBM Tiède), étant des dégradations d'origines structurelles, il a été réalisé des masques pour ôter ces zones de l'emprise de l'étude.

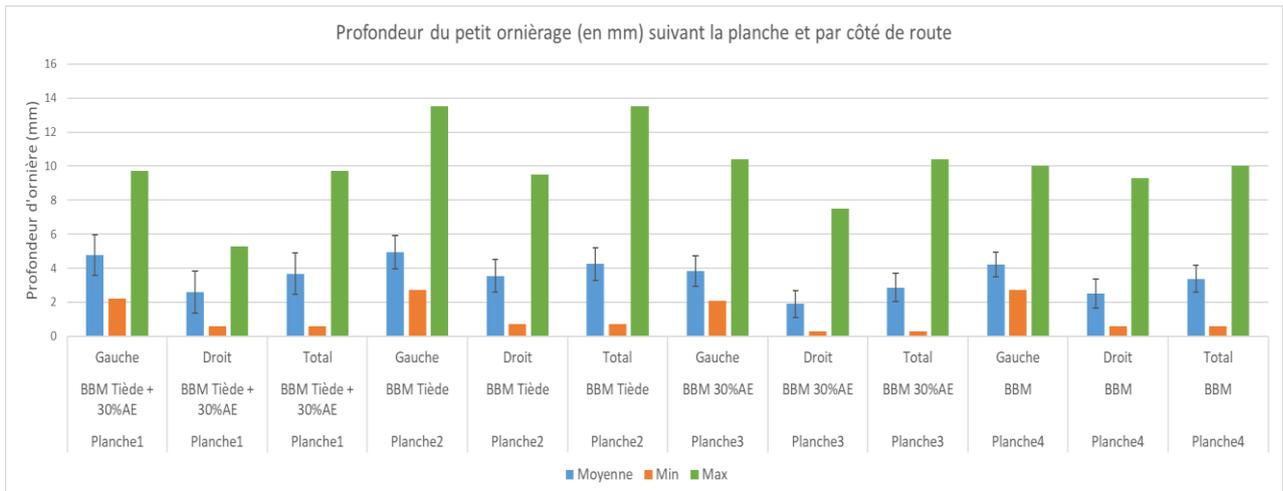
Graphique 35 : Profondeur de petit ornièrage (en mm) par planche

Dans le cas du site de la RN4, les mesures réalisées par l'A3D donnent des valeurs de profondeurs d'ornièrage extrêmement faibles (inférieures à 5 mm en moyenne) qui témoignent probablement d'une bonne assise et d'une couche de roulement adaptée au trafic rencontré sur cette section depuis sa création. En effet, on peut rappeler que cette section de route n'a fait l'objet d'aucun entretien depuis la réalisation de la couche de roulement en 2008.

Par conséquent, il n'est pas exclu que les profondeurs d'ornièrage plus importantes rencontrées sur les planches 1 et 2 proviennent de désordres structurels plutôt que de la nature des couches de roulement.

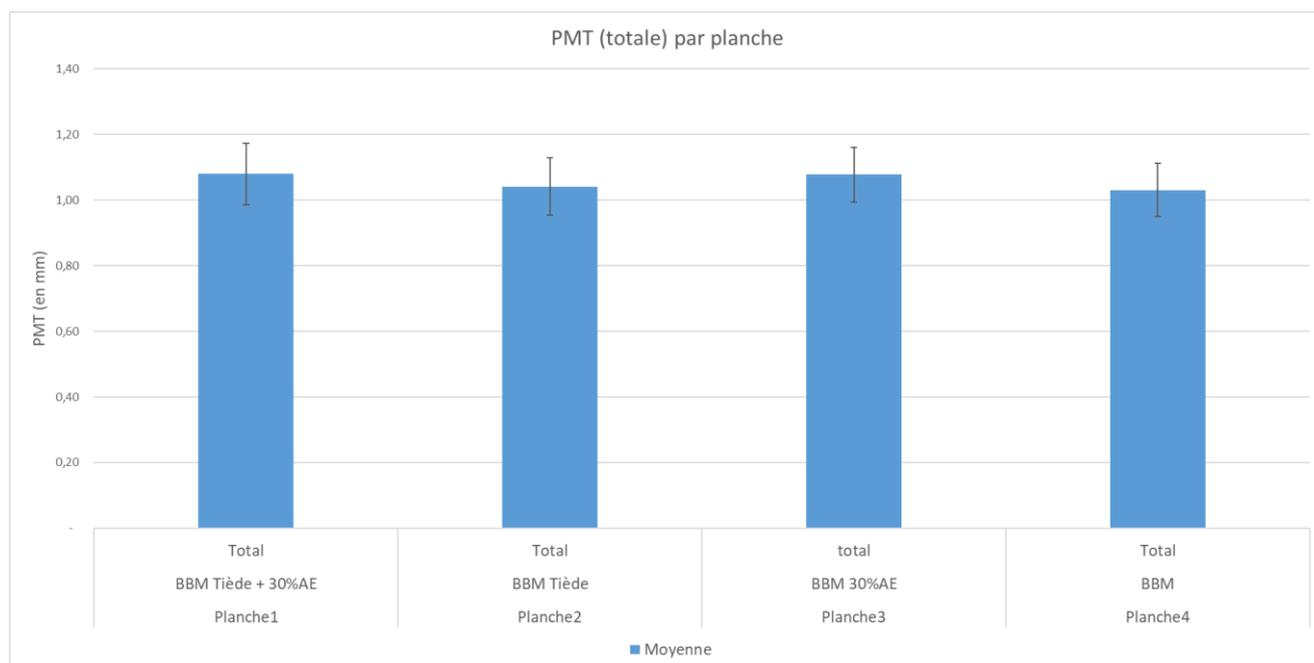
Graphique 36 : Valeurs de PMT pour chaque planche

Comme pour l'orniérage petit rayon, les valeurs moyennes de PMT sur les 4 planches sont relativement élevées (> 1 mm) et témoignent d'une macrotexture encore plutôt bonne.

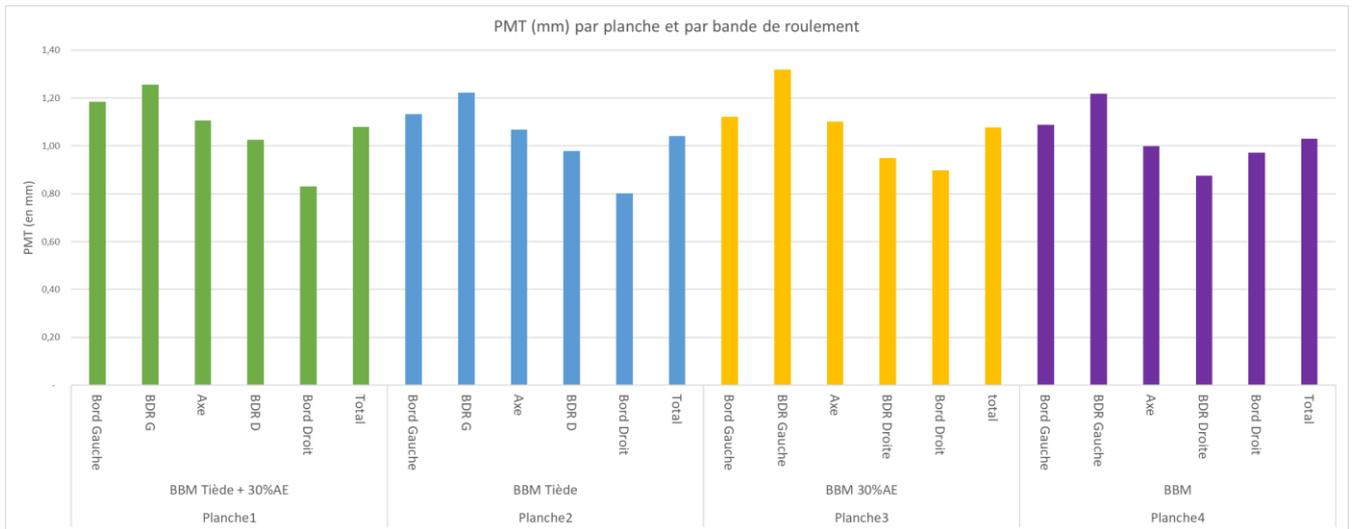
Graphique 37 : Valeurs de PMT pour chaque planche et pour chaque bande de roulement

D'une manière générale, on constate que les valeurs moyennes de PMT sont un peu plus élevées en BDR gauche qu'en bord droit.

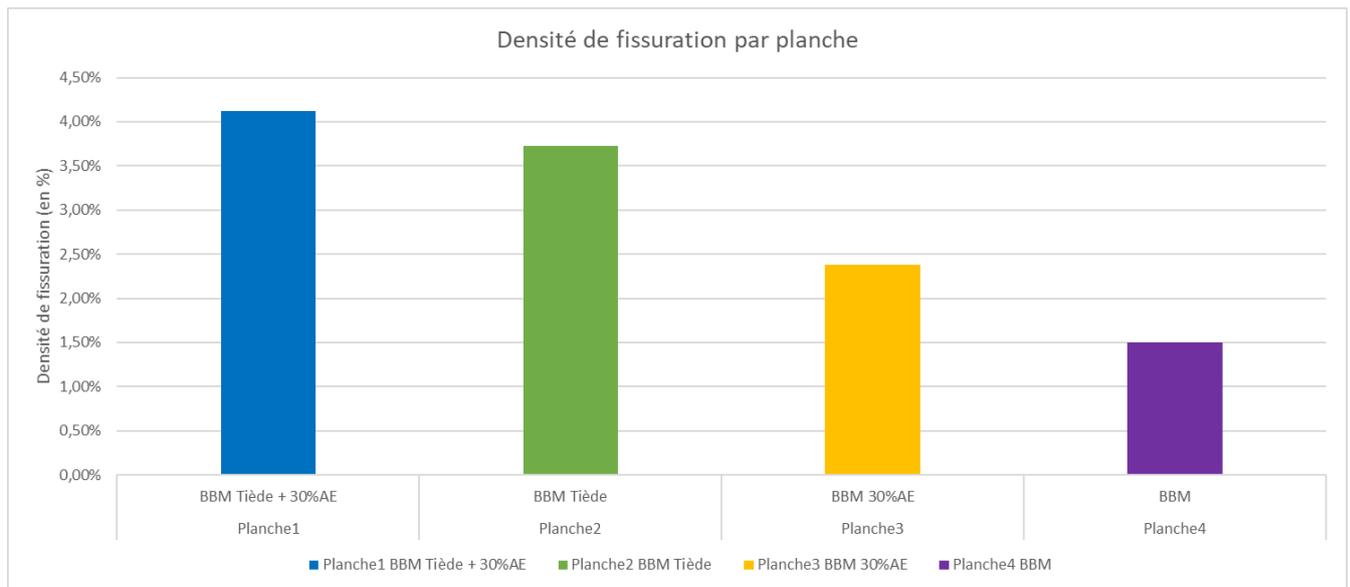
Graphique 38 : Pourcentage de zones fissurées pour chaque planche pour le cas du site de la RN4

On peut dans un premier temps constater que le taux de fissuration est globalement faible pour l'ensemble des planches étudiées (< 5%).

On constate que les planches 1 et 2 (enrobés tièdes) présentent plus de fissures que les planches 3 et 4 (enrobés à chaud).

Par conséquent, il n'est pas exclu que les densités de fissures plus importantes rencontrées sur les planches 1 et 2 proviennent de désordres structurels plutôt que de la nature des couches de roulement.

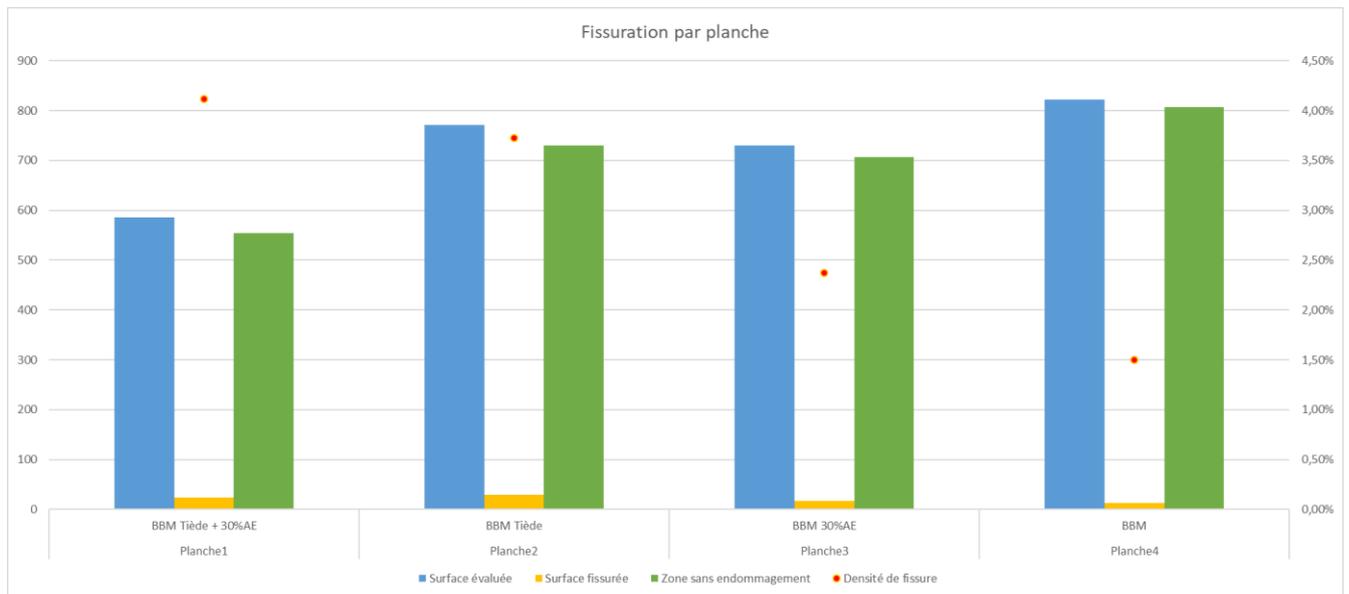
Graphique 39 : Proportion surfacique de route ne présentant aucune dégradation pour chaque planche et en fonction de la technique de couche de roulement utilisée

Dans le cas du site de la RN4, les proportions de zone sans dégradations sont toutes supérieures à 90% de la surface totale pour les planches expérimentales réalisées en 2008.

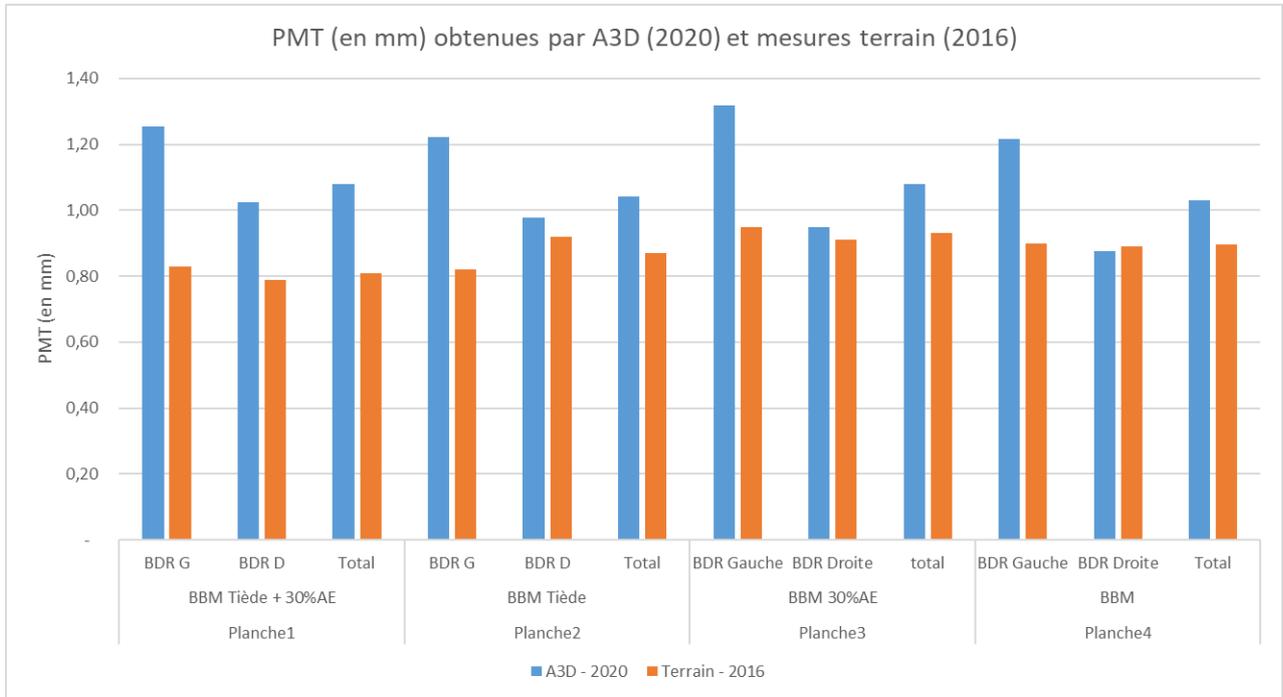
Graphique 40 : Evolution de la PMT en fonction de l'âge et de la technique de mesure pour chaque planche

L'analyse de ce graphique permet de conclure que les valeurs moyennes de PMT mesurées par l'Aigle 3D en 2020 sont assez proches des valeurs mesurées en 2016 lors des suivis de chantier innovant (essais à la tache de sable), bien que les outils et les dates de mesure soient très différents.

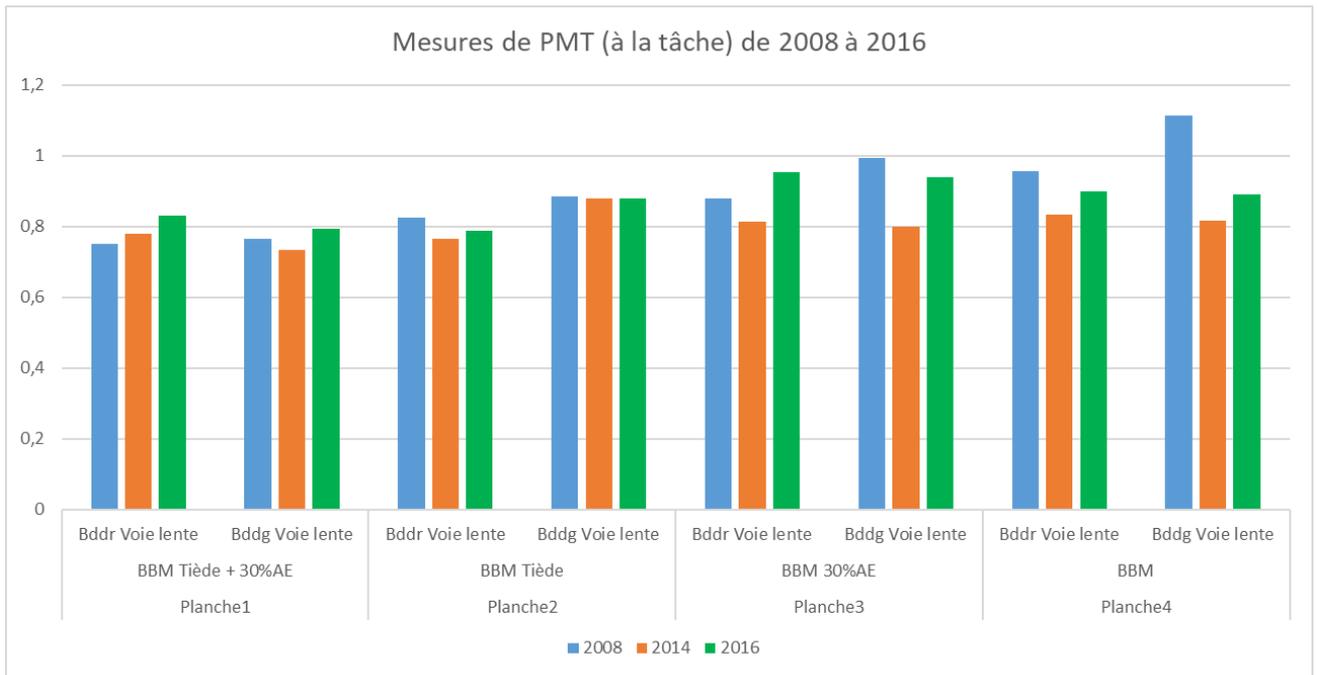
Graphique 41 : Evolution de la PMT en fonction de l'âge pour chaque planche (suivi des travaux)

Comme le montre le graphique ci-dessous, les valeurs obtenues au cours des différents suivis de 2008 à 2016 ne semblent pas montrer d'évolutions significatives de la macrotexture au cours du temps :

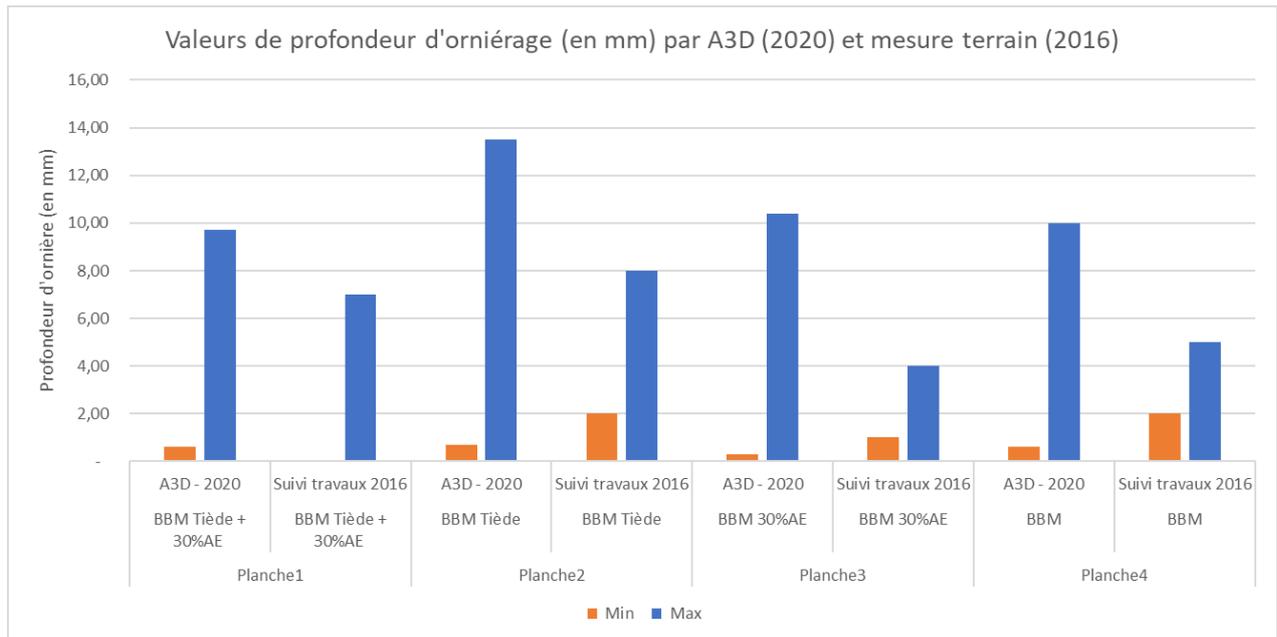
Graphique 42 : Profondeur d'orniérage en fonction de l'âge et de la technique de mesure pour chaque planche

A l'inverse, les profondeurs maximales étant parfois élevées, il y a de plus grandes disparités entre les profondeurs d'orniérage obtenues avec l'Aigle 3D et la règle. On constate que les profondeurs maximales d'orniérage obtenues avec l'Aigle 3D sont légèrement supérieures à celles obtenues avec la règle, mais tout en étant du même ordre de grandeur.

Pour l'orniérage petit rayon, on constate que les mesures Aigle 3D confirment les relevés terrain, à savoir la section ne présente que très peu d'orniérage. Comme nous l'avons vu précédemment, l'indicateur le plus déterminant pour comparer l'évolution des sections au cours du temps semble être la fissuration.

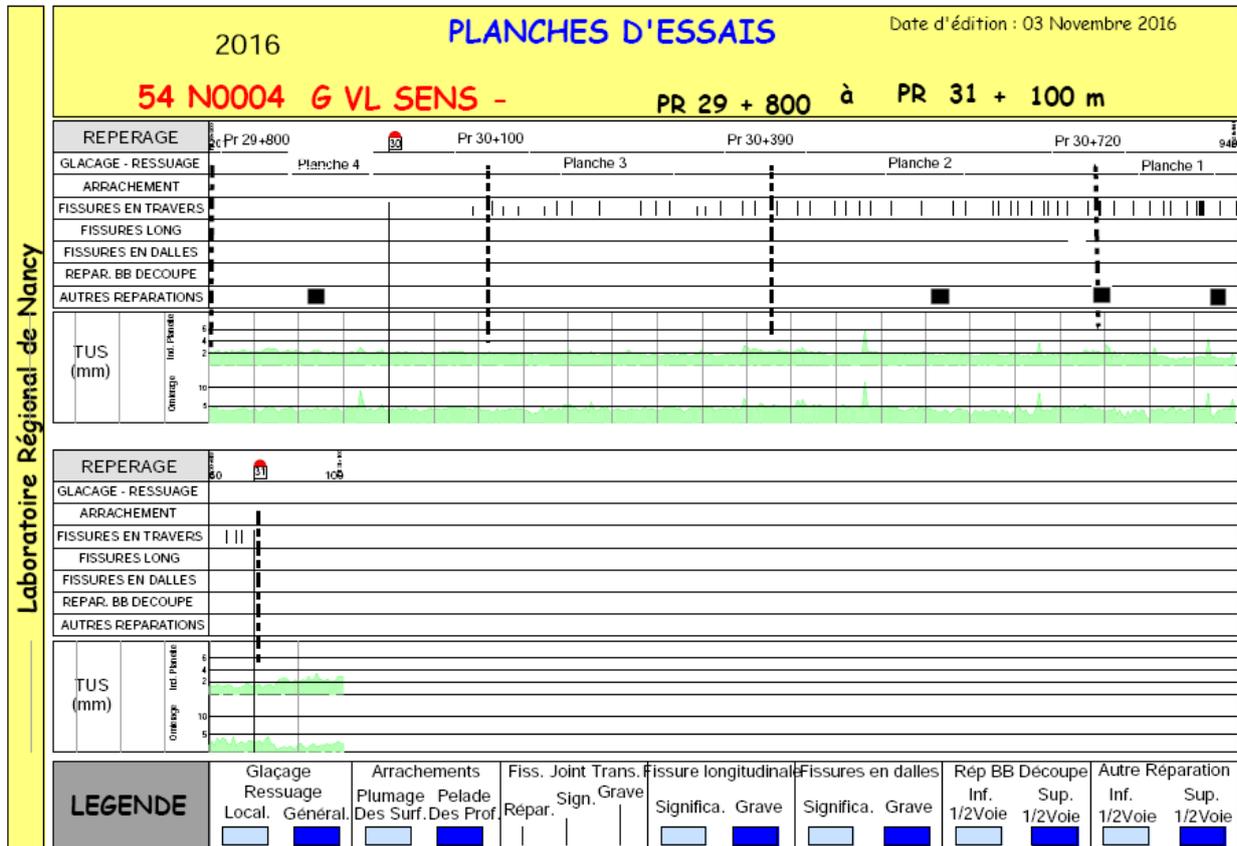
Figure 31 : Schéma itinéraire établi à partir des données Aigle RN en 2016

Ce schéma itinéraire montre la présence d'un nombre important de fissures transversales, notamment sur les planches 1, 2 et 3.

Il ne semble pas y avoir de fissures longitudinales.

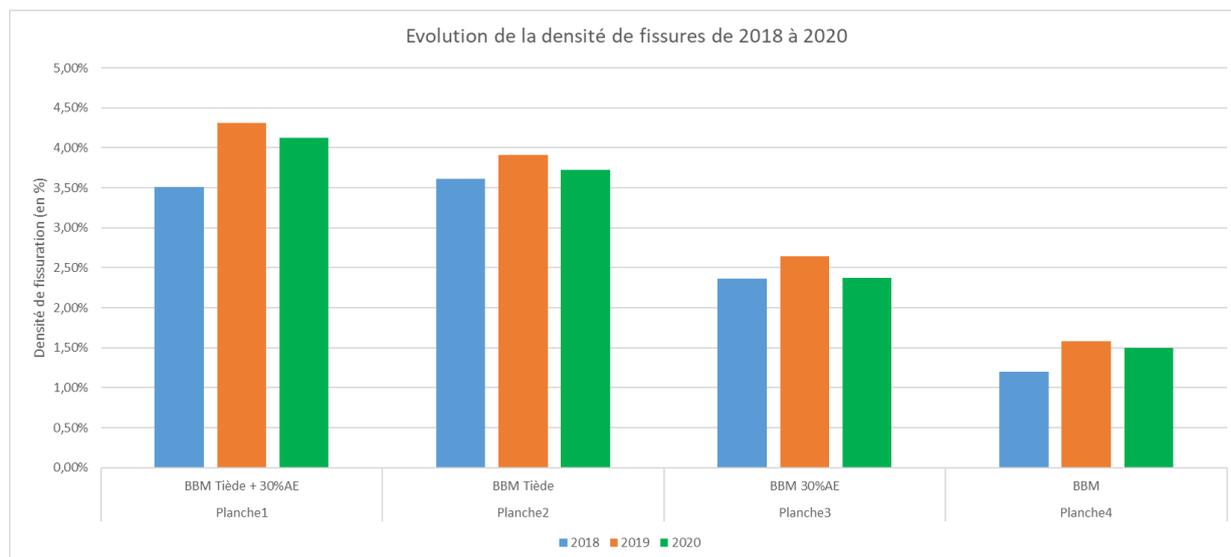
Graphique 43 : Evolution de la densité de fissures mesurée par l'Aigle 3D de 2018 à 2020 pour chaque planche

On constate que la densité de fissuration est légèrement plus élevée en 2019 qu'en 2018, ce qui traduit une légère détérioration de la chaussée qui correspond à son vieillissement normal.

Par contre, entre 2019 et 2020, nous avons une très légère diminution de la densité de fissures, ce qui, en l'absence de travaux sur la chaussée, n'est pas l'évolution attendue. Toutefois, l'écart est de l'ordre de 0,1 % de la surface ce qui est faible.

Par contre, on observe la même évolution de la densité de fissures quelles que soient les planches.

Cette diminution de fissures entre 2019 et 2020 s'explique probablement par des biais de mesures ou par les limites de répétabilité des mesures effectuées à l'aide de l'Aigle 3D.

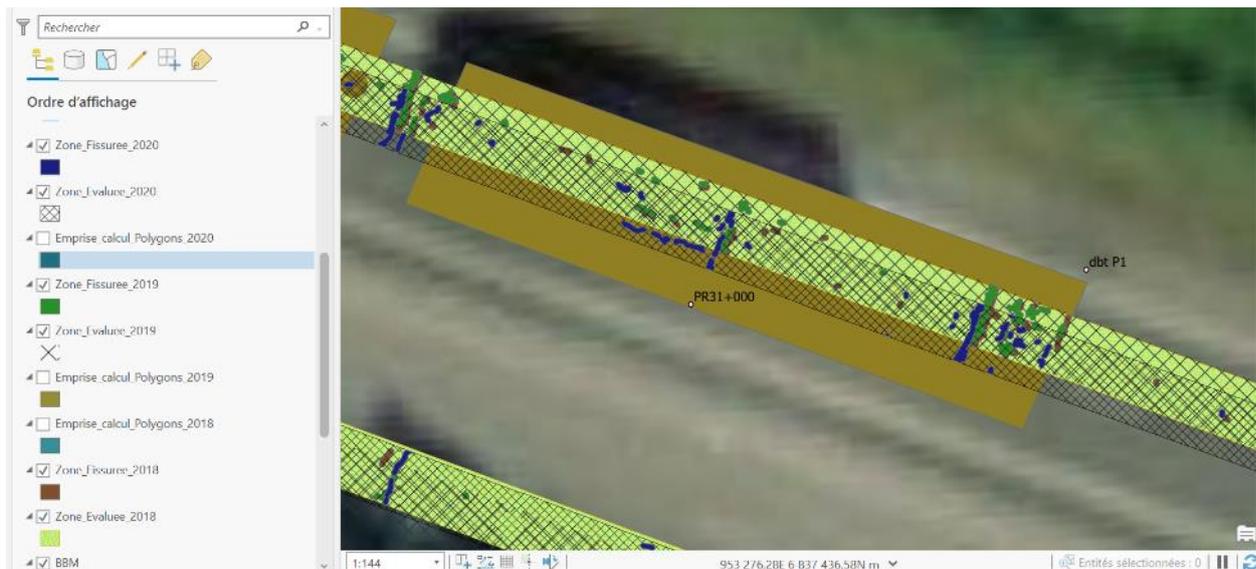
Figure 32 : Superposition des données Aigle 3D des années 2018 à 2020

On constate sur cette carte que la trace (zone évaluée) de l'Aigle 3D est quasiment la même en 2018 qu'en 2019 et que ces 2 couches se superposent exactement. A l'inverse, la trace de l'Aigle 3D en 2020 ne se superpose pas avec les traces de 2018 et 2019. On constate un décalage d'environ 80 cm entre les 2 traces.

Ceci aurait pu expliquer le résultat incohérent au niveau des densités de fissures calculées entre 2020 et 2019, mais en réalité, comme nous avons une approche calculatoire indépendante de la localisation des tracés, cela ne change rien au résultat final.

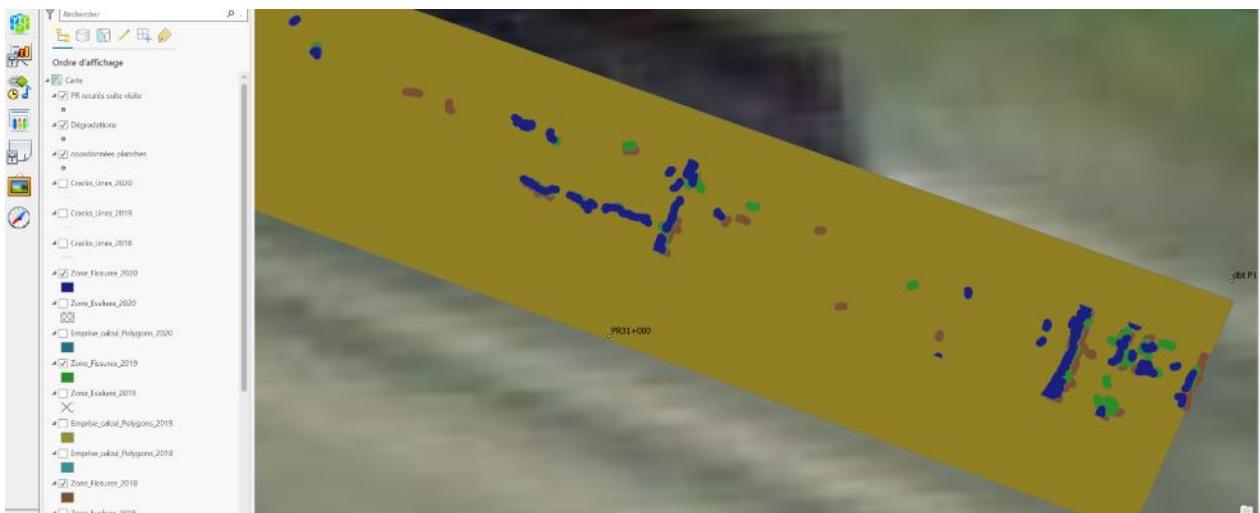
Figure 33 : Superposition des zones fissurées relevées par l'Aigle 3D des années 2018 à 2020

En observant les zones fissurées relevées par l'Aigle en 2019 et en les comparant avec celles de 2020, on constate qu'effectivement, si l'Aigle 3D a relevé beaucoup de fissures en 2020 qui apparaissent déjà en 2019, il s'avère également que certaines fissures qui apparaissent en 2019 n'apparaissent pas en 2020, ni en 2018.

L'inverse est également vrai à certains endroits.

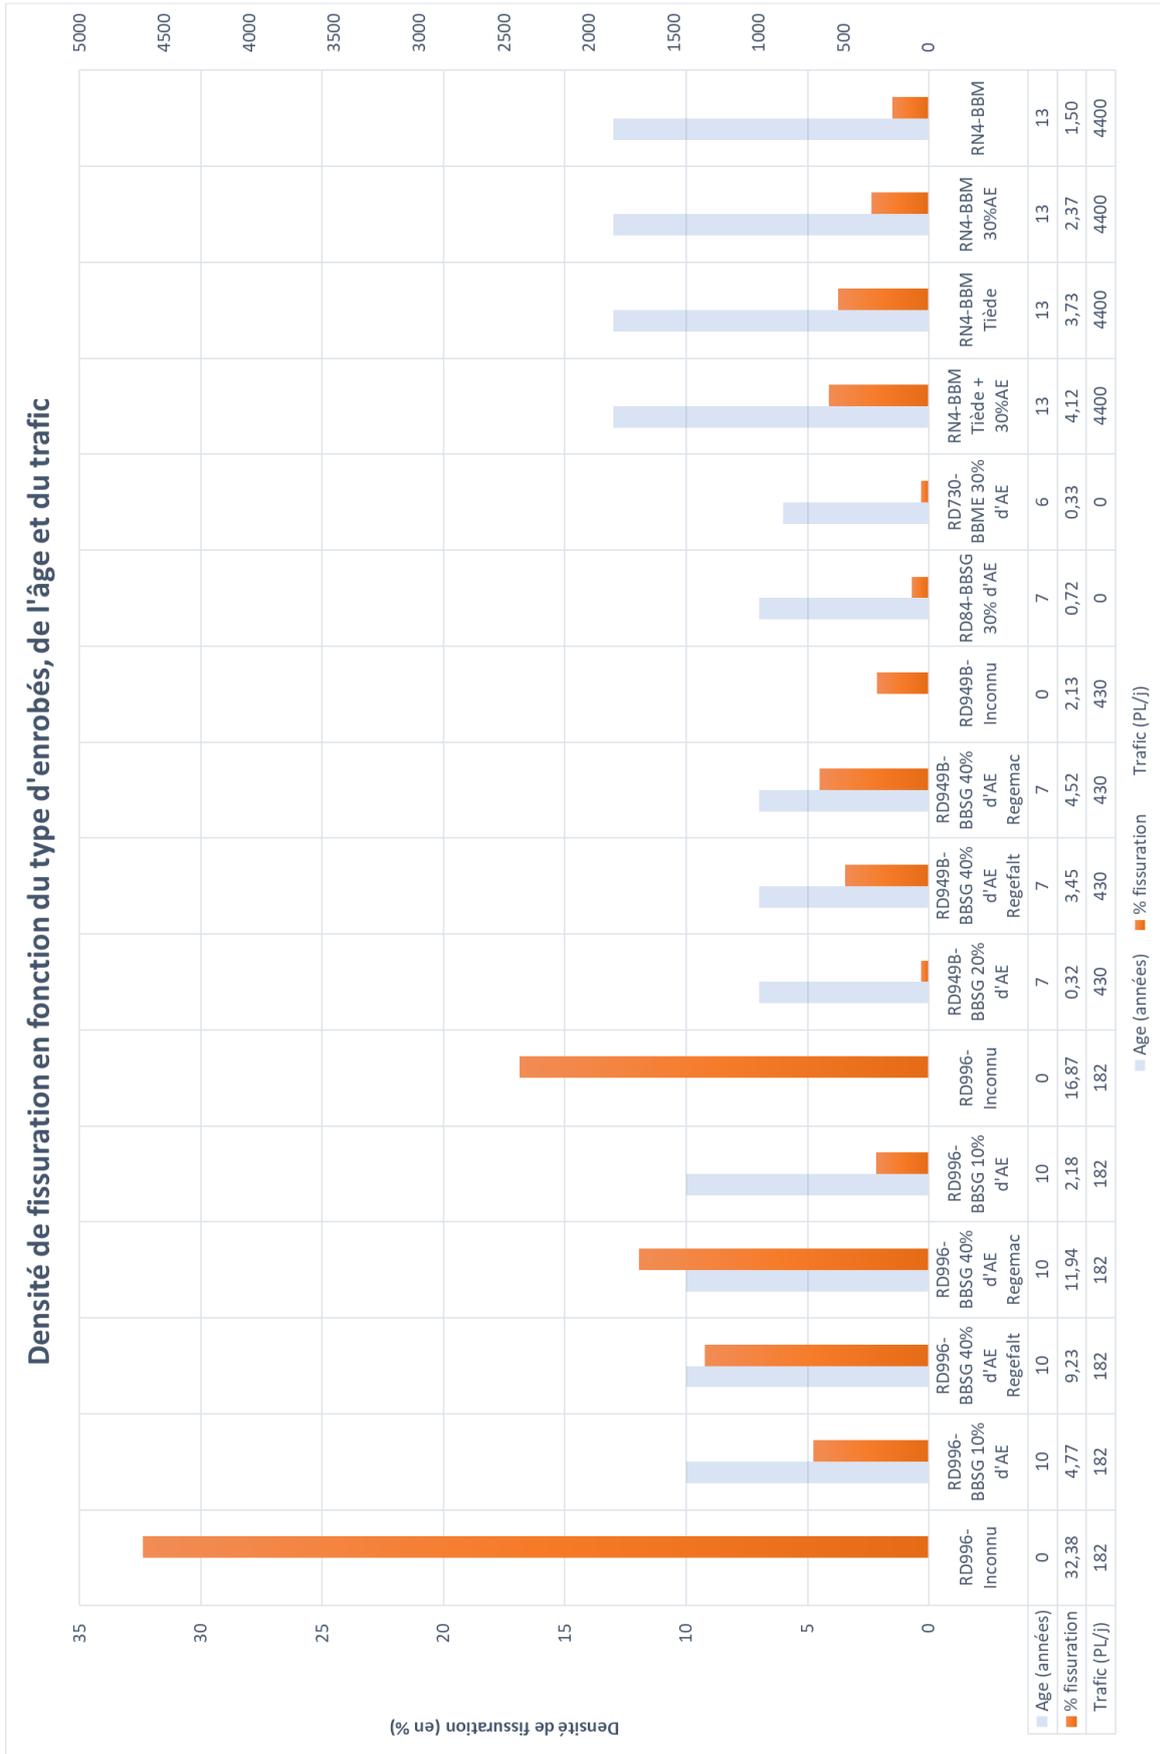
Figure 43 : Graphique synthétique des densités de fissuration observées sur les sections du projet

Les observations effectuées sur le descripteur fissures ne mettent pas en évidence de différences flagrantes de densité de fissures entre les planches comportant des additifs régénérant (Régémac, Régéfalt) et celles n'en comportant pas.

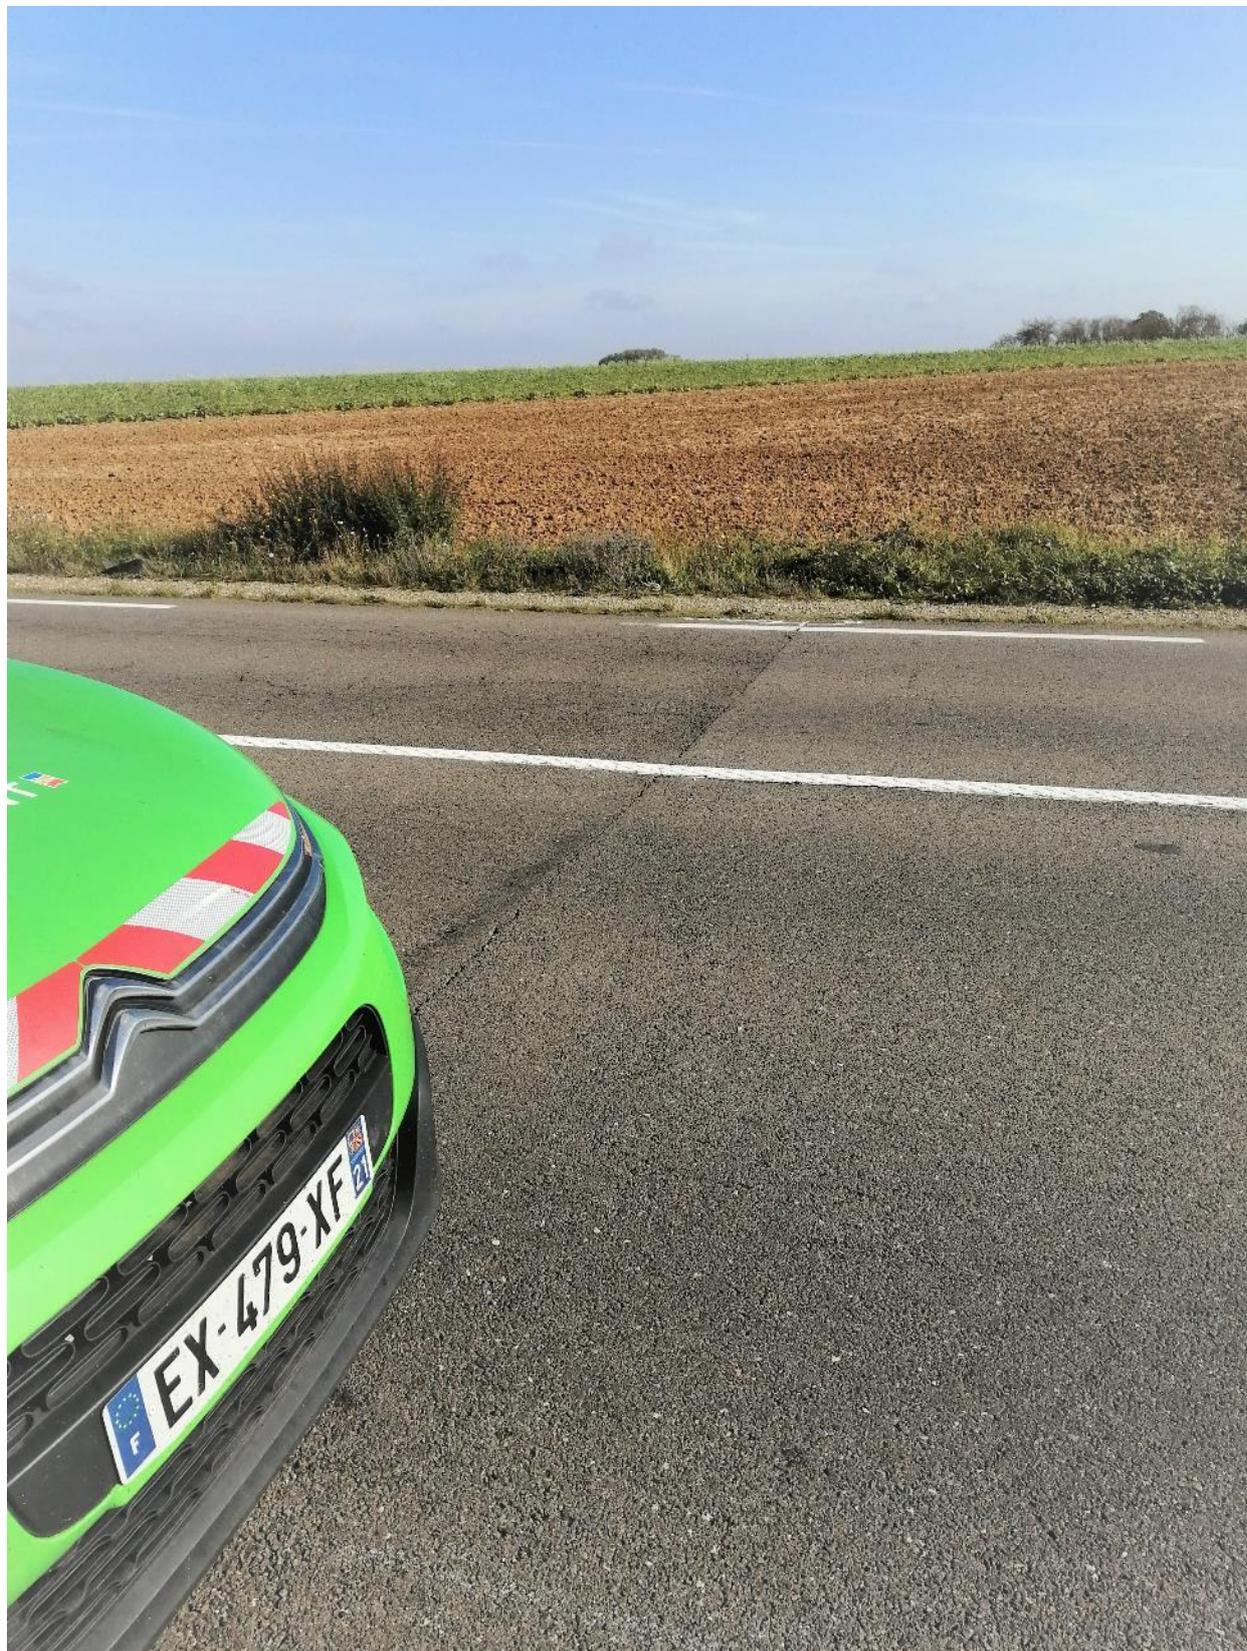
A gauche de la fissure transversale, planche BBSG Regefalt à 40% d'AE présentant une densité de fissuration globale d'environ 9 %.

A droite du joint, planche témoin BBSG à 10% d'AE avec une densité de fissuration globale d'environ 2 %.
