Projet National de recherche et développement

RAPPORT DE RECHERCHE / LIVRABLE

**Application d'une méthodologie de
traitement de données dans le cadre de
l'étude de la durabilité des couches de surface**

DVDC/R/046

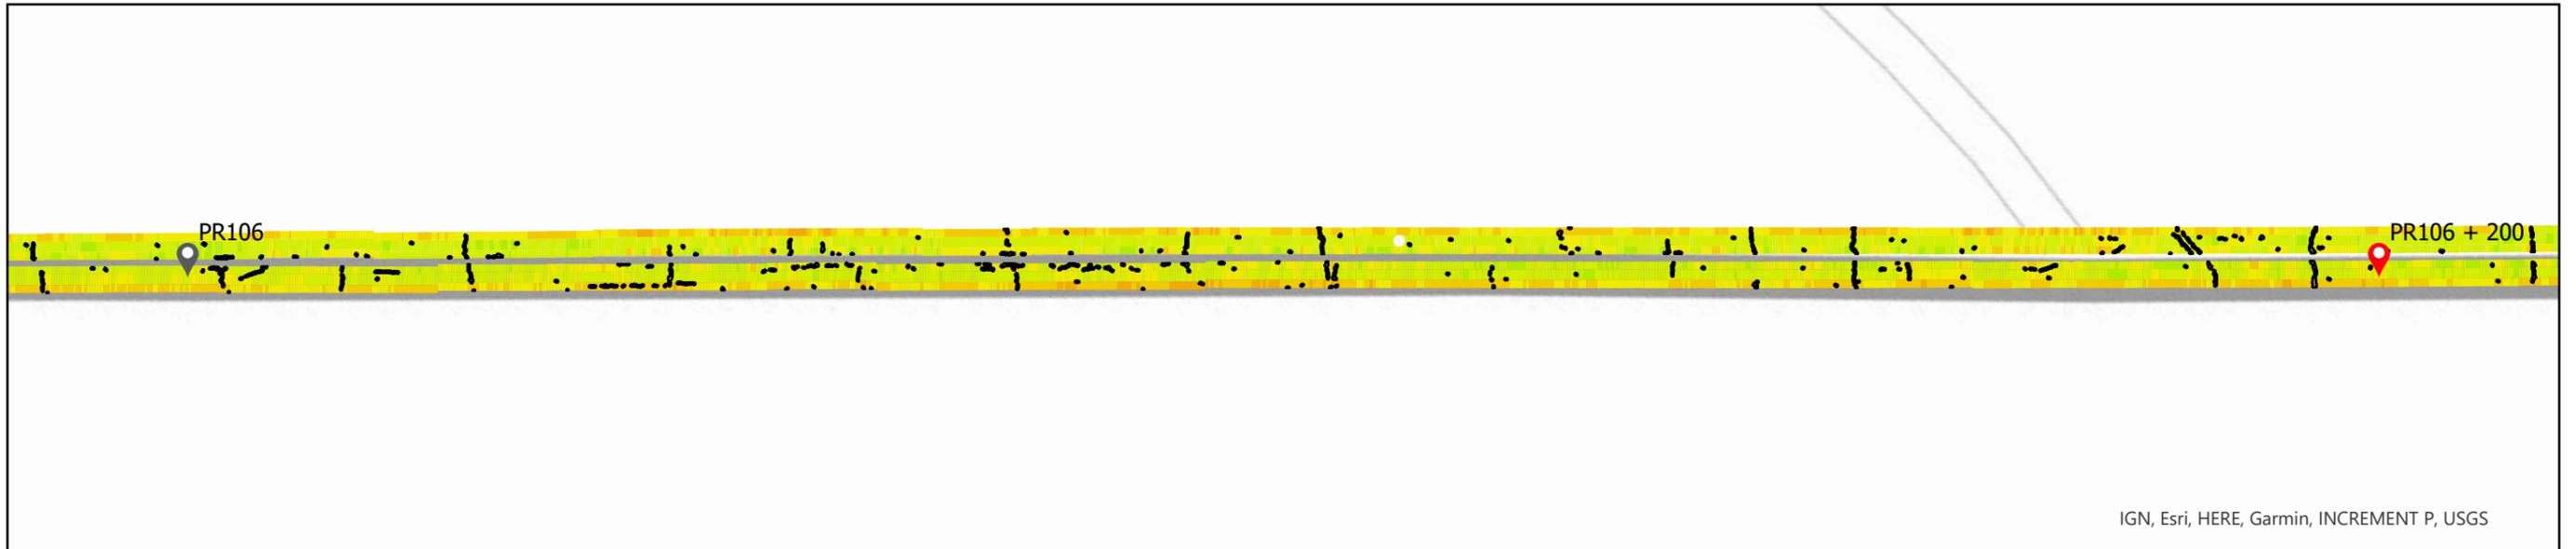
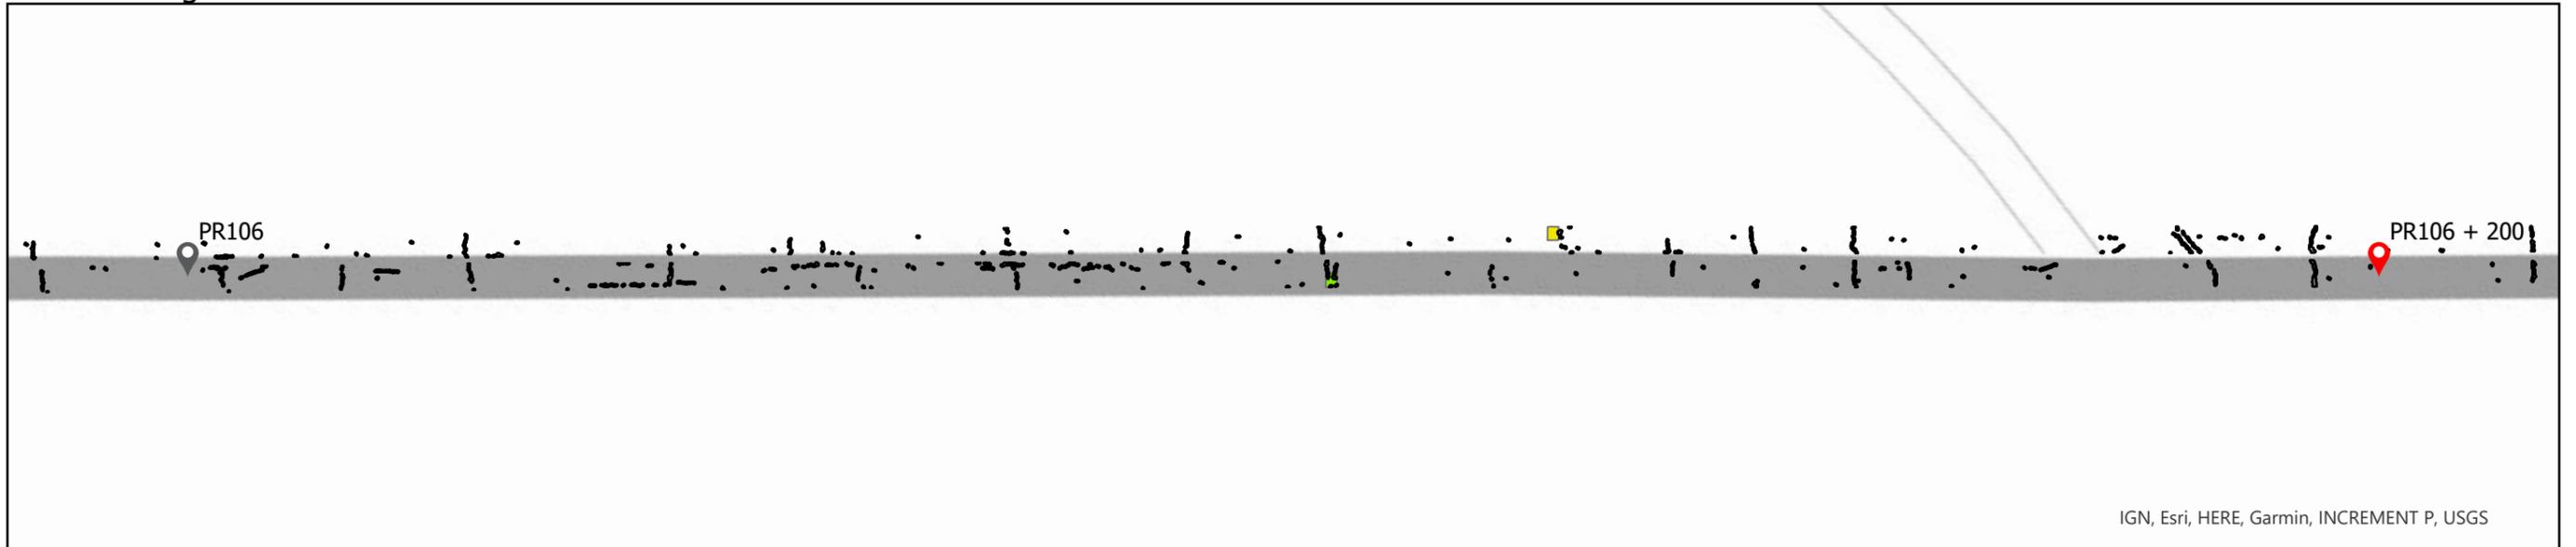
PR106 au PR106 + 200

Petit orniéage

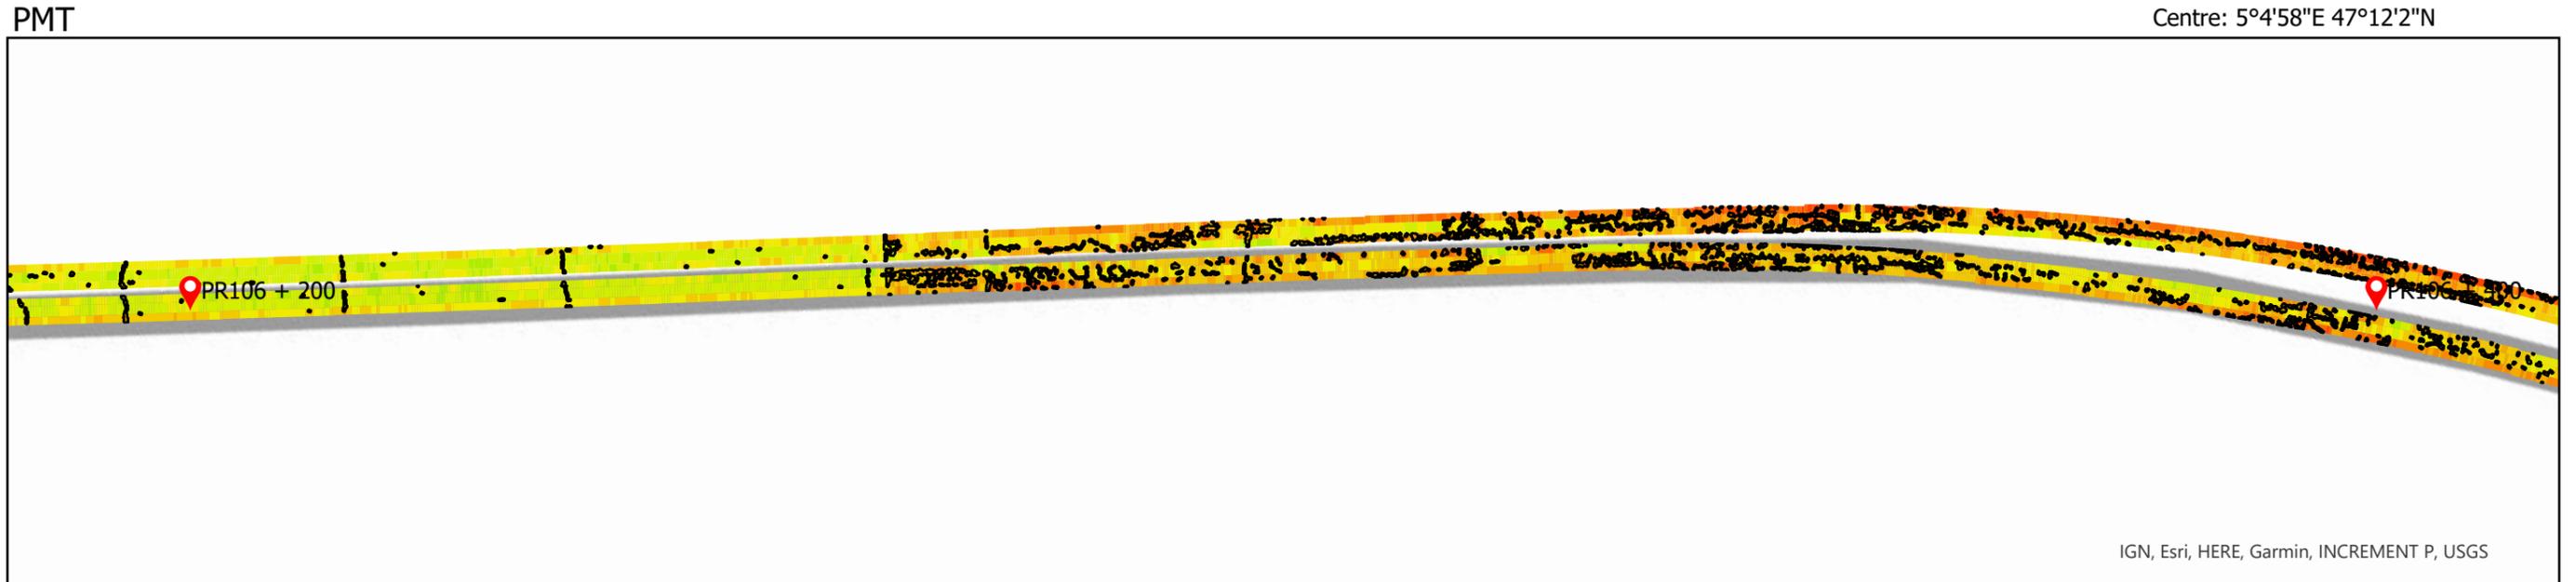
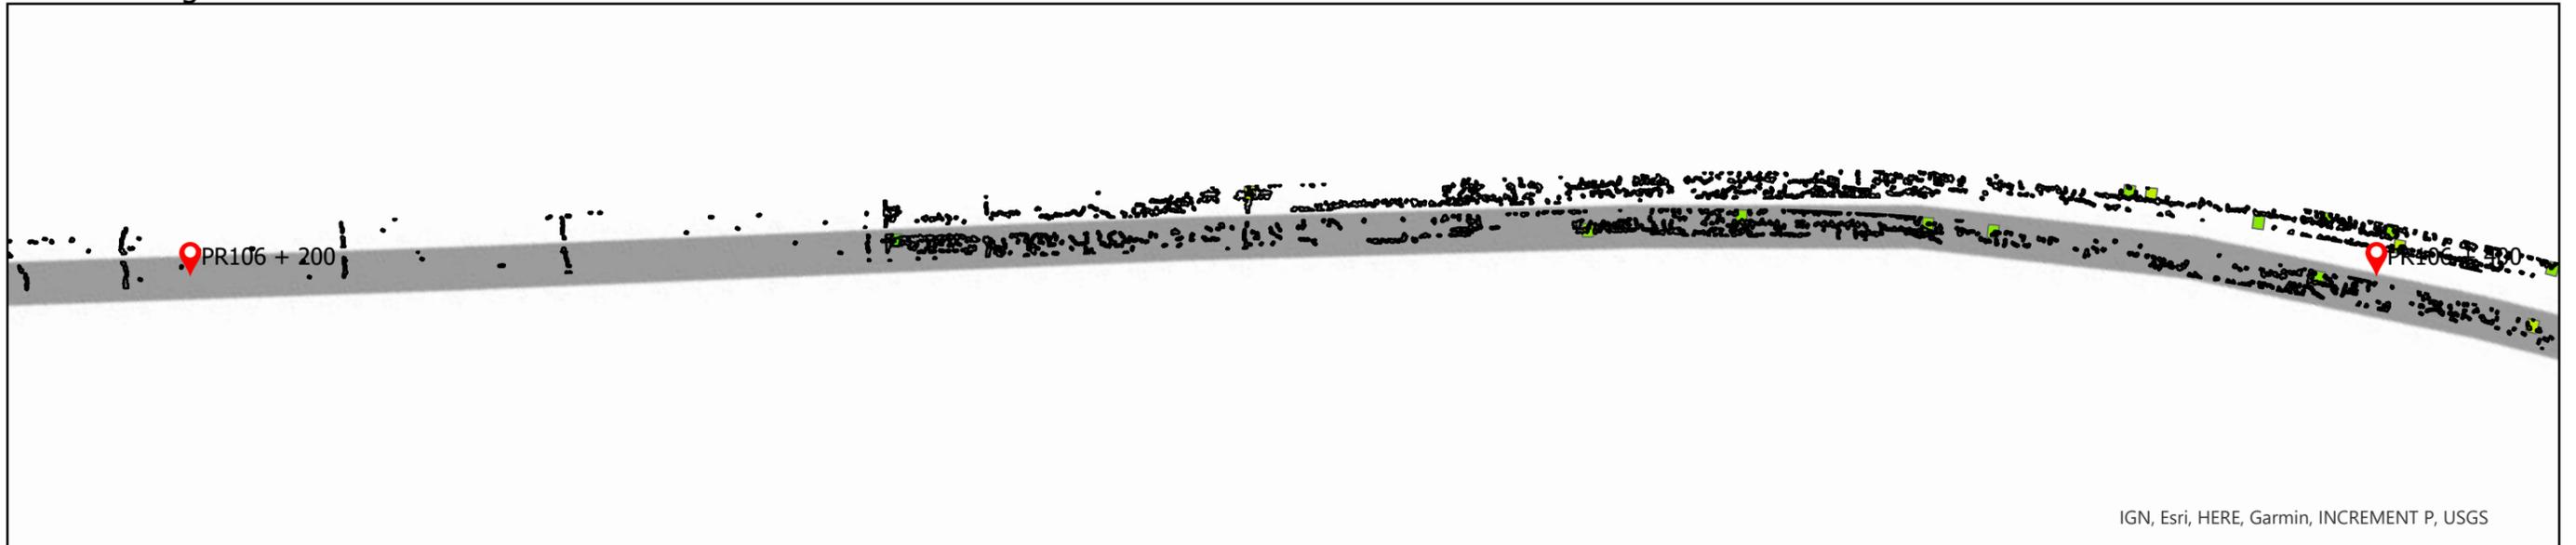
PR106 + 200 au PR106 + 400

Petit orniéage

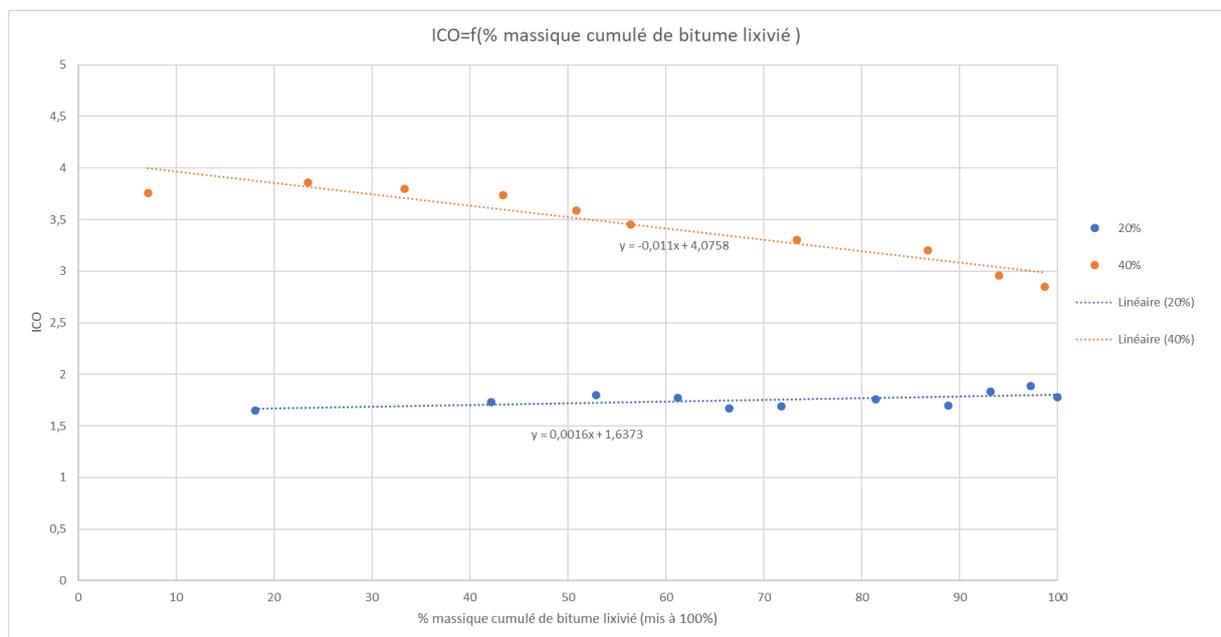
Figure 3 : comparaison BBSG 20%AE et BBSG 40%AE

On pourrait être tenté de faire le lien entre ces résultats et la densité de fissuration plus importante relevée par l'Aigle 3D sur les planches à 40% que sur les planches à 20%.
