## RAPPORT DE RECHERCHE / LIVRABLE

# Durée de vie résiduelle des chaussées semi-rigides, mixtes et en béton de ciment

DVDC/R/004

Novembre 2017

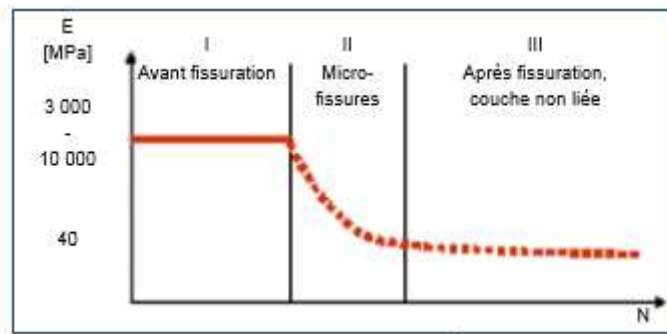
Le modèle classique prend en considération trois phases dans la vie d'une couche traitée hydrauliquement (Figure 1).

- phase I : couche traitée gardant son intégrité complète, structure de chaussée semi-rigide,
- phase II : bref phase de transition, création de microfissures dans la couche traitée,
- phase III : couche fissurée, sans cohésion, structure de chaussée de type flexible

Figure 1 : Phases de la vie d'une chaussée semi-rigide

La phase II de microfissuration est constatée en laboratoire alors que la phase III de fissuration peut être constatée in situ dès lors qu'il y a inspection visuelle ou auscultation avec du matériel adapté.

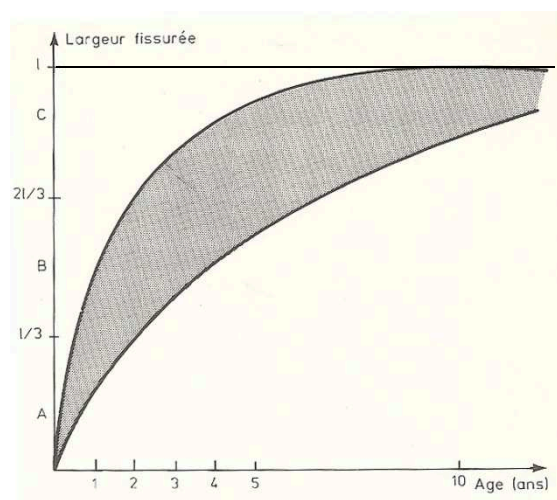
La fissuration transversale se répand sur toute la totalité largeur de la chaussée au bout de 9 à 10 années (Figure 5).

Figure 5 : Evolution moyenne de la largeur fissurée en fonction de l'âge de la chaussée

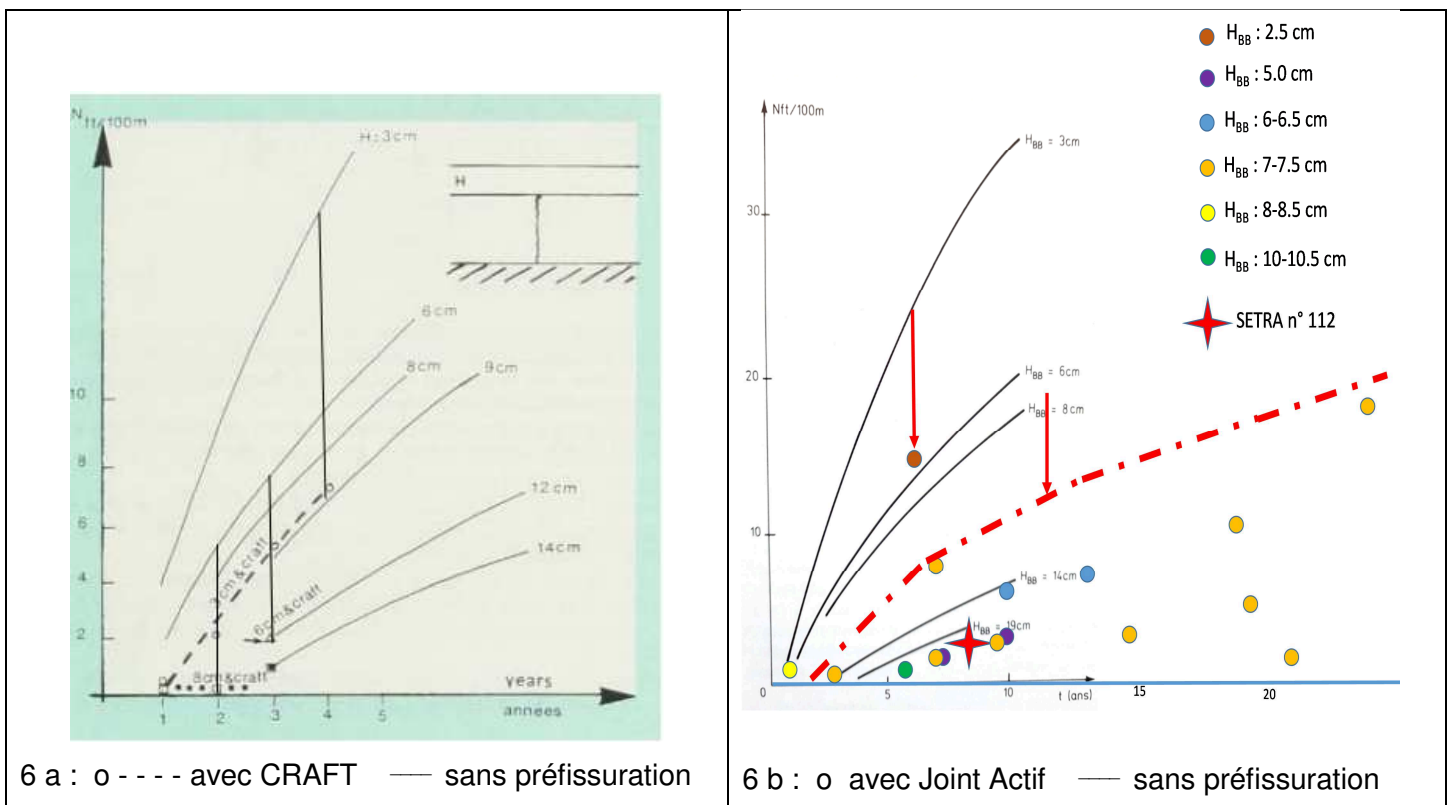
Quelques suivis ont permis de quantifier l'apport de la préfissuration dans la réduction du nombre de fissures transversales (figure 6)

Figure 6 : Evolution comparée du nombre de fissures transversales (par sections de 100 m) en fonction de l'épaisseur de la couverture bitumineuse et de l'âge de l'assise, avec et sans préfissuration

On constate sur le graphique précédent que la préfissuration conduit à retarder d'au moins cinq années l'apparition ou le nombre de fissurations transversales.
