RAPPORT DE RECHERCHE / LIVRABLE

Relevés automatiques

DVDC/R/022

Décembre 2019

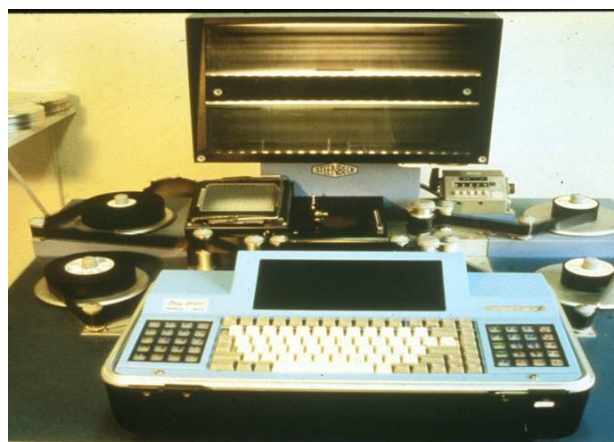
GERPHO (Groupe d'examen routier par la Photographie) Il s'agissait d'une caméra continue (caméra à fente) dont la vitesse de défilement du film était asservie à celle du véhicule. Un éclairage de la chaussée permettait de s'affranchir des problèmes d'ombre, mais il fallait travailler de nuit... à 60 km/h.

Film et table GERPHO

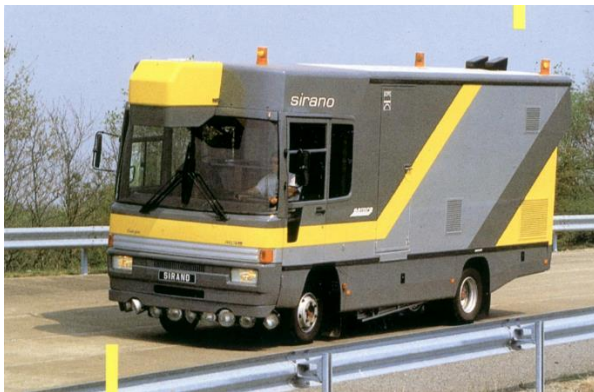
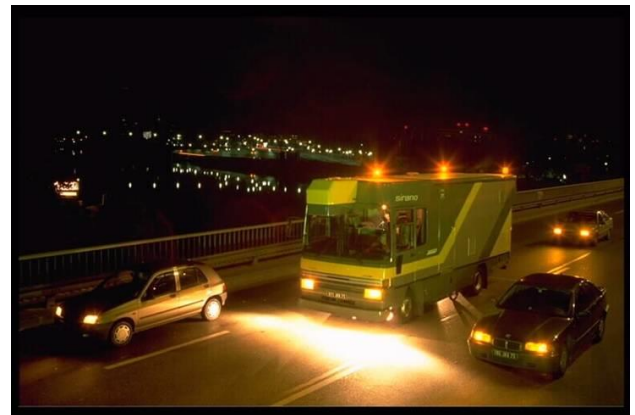
Puis de 1991 à 2006, SIRANO, premier multifonction autoroutier français exploité par la Samra, reprenait le principe du GERPHO tout en l'améliorant un peu.

Sirano en action

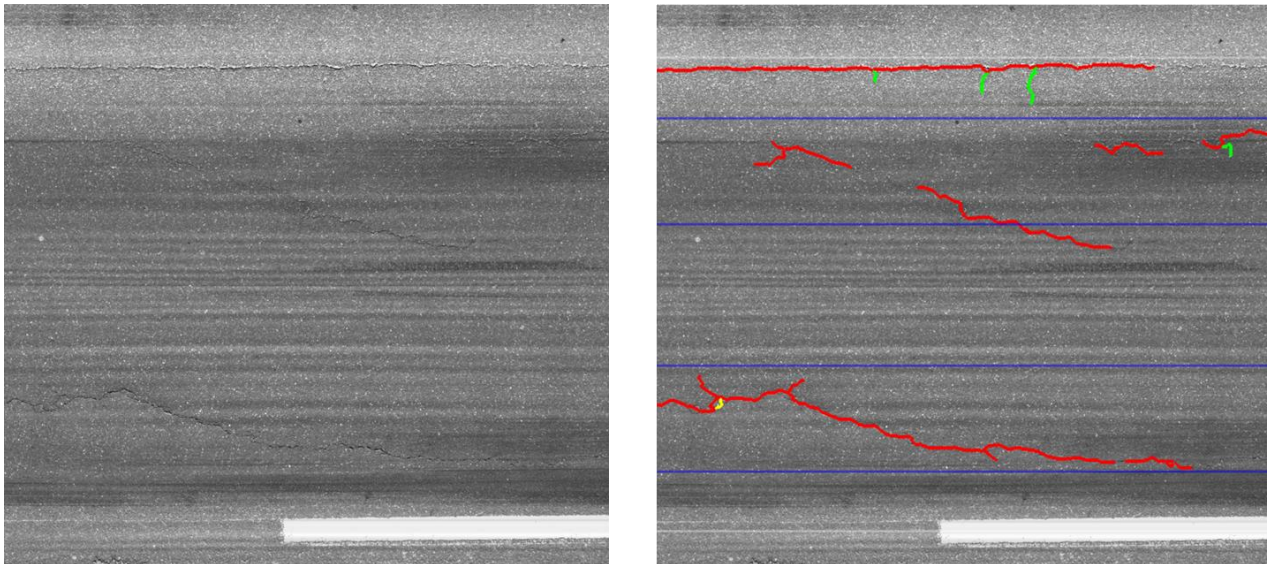
- 2 - Détection de fissuration

Le logiciel de traitement des dégradations affiche simultanément les images de chaussée, la localisation sur une carte et le profil en travers.

Le logiciel de traitement des dégradations dispose d'algorithmes de détection des fissures et du faïençage mais ne traite pas de dégradations surfaciques de type arrachement ou remontées.

- Les fissures sont détectées selon 4 types de défauts et 4 degrés de sévérité (ouverture en mm),
- Les positions des bandes de roulement des chaussées sont définies dans le logiciel selon la norme AASHTO,
- Le « Faïençage » est défini selon un algorithme qui regarde le nombre de fissures à l'intérieur d'un rectangle virtuel,
- Le logiciel classe les fissures suivant trois couleurs (Rouge/Vert/Jaune) respectivement longitudinales /transversales /autres,
- Les éléments trop petits sont enlevés pour ne pas polluer le relevé,
- L'enjeu ensuite est de caractériser les faux positifs – notamment les zones de pontage – afin de les éliminer.

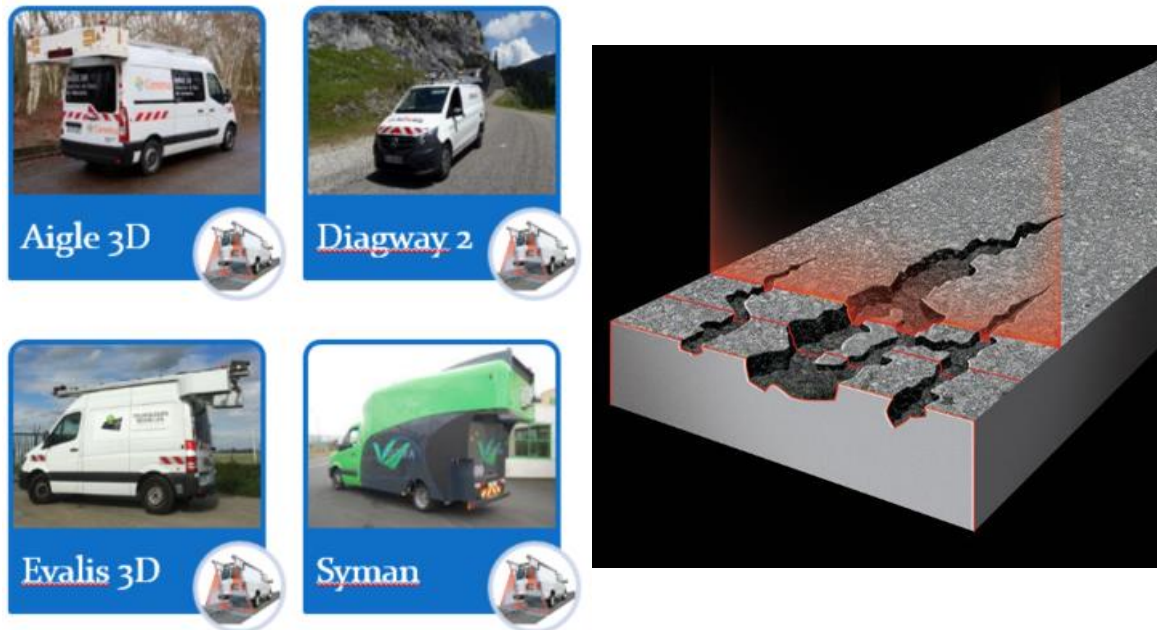
La résolution transversale est de 1 mm, et la résolution longitudinale est de 1 mm, 2,5 mm ou 5 mm en fonction de la vitesse maximale retenue pour l'auscultation.

La figure ci-dessous présente les véhicules d'auscultation munis de cette technologie.

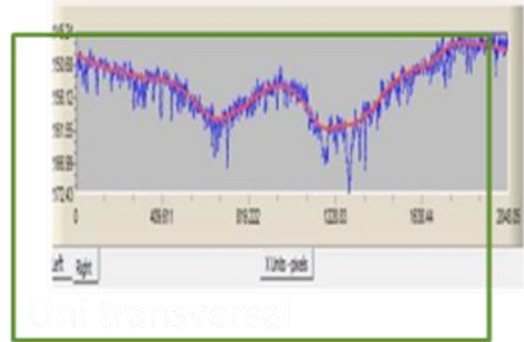
Les mesures sont réalisées sur l'emprise de la voie, délimitée par la signalisation horizontale ou les détections de limites de chaussée.

En termes de précision de mesure, l'appareil est de catégorie A et de classe 2 au sens de la norme NF P98-219-1.

Un traitement de filtrage sur 8 mm (9 points de mesure) permet de s'affranchir des effets de la macrotecture et/ou de la fissuration et améliore la répétabilité des mesures.

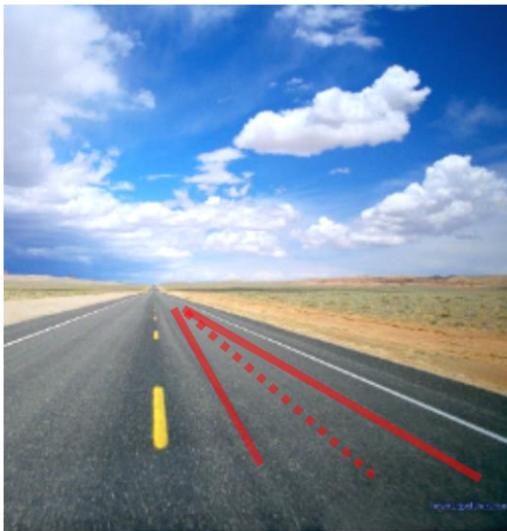
Méthode *classique*

La mesure est réalisée sur la voie de circulation empruntée par le véhicule. Elle est réalisée dans les deux bandes de roulement et dans l'axe de la chaussée.

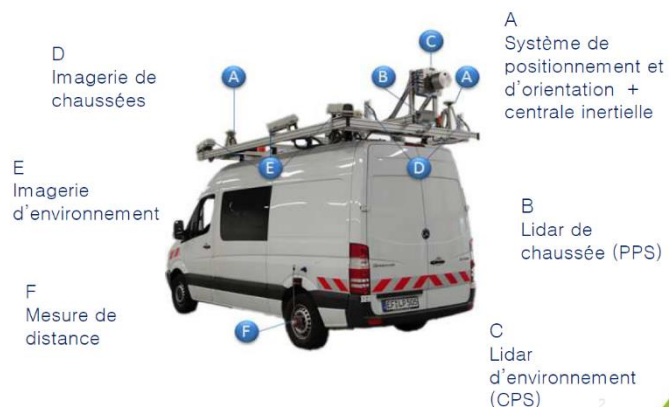
- Un véhicule autonome en énergie,
- Un système d'imagerie de chaussée et d'environnement,
- Un système de positionnement s'appuyant sur une centrale inertielle de type Applanix,
- Un odomètre,
- Un Lidar d'environnement (CPS) et lidar de chaussée (PPS),
- Un Lidar d'environnement (CPS) et lidar de chaussée (PPS+ dans la dernière version).

Les PPS et PPS + utilisent des lasers de classe 1 qui n'exigent pas de précautions particulières du point de vue de la sécurité des usagers. Le PPS permet de générer des images 2D et le PPS+ des images 3D.

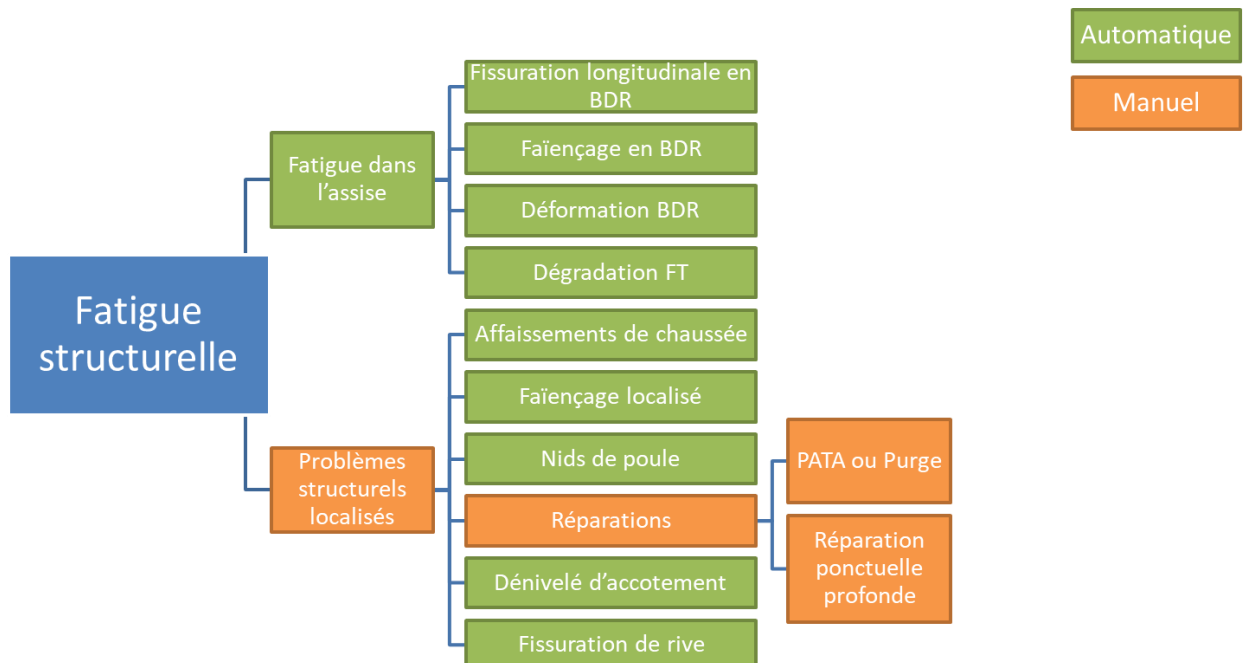
Un des objectifs principaux du projet DVDC est de parvenir à construire un nouvel indicateur structurel pertinent. Le tableau ci-dessous démontre comment ces nouvelles technologies peuvent répondre à cet objectif.

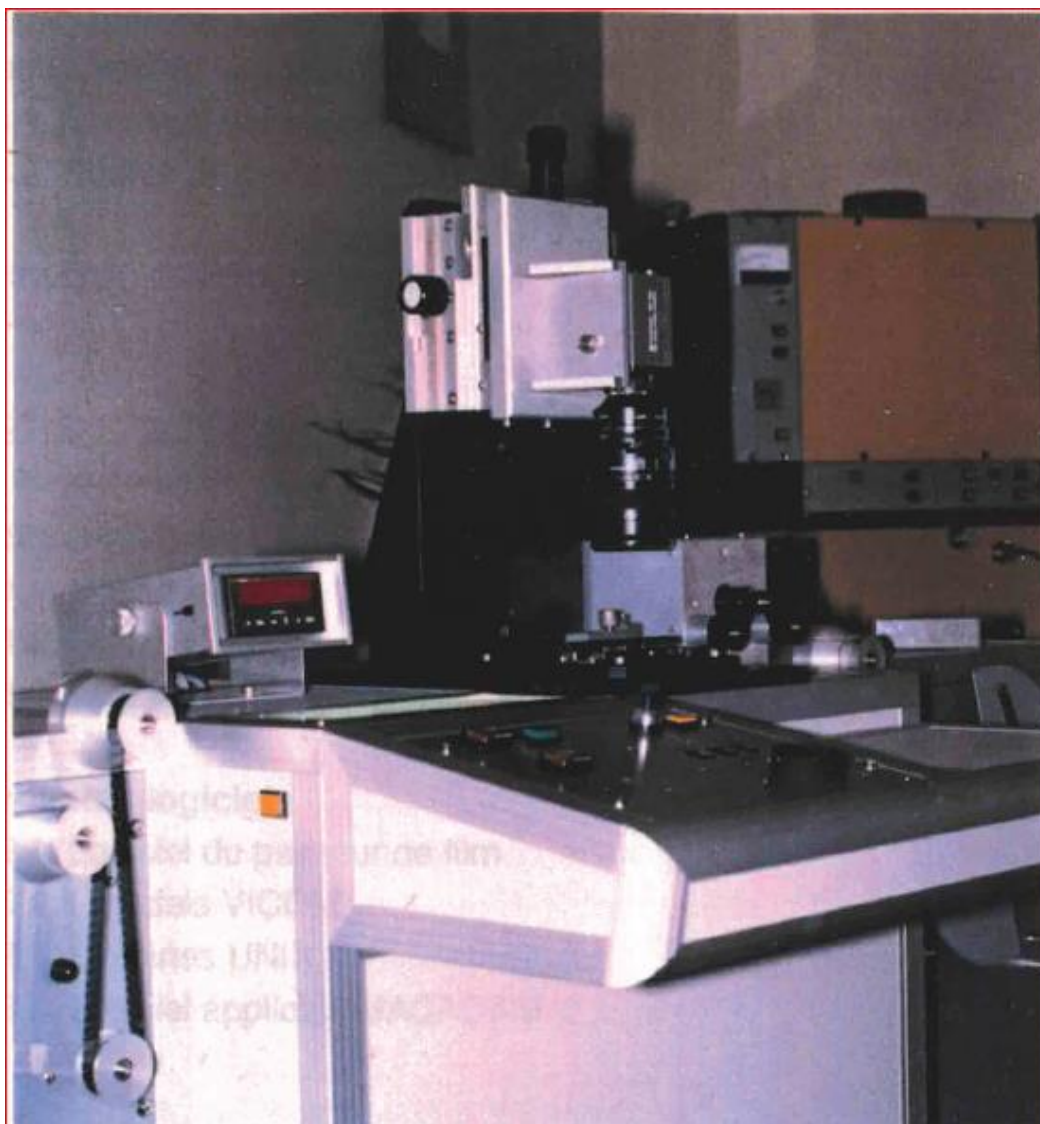
Une partie de l'outil MACADAM
