RAPPORT DE RECHERCHE / LIVRABLE

Durée de vie des chaussées en béton de ciment Tranche 3

DVDC/R/027

Mai 2020

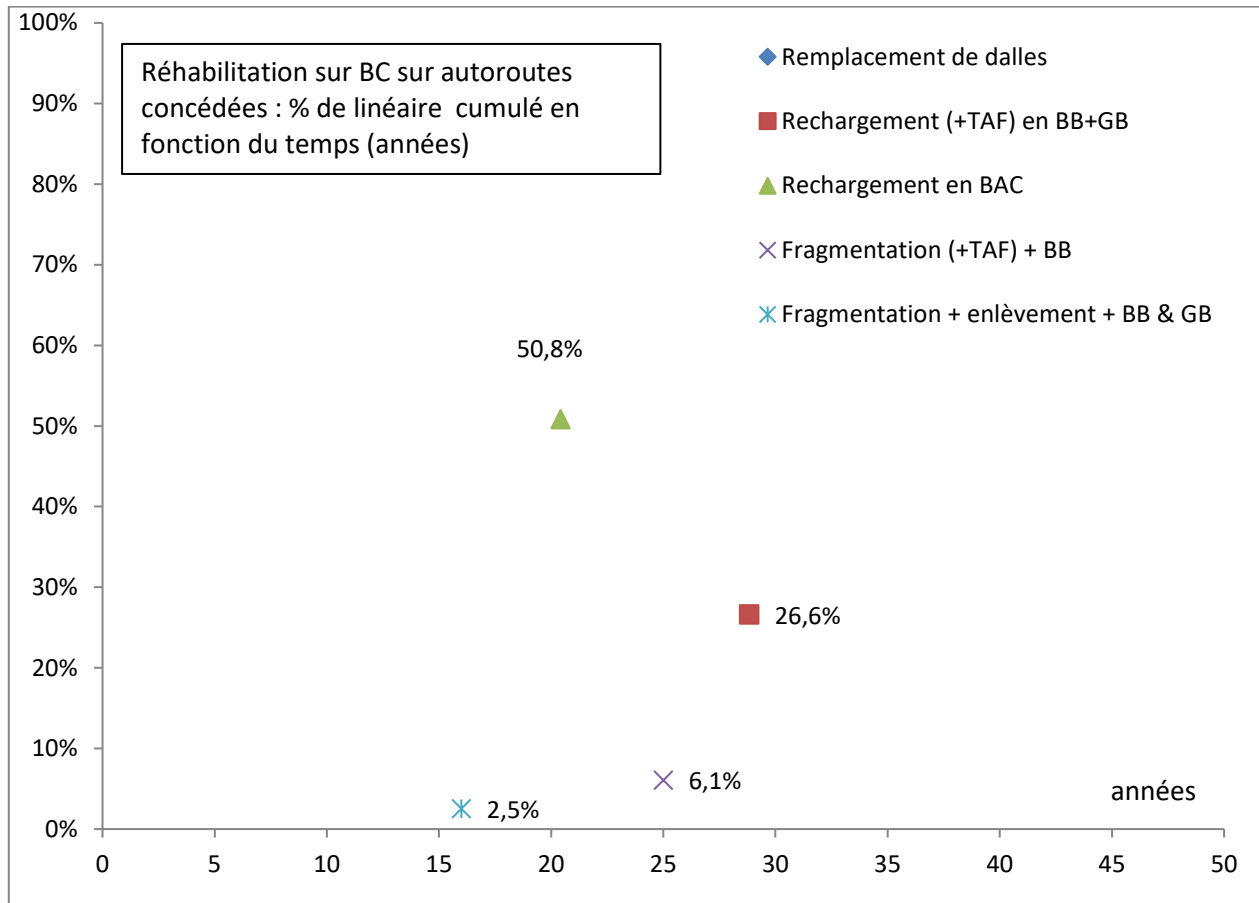
Figures 5a : Pourcentage du linéaire de chaussées ayant fait l'objet d'une réhabilitation selon leur nature et leur occurrence (en %) en fonction de l'âge de la chaussée pour le BC autoroutier

Avant réhabilitation on constate (figure 5) que, sur autoroutes concédées, la durée de vie des chaussées avec des dalles non goudonnées est comprise entre 20 et 30 années.

Les deux principales techniques de réhabilitations sont les rechargements en BAC (50,8%) et en enrobé (26,6%). Le choix de la technique dépend de la stratégie d'entretien du concessionnaire.

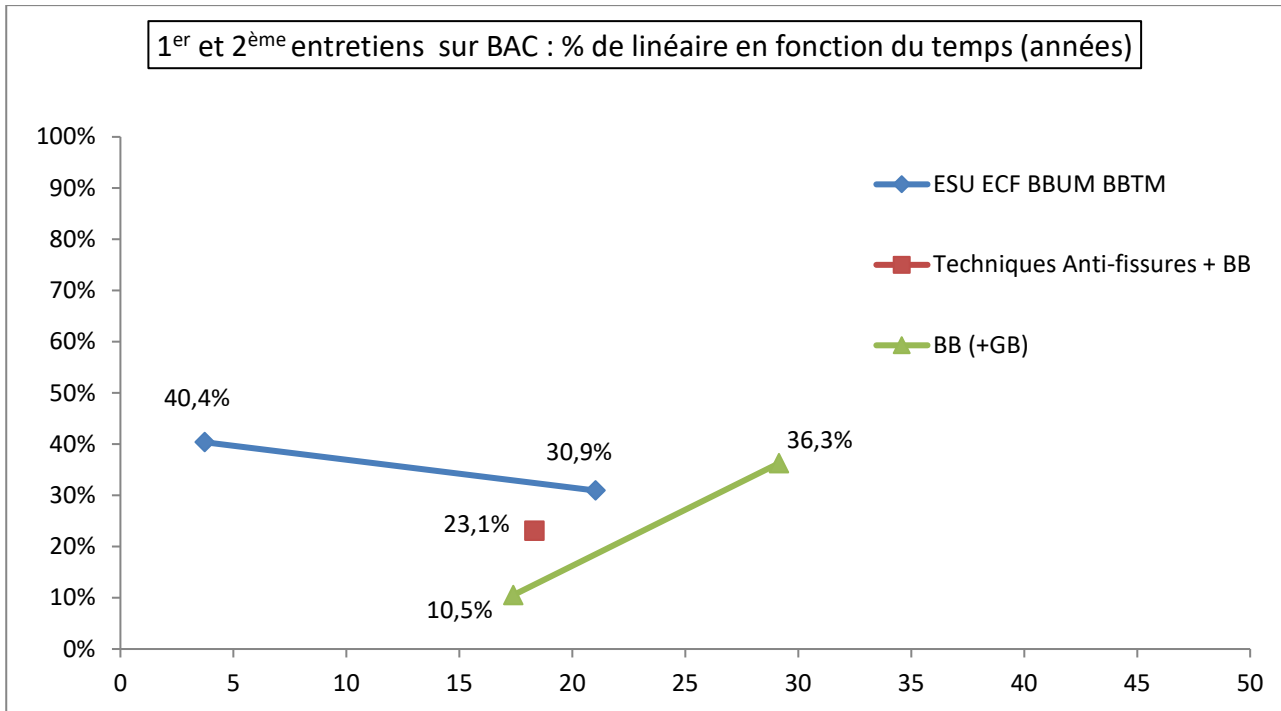
Figure 9a: Pourcentage du linéaire de chaussées ayant fait l'objet d'un 1^{er} et d'un 2nd entretiens selon leur nature et leur occurrence en fonction de l'âge (en années) de la chaussée pour le BAC.

Commentaire : Plus de 70% des chaussées en BAC ont reçu un traitement de surface par l'apport d'une couche très mince en enrobé ou en enduits superficiels.

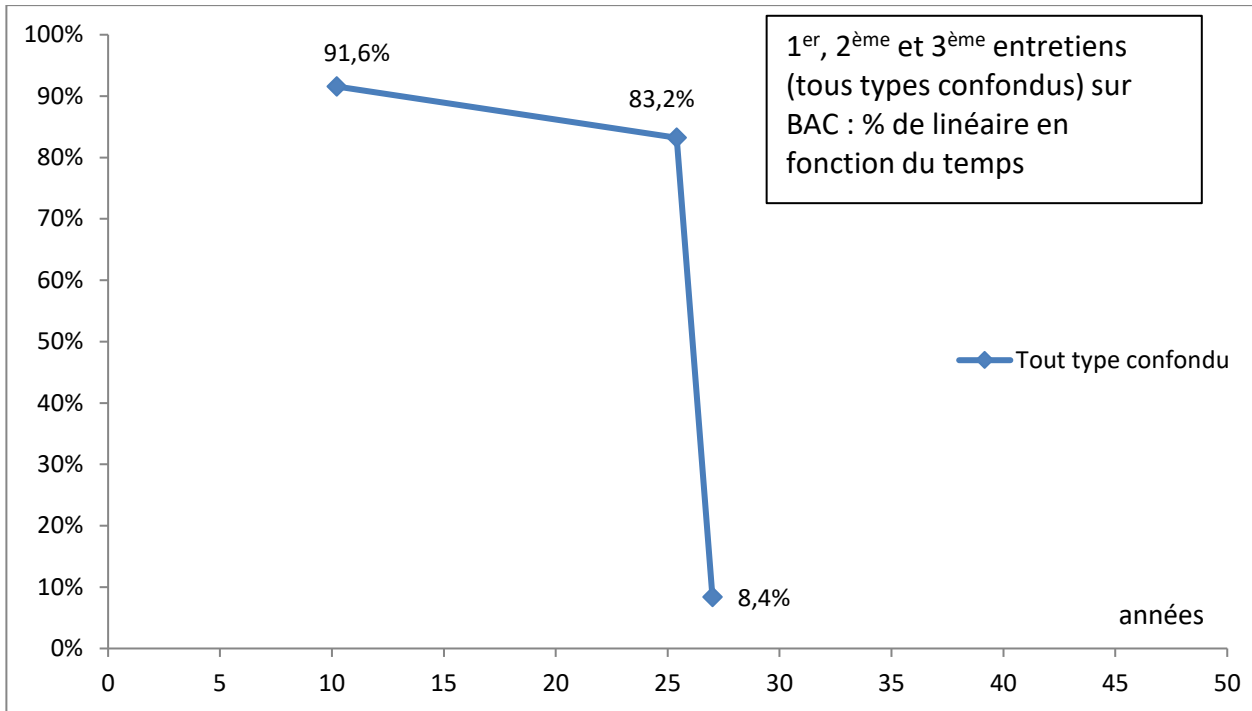
Figure 13 : Pourcentage du linéaire de chaussées ayant fait l'objet d'un 1^{er}, 2nd et 3^{ème} entretiens (tous types confondus) en fonction de l'âge (années) de la chaussée pour le BAC en France

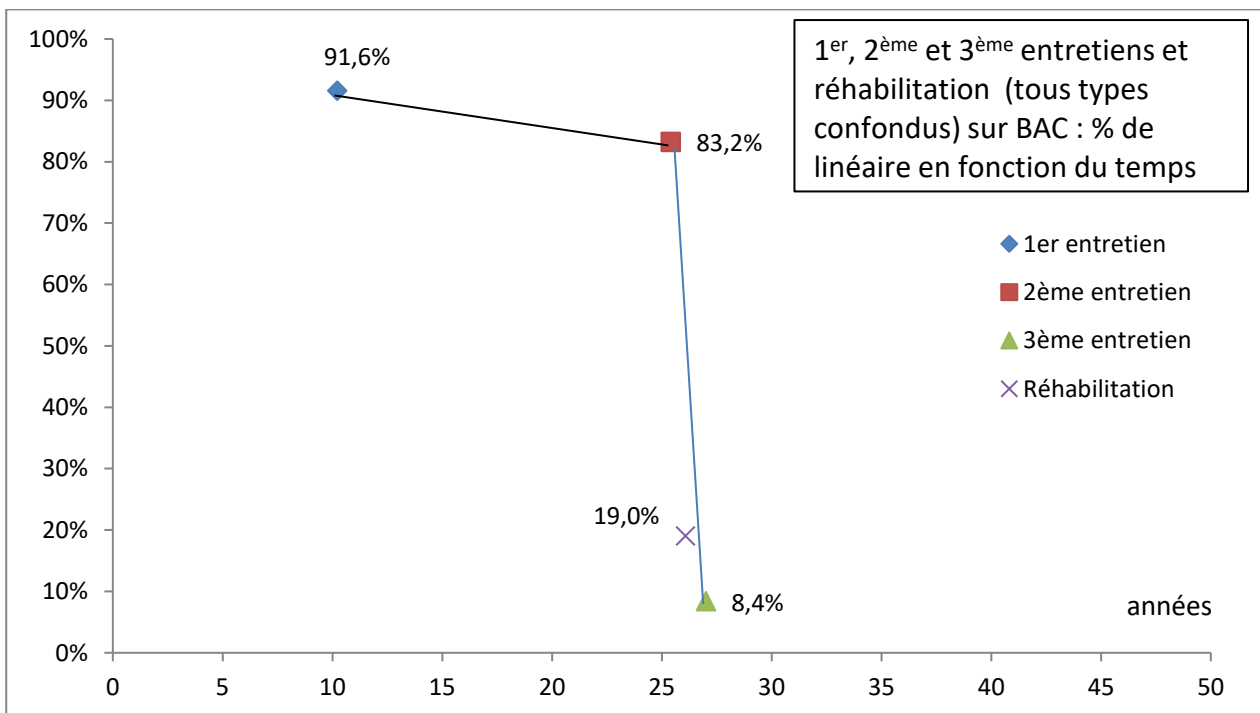
Figure 14 : Pourcentage du linéaire de chaussées ayant fait l'objet d'un 1^{er}, d'un 2nd, d'un 3^{ème} entretiens et d'une réhabilitation (tous types confondus) en fonction de l'âge (années) de la chaussée pour le BAC en France.

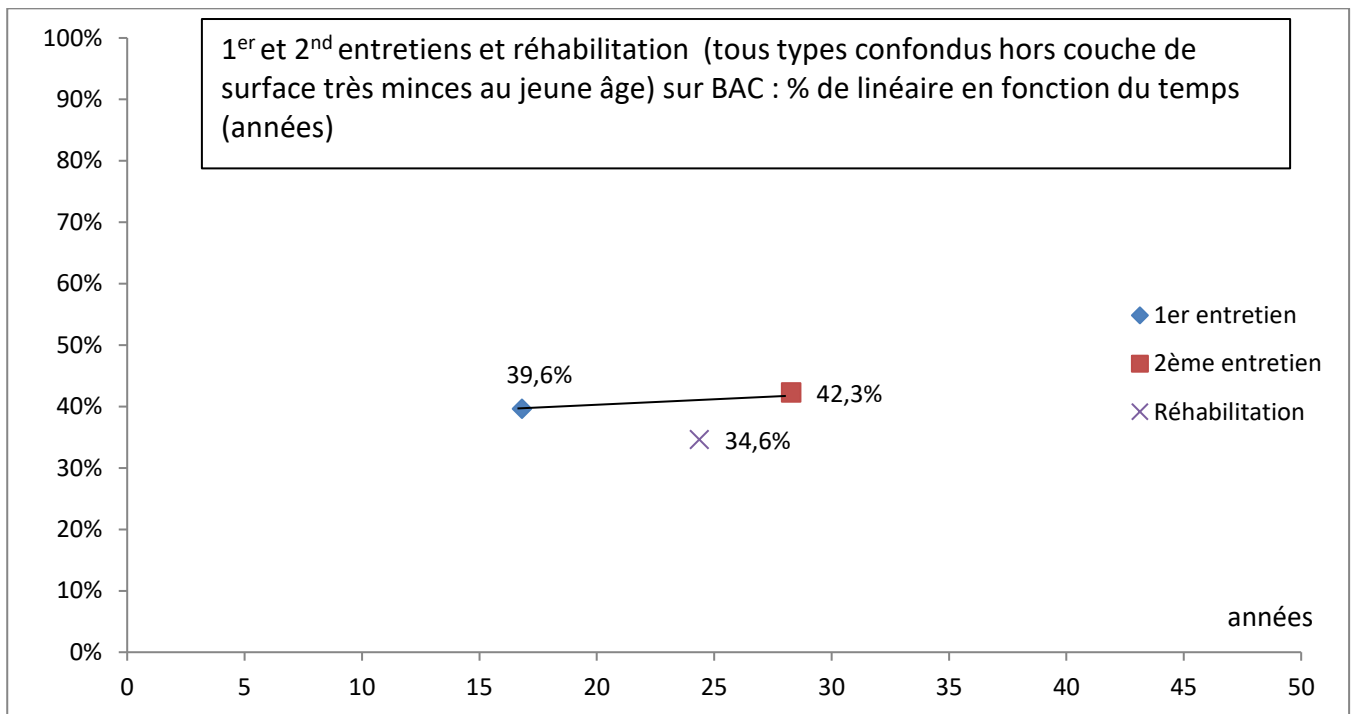
Figure 18 : Pourcentage du linéaire de chaussées ayant fait l'objet d'un 1^{er} et d'un 2nd entretiens (tous types confondus et hors couches de surface très minces au jeune âge) et d'une réhabilitation en fonction de l'âge (années) de la chaussée pour le BAC en France.
