RAPPORT DE RECHERCHE / LIVRABLE

Durée de vie des chaussées en béton de ciment Tranche 3

DVDC/R/027

Mai 2020

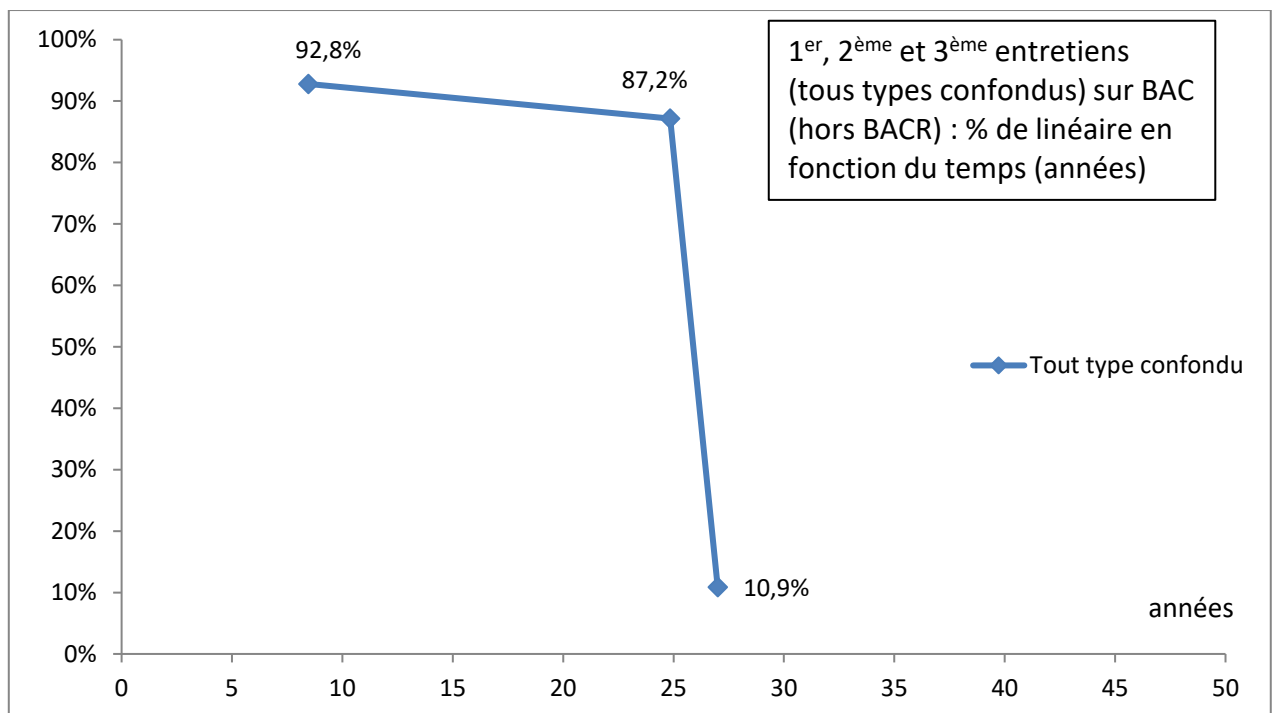
Figure 21 : Pourcentage du linéaire de chaussées ayant fait l'objet d'un 1^{er}, d'un 2nd et d'un 3^{ème} entretiens (tous types confondus) en fonction de l'âge (années) de la chaussée pour le BAC en France hors BACR.
