RAPPORT DE RECHERCHE / LIVRABLE

Durée de vie des chaussées en béton de ciment

DVDC/R/038

Janvier 2023

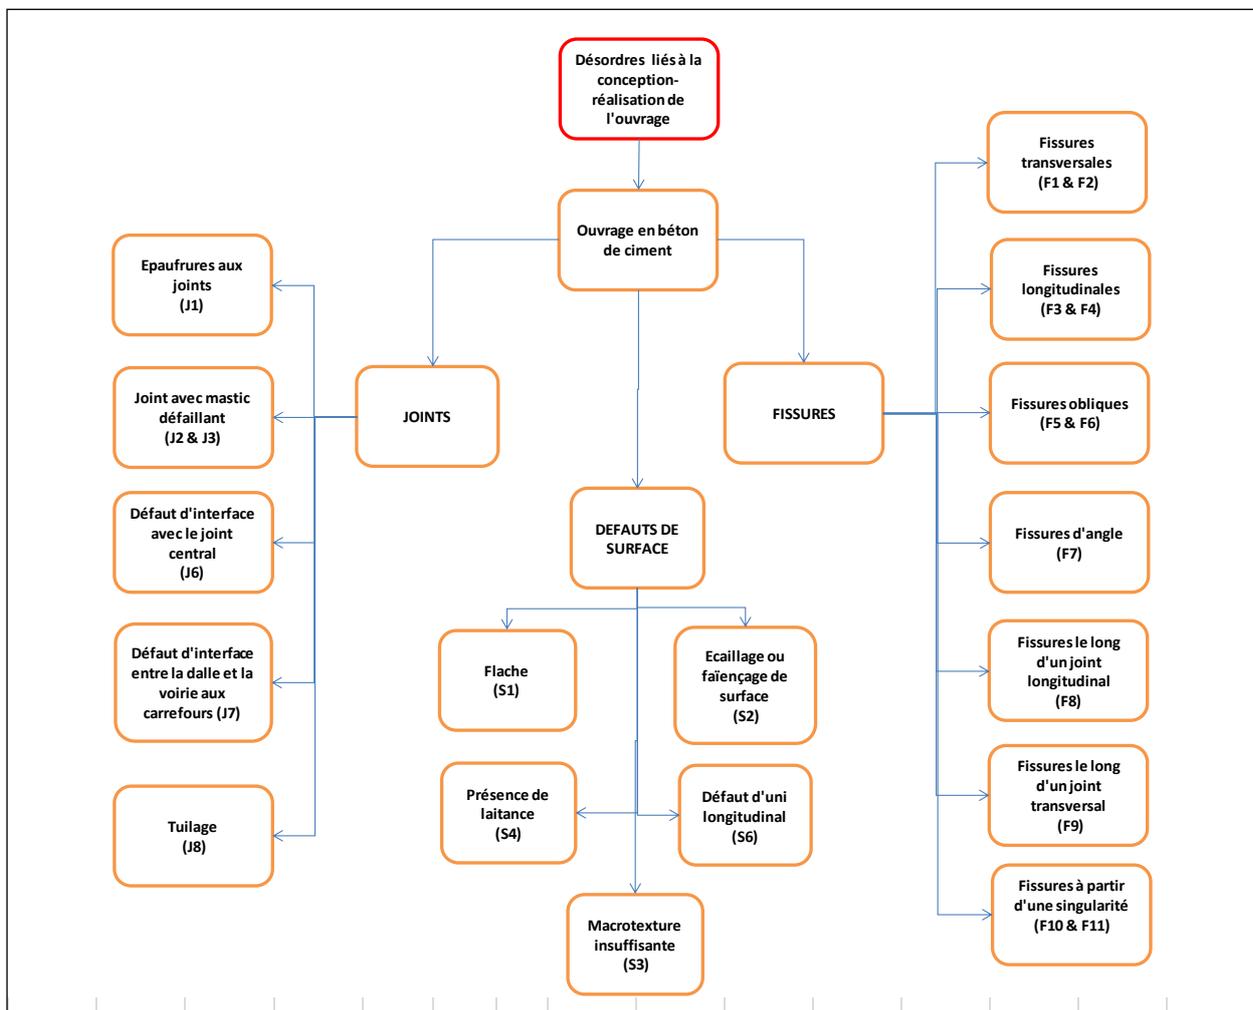
Tableau 1 Désordres ou dégradations liés à la conception et/ou à la réalisation de la chaussée (jeune âge).

Ce grand nombre de dégradations apparaissant au jeune âge sont malheureusement pour la plupart liées à des erreurs lors de la conception et de la réalisation (fabrication et mise en œuvre) de l'ouvrage. (voir § 2.3.1)

Les chantiers dont l'entretien est associé à la mise en œuvre d'une couche de surface très mince ou à des désordres dus à des défauts de conception (cf. tableau 1), n'ont pas été pris en considération

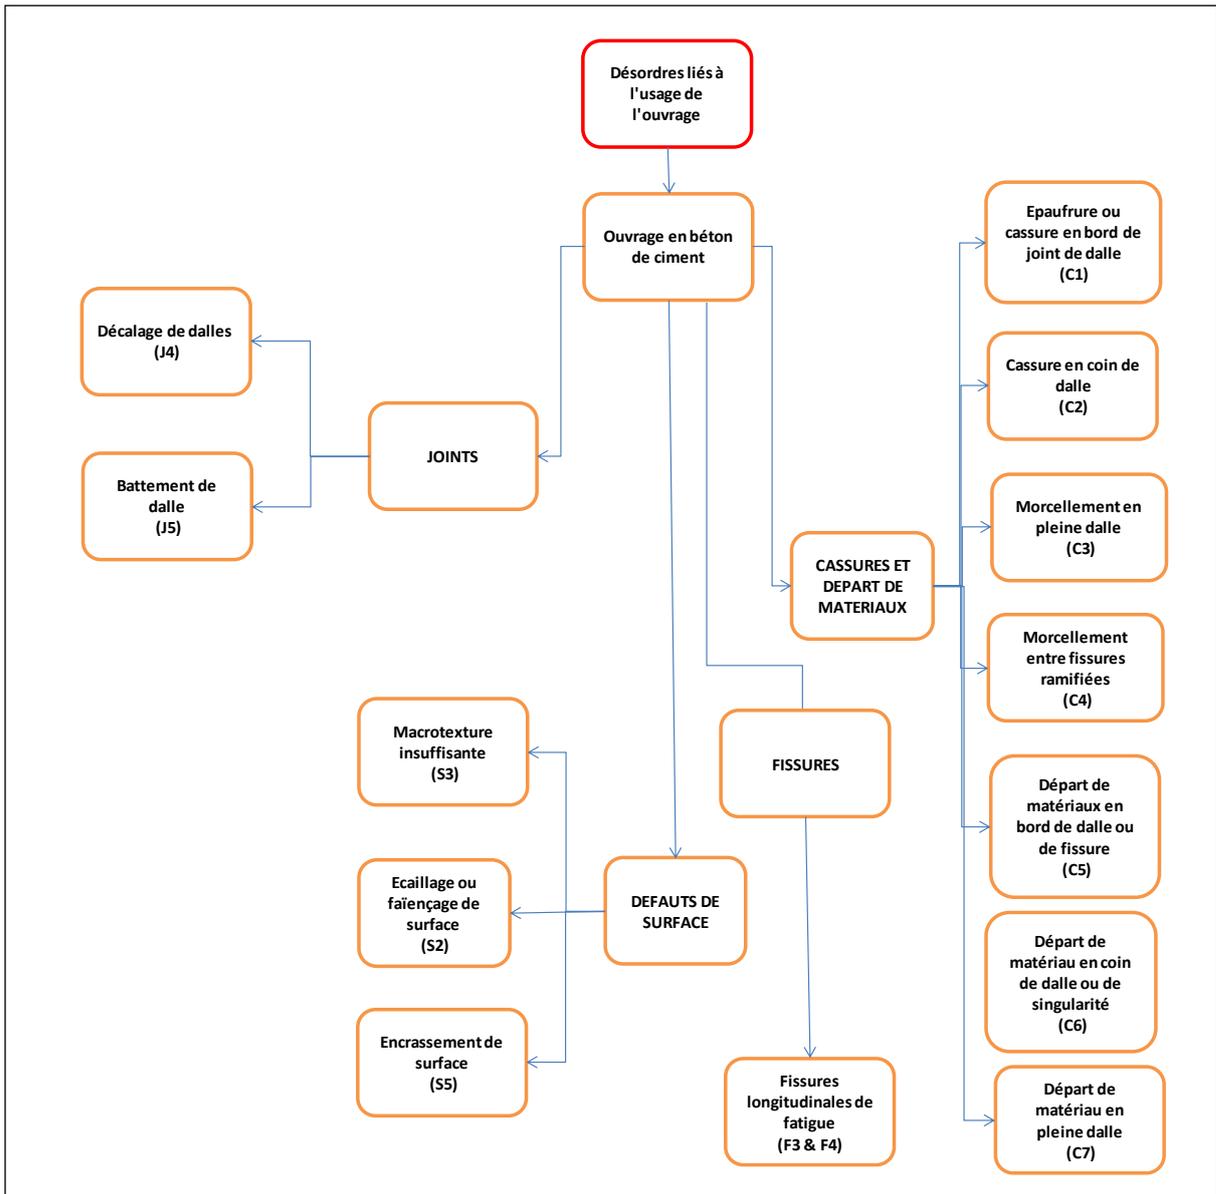
L'arborescence ci-dessous résume le phénomène.

Tableau 2 Désordres ou dégradations liés à l'exploitation de la chaussée

Dès lors que l'ouvrage est en service, il est soumis à bon nombre « d'agressions » (trafic, conditions climatiques, incidents extérieurs) qui viennent s'ajouter au vieillissement naturel dû au temps passé. Le cumul de tous ces phénomènes conduit à une altération des matériaux (joints), à la fragilisation du béton (cassures, fissures de fatigue longitudinale) et à une dégradation de l'état de surface (encrassement, perte de macrorugosité...).

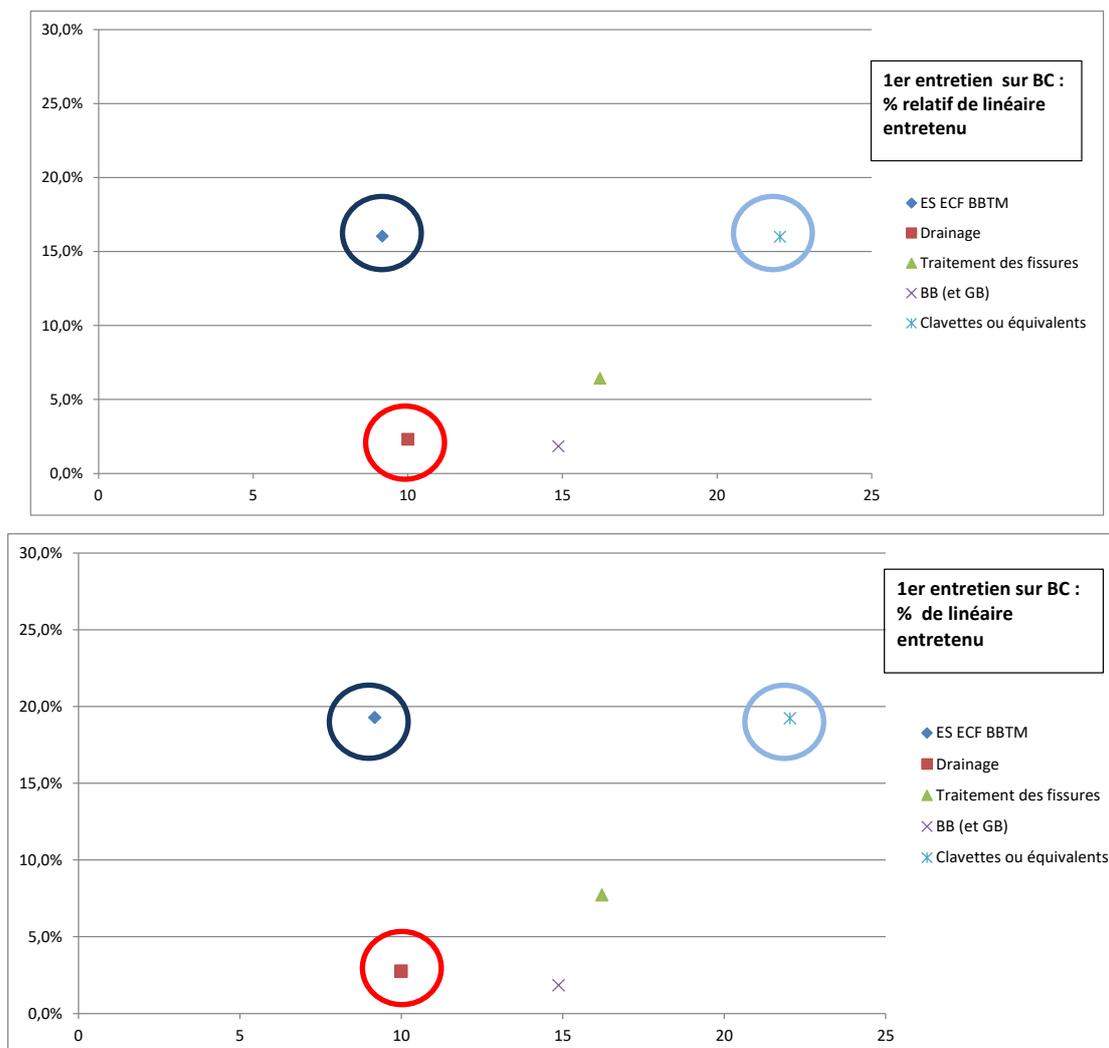
Figures 1 : Pourcentage du linéaire de chaussées ayant fait l'objet d'un 1^{er} entretien selon leur nature et leur occurrence en fonction de l'âge de la chaussée pour le BC

Le 1^{er} tableau se réfère au linéaire des chaussées entretenues. Le 2nd à toutes les chaussées étudiées

Drainage (rouge) : La chaussée concernée ²se situe en zone de déblai et a toujours présenté des problèmes de résurgences d'eau traités par la mise en place de drains de rive et un rechargement important.

Défauts de surface (bleu foncé) : Usure prématurée (glissance) de la couche de roulement en béton de plusieurs chaussées³. Choix de granulats inappropriés.

Battements de dalle (bleu clair): Les clavettes ont été posées sur la RN 165 en Bretagne⁴ au bout de 15 années et sur l'A6 dans l'Essonne après 30 années de circulation intensive.

L'interprétation des informations recueillies sur les entretiens (hors chantiers d'autoroutes concédées) montre que les désordres qui se produisent avant la 15^{ème} année sont liés à des défauts de conception ou de traitement de surface. Les désordres de type structurels apparaissent vers la vingtième année.

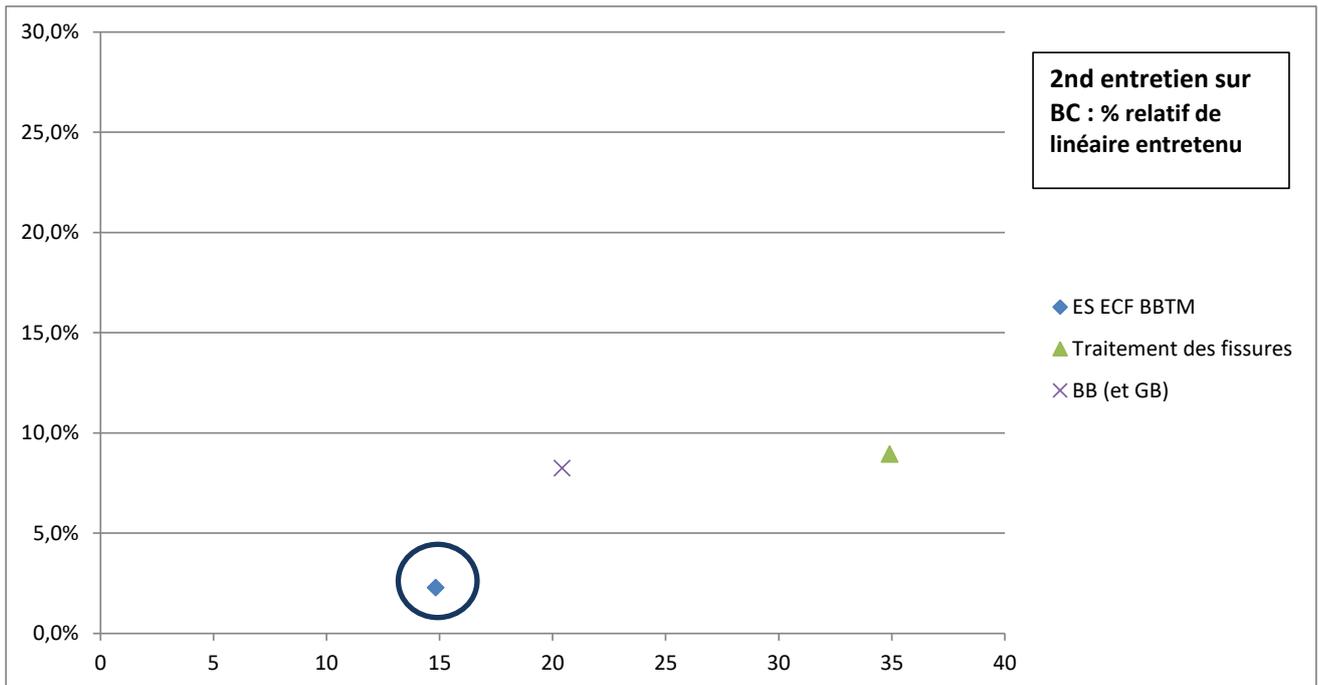
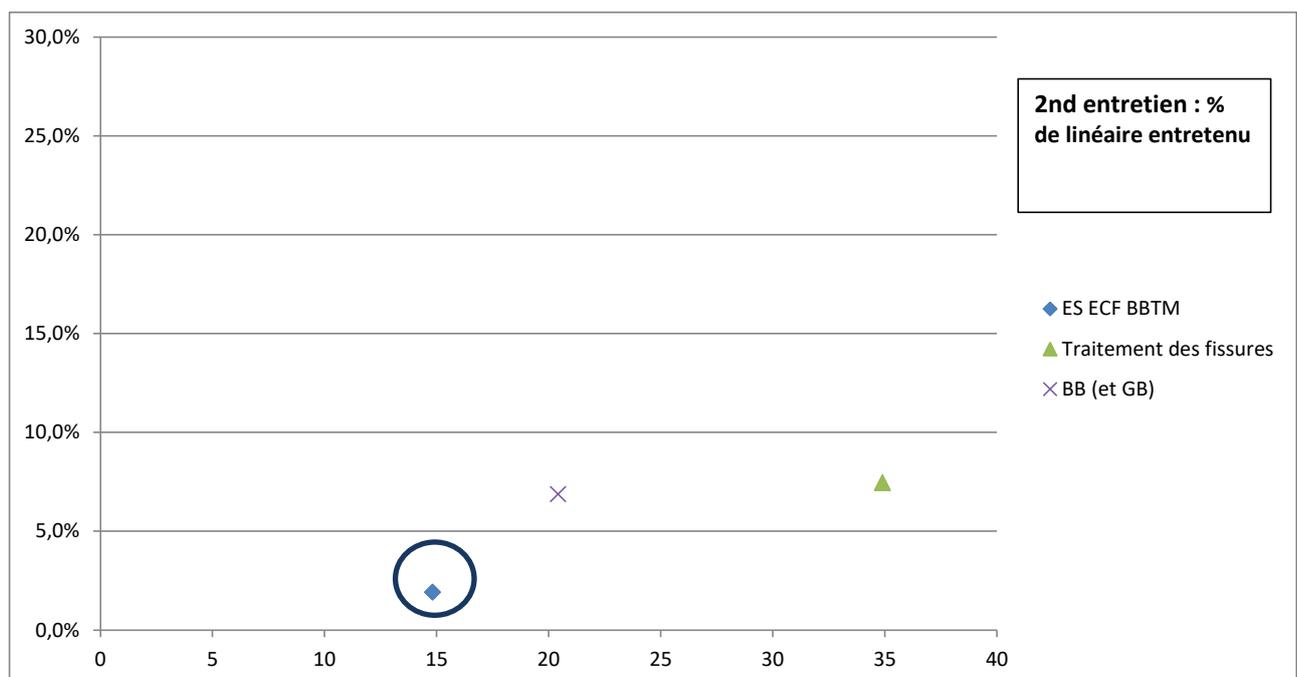
Figures 2 : Pourcentage du linéaire de chaussées ayant fait l'objet d'un 2nd entretien selon leur nature et leur occurrence (en % du linéaire de chaussées) en fonction de l'âge de la chaussée pour le BC

La 1^{ère} figure se réfère au linéaire des chaussées entretenues. Le 2nd à toutes les chaussées étudiées

Défauts de surface (bleu foncé) : Il s'agit du rechargement en enrobés des enduits superficiels réalisés précédemment pour des raisons de sécurité.

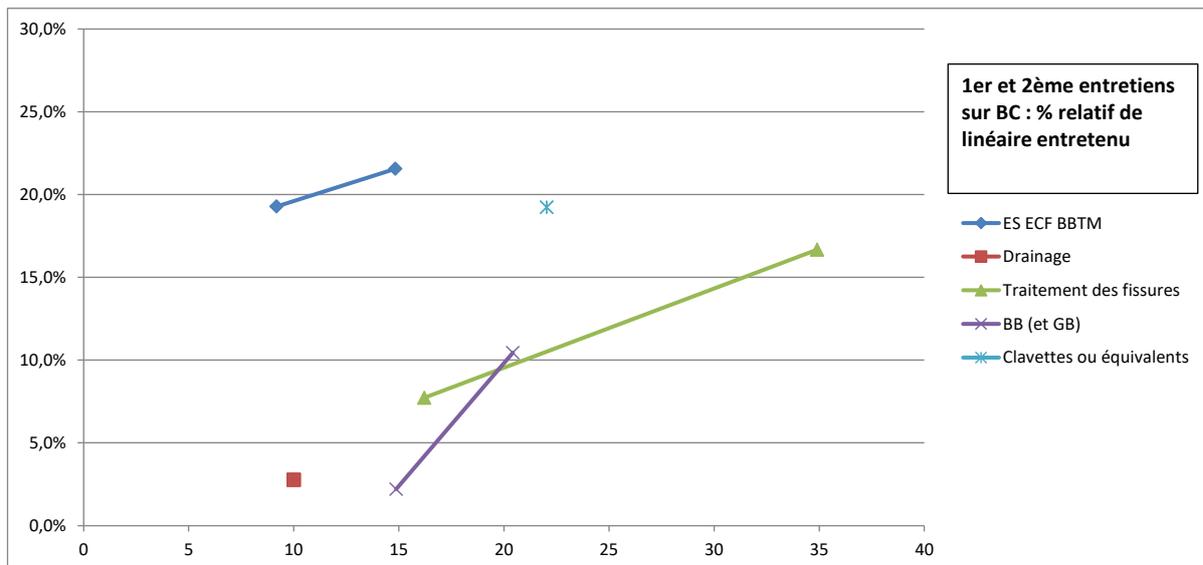
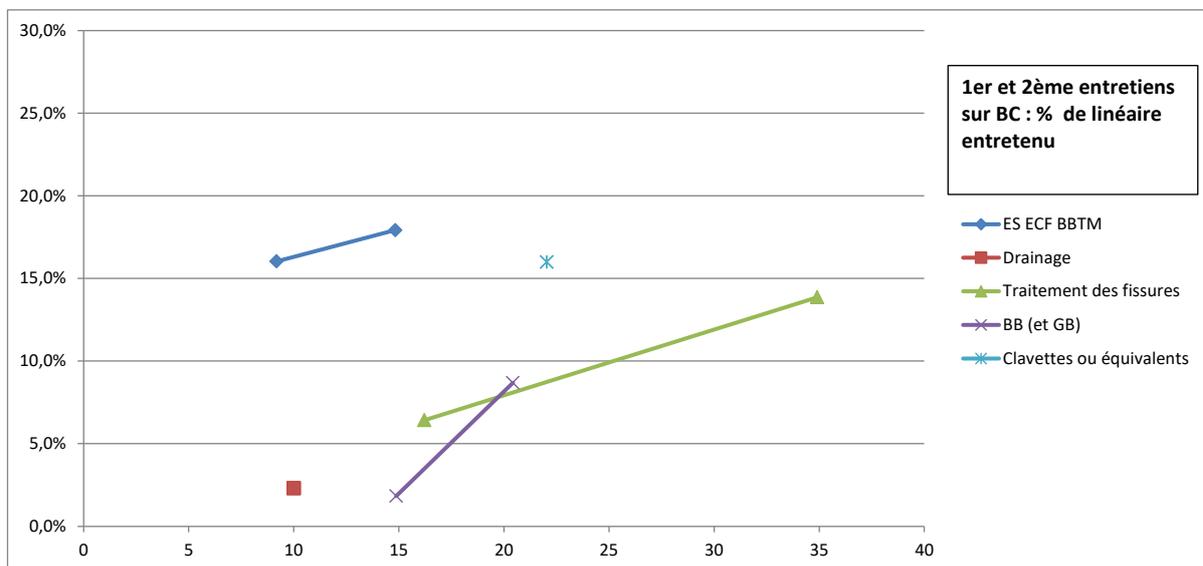
Figures 3 : Pourcentage du linéaire de chaussées ayant fait l'objet d'un 1^{er} et d'un 2nd entretiens selon leur nature et leur occurrence (en %) en fonction de l'âge de la chaussée pour le BC

La 1^{ère} figure se réfère au linéaire des chaussées entretenues. Le 2nd à toutes les chaussées étudiées

Si l'on exclut les entretiens dus à des défauts de drainage et d'adhérence (défauts de conception), les scénarios d'entretien par scellement de fissures et mise en place d'enrobé de surface sont conformes aux propositions du catalogue des structures types de chaussées neuves de 1998 (cf. annexe 7.4).

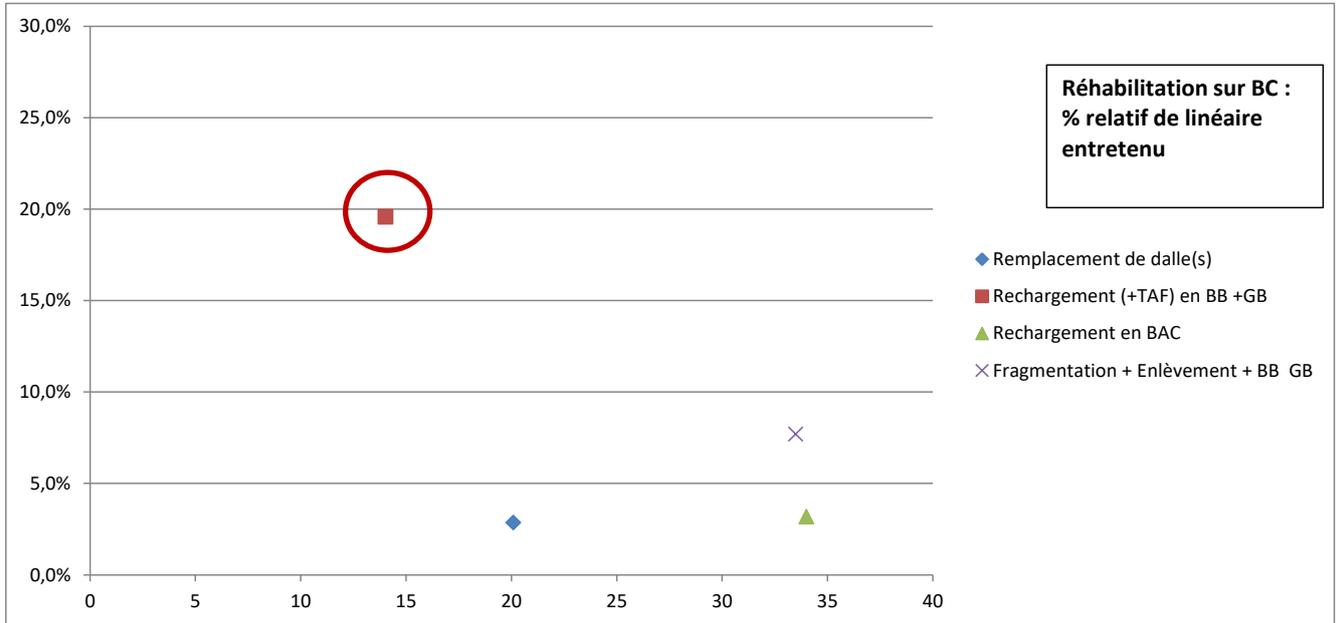
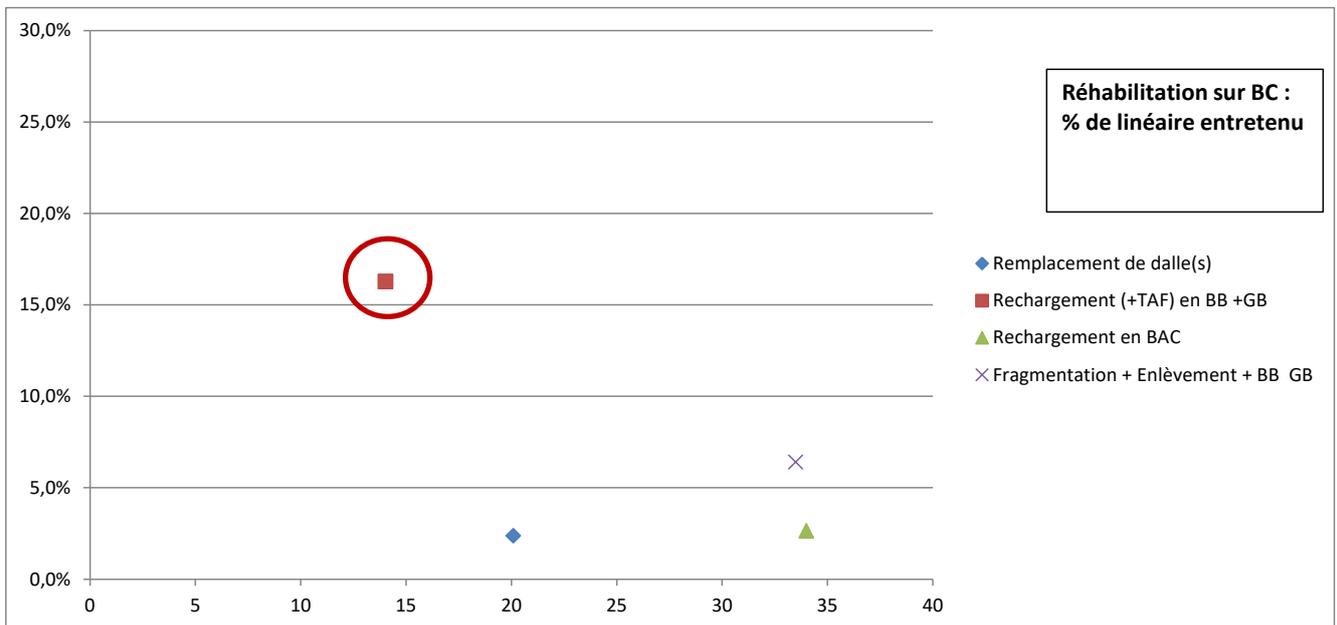
Figures 4 : Pourcentage du linéaire de chaussées ayant fait l’objet d’une réhabilitation selon leur nature et leur occurrence (en %) en fonction de l’âge de la chaussée pour le BC

La 1^{ère} figure se réfère au linéaire des chaussées entretenues. Le 2nd à toutes les chaussées étudiées

Pour la réhabilitation des chaussées avec des dalles non goujonnées on constate, qu’ hormis le cas d’une autoroute réalisée avec des granulats gélifs ⁵(rouge) et rechargée après 11 années de mise en service, la durée de vie de ces chaussées dépasse pour 90% de celles-ci les 35 années voire les 40 années.

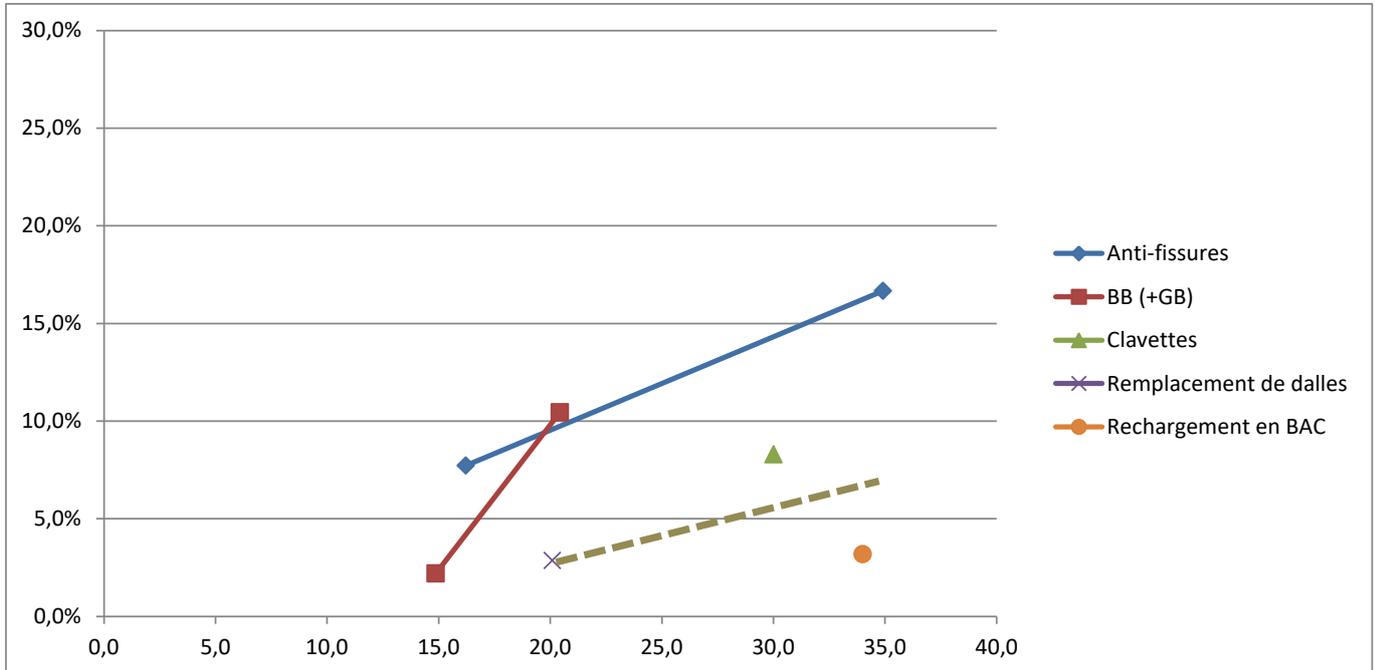
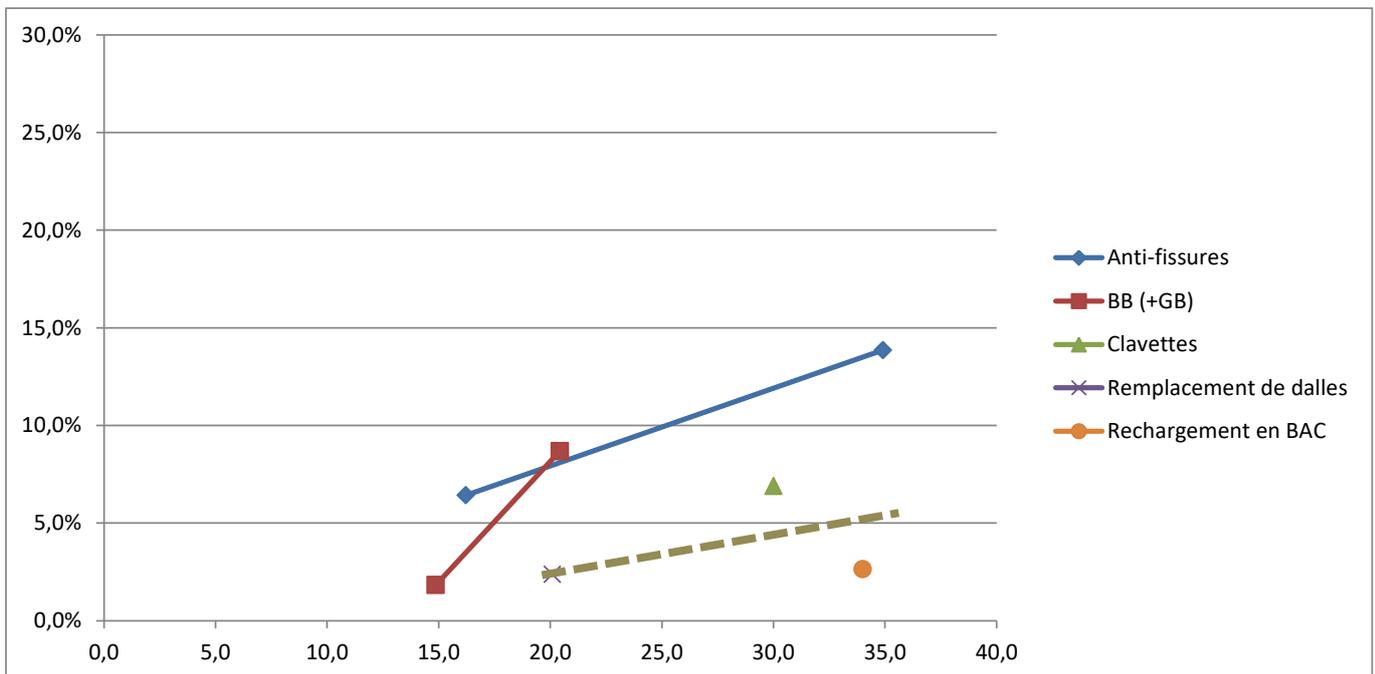
Figures 5 : Pourcentage du linéaire de chaussées ayant fait l'objet d'entretiens et d'une réhabilitation selon leur nature et leur occurrence (en %) en fonction de l'âge de la chaussée pour le BC

La 1^{ère} figure se réfère au linéaire des chaussées entretenues. Le 2nd à toutes les chaussées étudiées

Commentaires : On obtient deux courbes l'une pour l'entretien (en trait plein) l'autre pour la réhabilitation (en pointillé vert). Les pourcentages de dégradations sont du même ordre de grandeur que ceux des risques pris dans le dimensionnement. Les dates de rechargement et de la réhabilitation réalisés à 33 ans sont conformes aux propositions du catalogue des structures types de chaussées neuves de 1998 qui prévoit une échéance à 30ans. (cf. annexe 7.4).

Nous avons ensuite superposé sur le même graphique les séquences d'entretien et celle de la réhabilitation. Nous avons pris soin d'ôter les entretiens et réhabilitation liés à des défauts de conception et les opérations associées au rétablissement de l'adhérence.

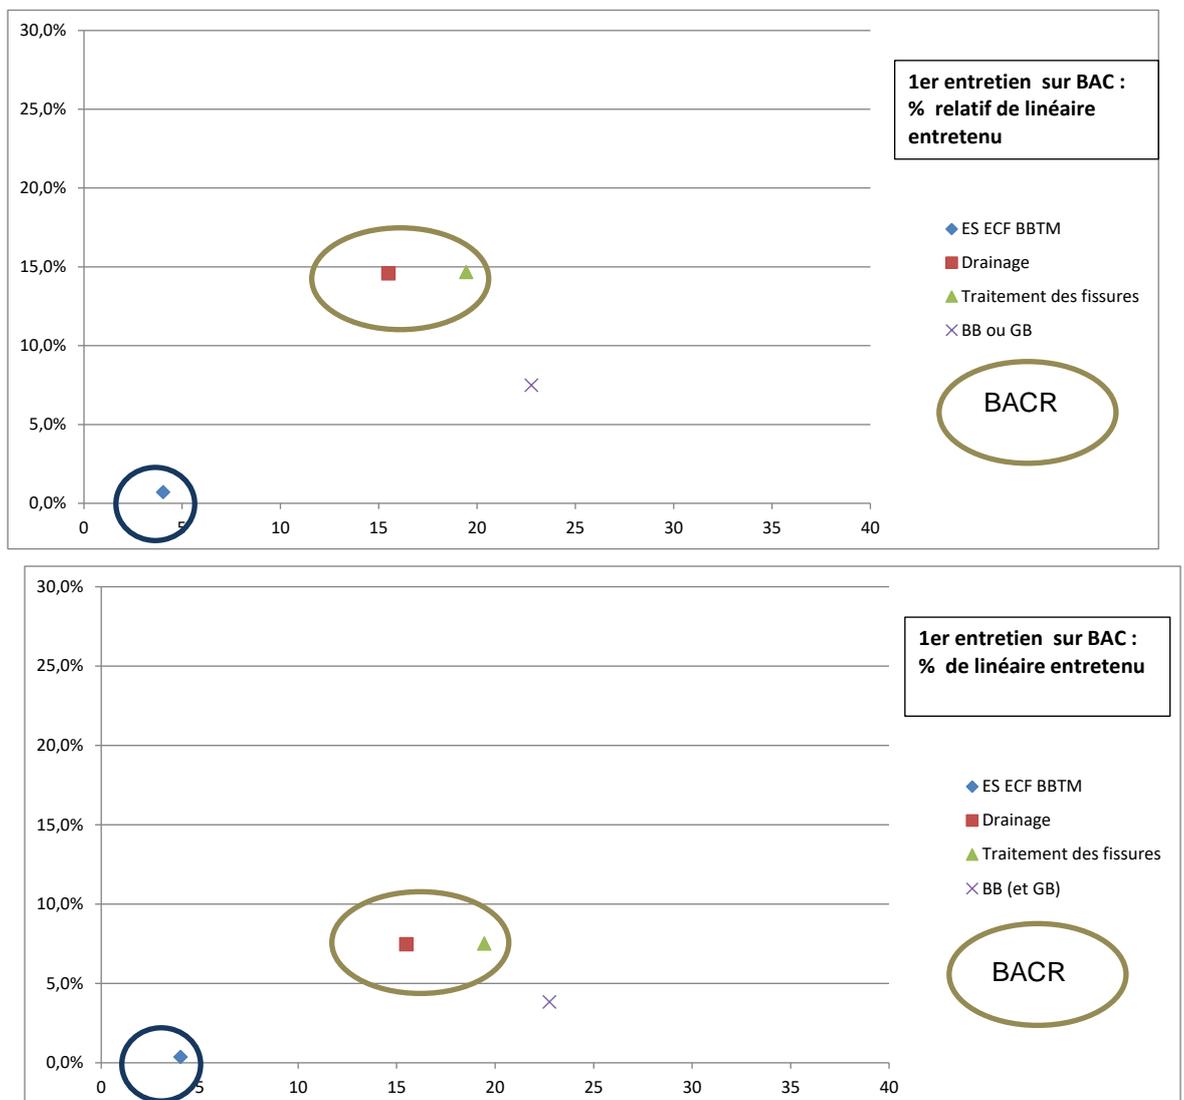
Figures 6 : Pourcentage du linéaire de chaussées ayant fait l'objet d'un 1^{er} entretien selon leur nature et leur occurrence (en %) en fonction de l'âge de la chaussée pour le BAC

La 1^{ère} figure se réfère au linéaire des chaussées entretenues. Le 2nd à toutes les chaussées étudiées

Drainage et traitement de surface : entretiens réalisés sur une section autoroutière en BACR (béton armé continu avec ruban cranté) liés à un défaut de fonctionnement (et donc de conception) du procédé⁶.

Défauts de surface (en bleu) : Mise en place entre 2 et 4 ans d'une couche de roulement en BBTM pour assurer l'étanchéité de surface⁷

Le cas particulier du béton armé à ruban cranté (BACR) a généré de nombreux déboires occasionnant une réhabilitation rapide des sections concernées (voir chapitre suivant). L'autre défaut est le traitement superficiel dès la 10^{ème} année. D'un point de vue structurel, seule est à prendre en compte le rechargement à 22 ans.

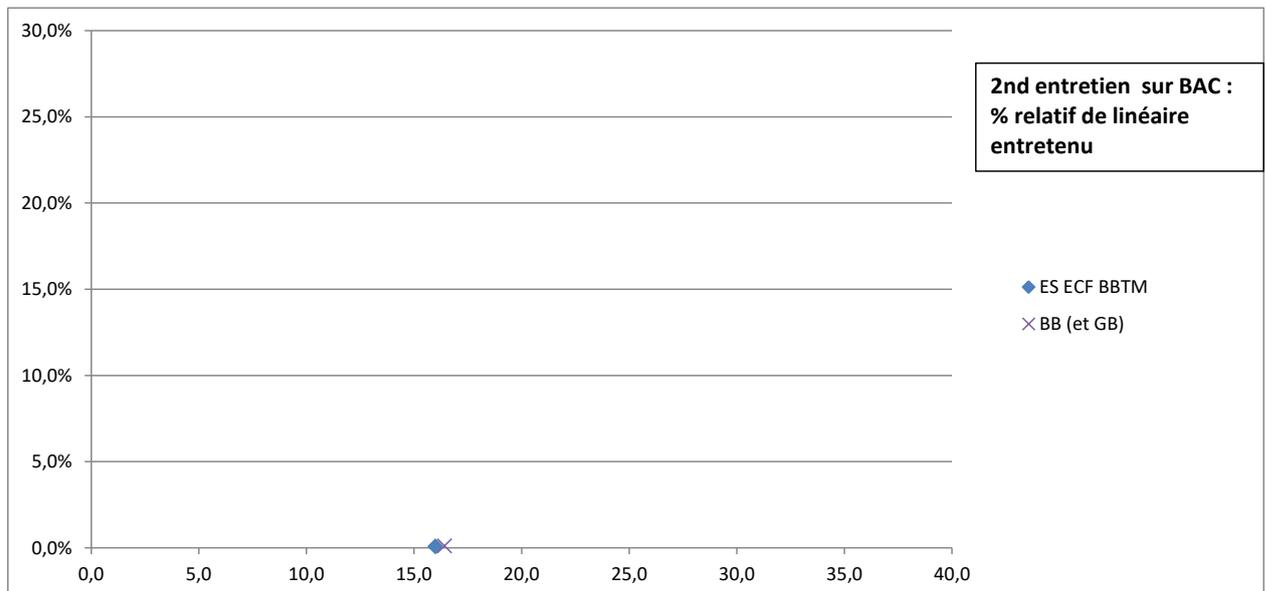
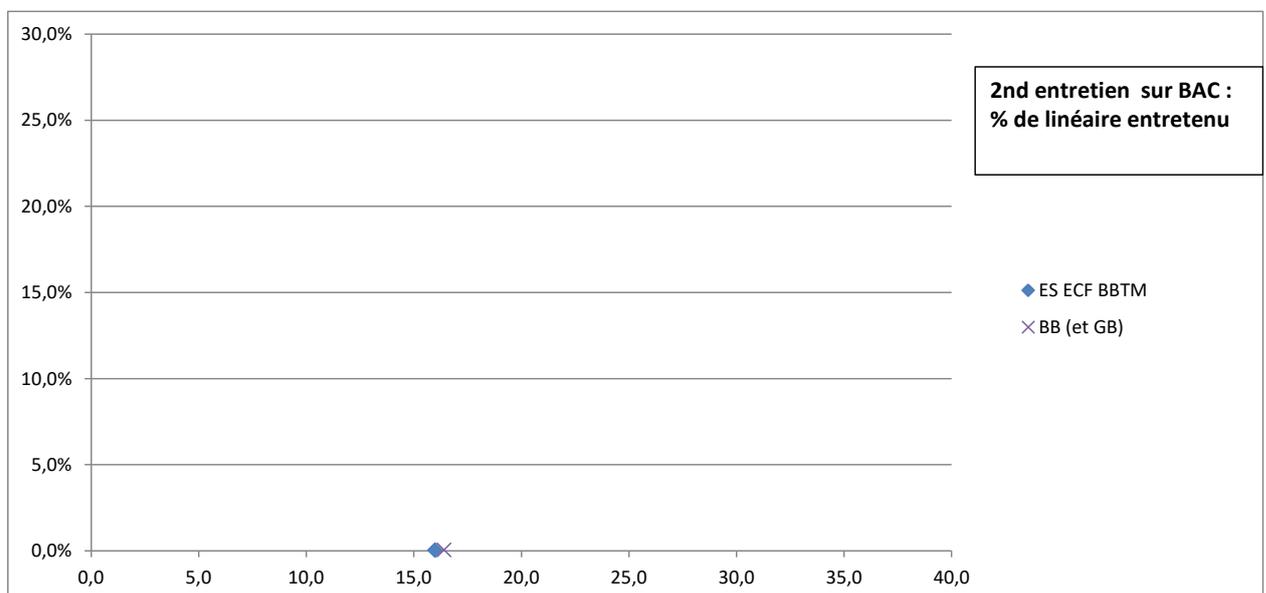
Figures 7 : Pourcentage du linéaire de chaussées ayant fait l'objet d'un 2nd entretien selon leur nature et leur occurrence (en %) en fonction de l'âge de la chaussée pour le BAC

La 1^{ère} figure se réfère au linéaire des chaussées entretenues. Le 2nd à toutes les chaussées étudiées

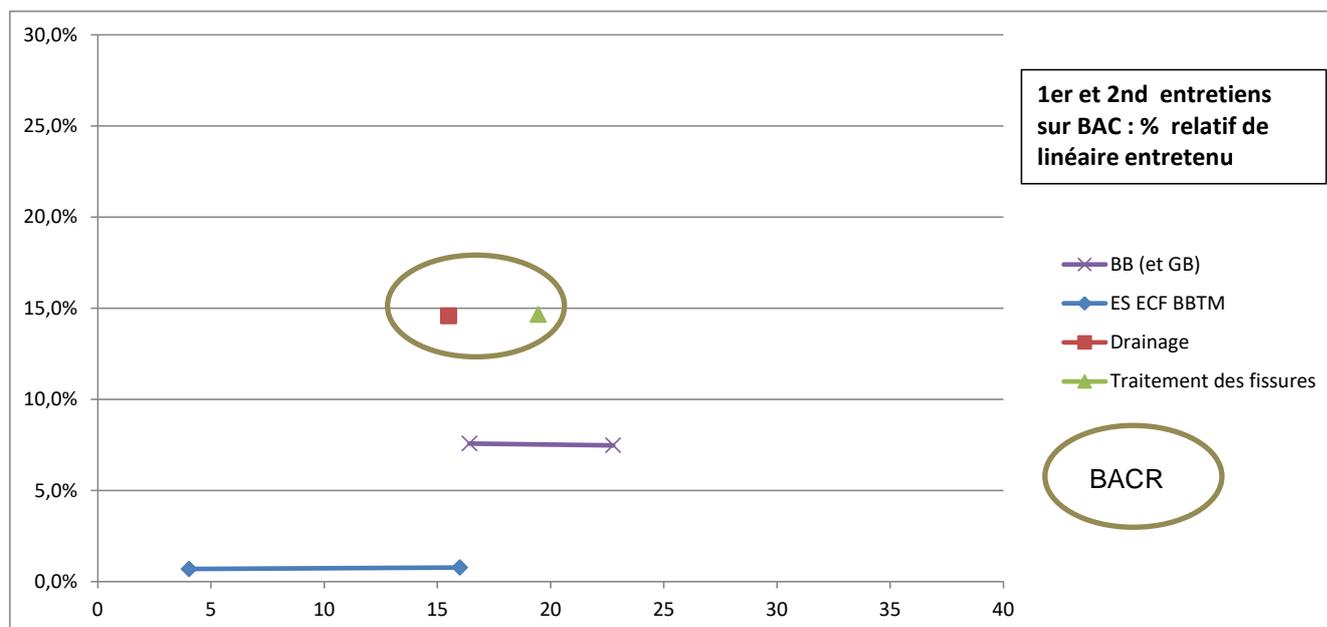
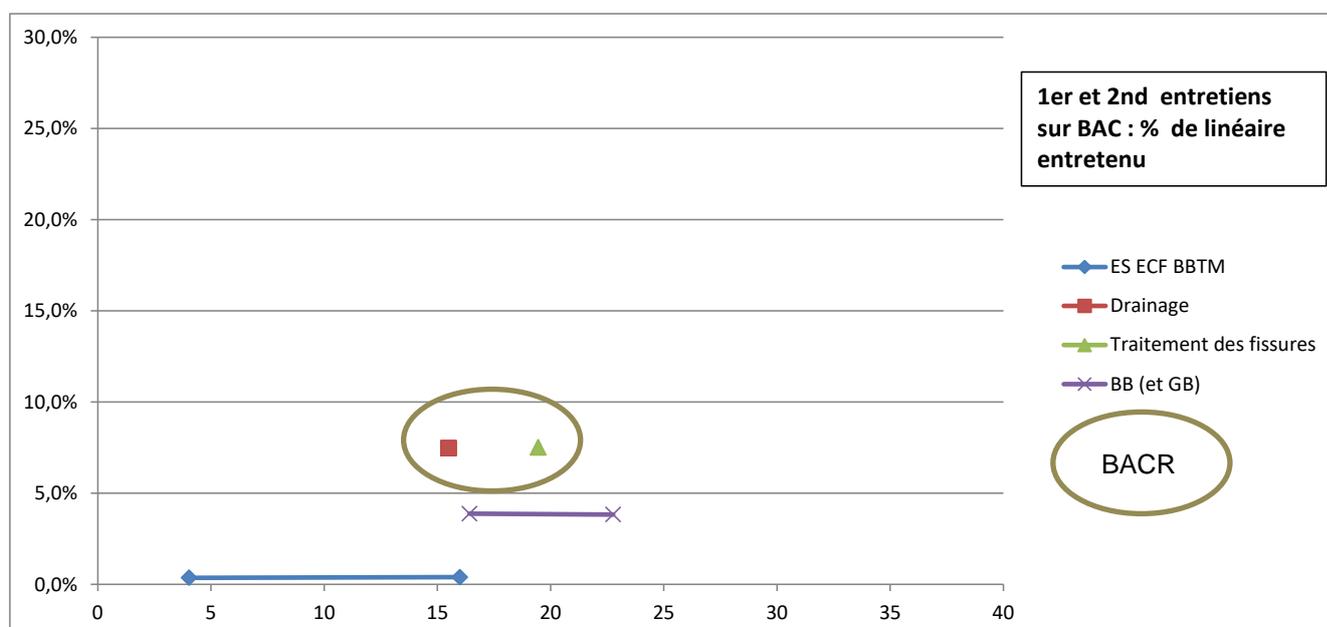
Figures 8 : Pourcentage du linéaire de chaussées ayant fait l'objet d'un 1^{er} et d'un 2nd entretiens selon leur nature et leur occurrence (en %) en fonction de l'âge de la chaussée pour le BAC

La 1^{ère} figure se réfère au linéaire des chaussées entretenues. Le 2nd à toutes les chaussées étudiées

Traitement de surface et rechargement en enrobé : Une fois que l'entretien de surface a été réalisé celui du 2^{ème} entretien est quasiment réduit à néant.

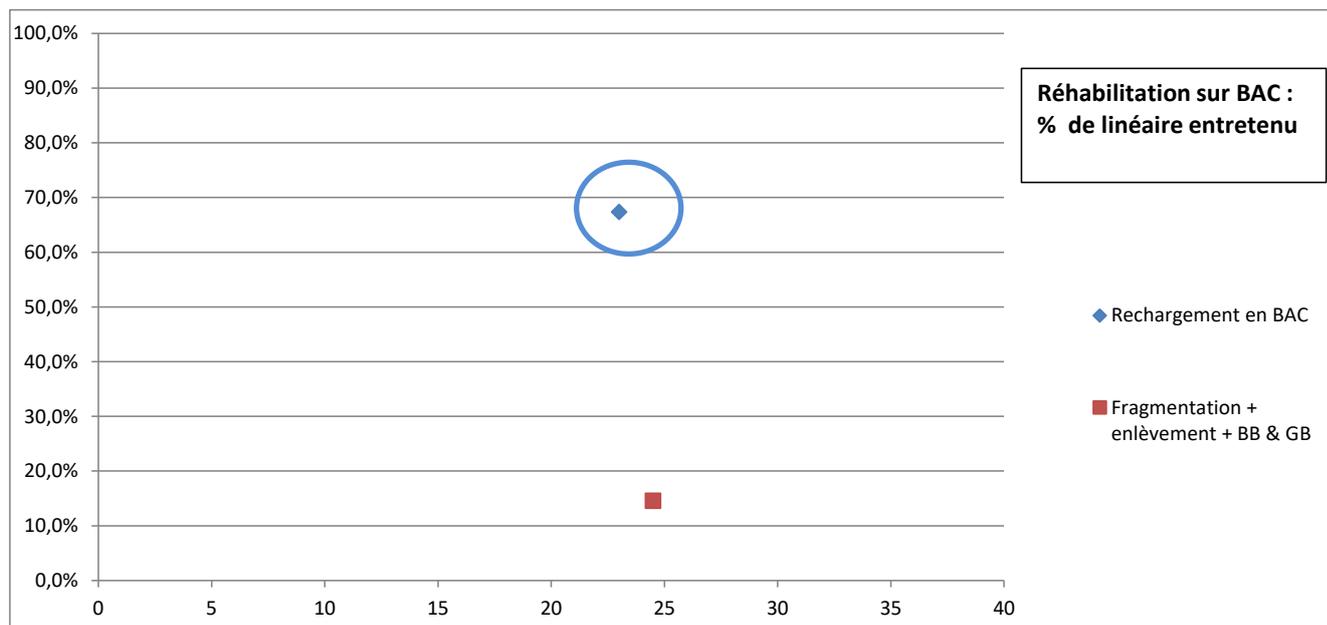
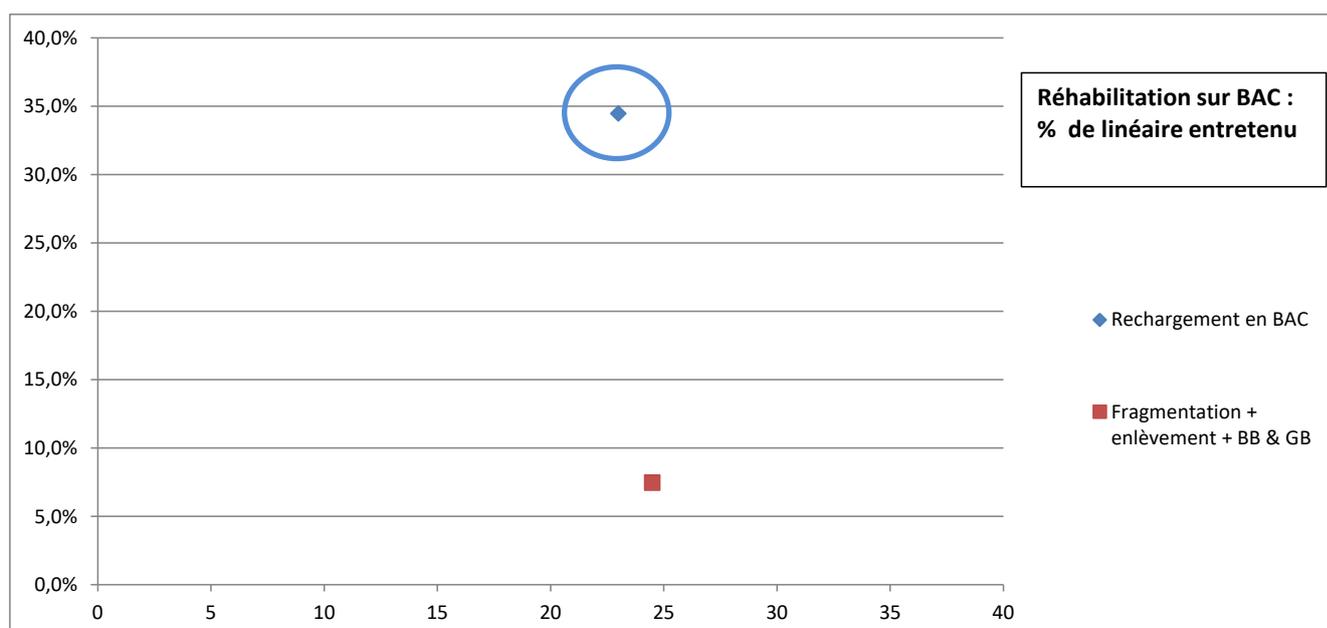
Figures 9 : Pourcentage du linéaire de chaussées ayant fait l'objet d'une réhabilitation selon leur nature et leur occurrence (en %) en fonction de l'âge de la chaussée pour le BAC

La 1^{ère} figure se réfère au linéaire des chaussées entretenues. Le 2nd à toutes les chaussées étudiées

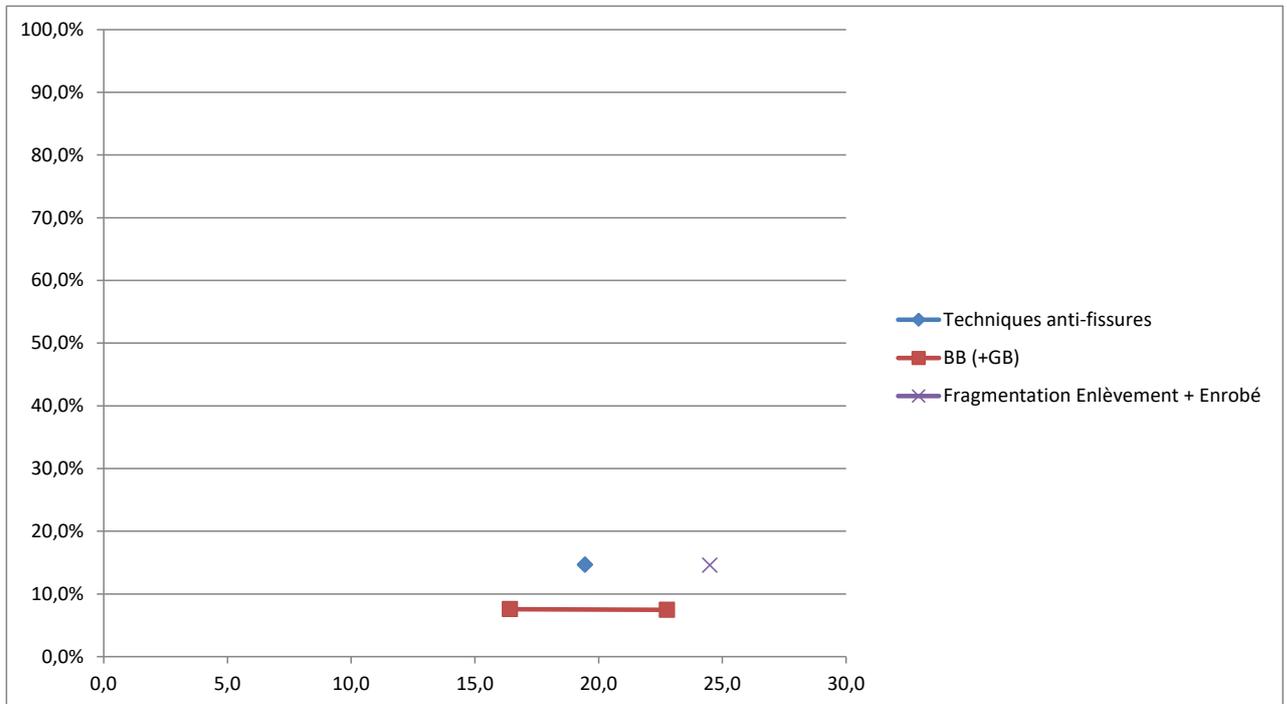
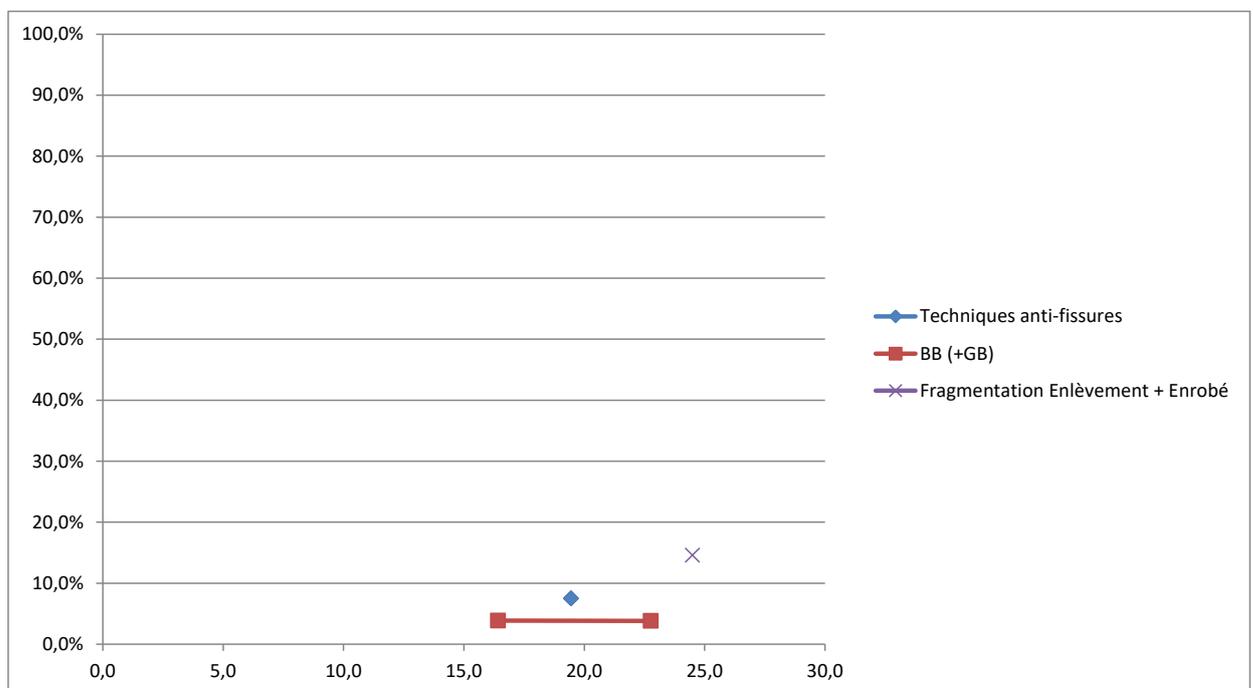
Figures 10 : Pourcentage du linéaire de chaussées ayant fait l'objet d'entretiens et une réhabilitation selon leur nature et leur occurrence (en %) en fonction de l'âge de la chaussée pour le BAC

La 1^{ère} figure se réfère au linéaire des chaussées entretenues. Le 2nd à toutes les chaussées étudiées

Nous avons ensuite superposé sur le même graphique les séquences d'entretien et celle de la réhabilitation. Nous avons pris soin d'ôter les entretiens et réhabilitation liés à des défauts de conception (BACR) et les opérations associées au rétablissement de l'adhérence pour les raisons expliquées page 15. De même le rechargement en BAC en Belgique (problème de punch out) n'a pas été pris en compte (cf. . page précédente)
